# Tilstandsrapport

📍 Hals' gate 10C, 1707 SARPSBORG

# gnr. 1, bnr. 1827

Oppdragsnr.: 20247-1496

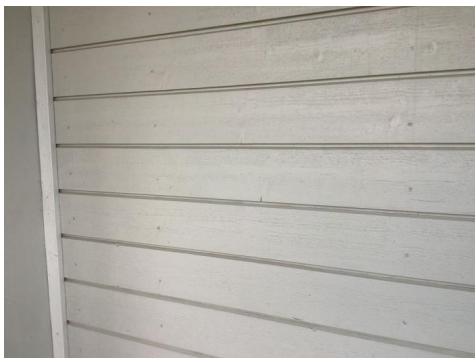
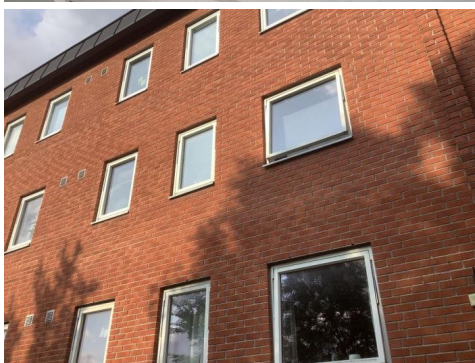
### Veggkonstruksjon

! TG IU

Tilstøtende yttervegger til leiligheten har liggende kledning mot balkongen, og teglstein på motsatt side.  
Ytterveggenes vedlikeholdt besørges av borettslaget, og derfor ikke tilstandsvurdert.

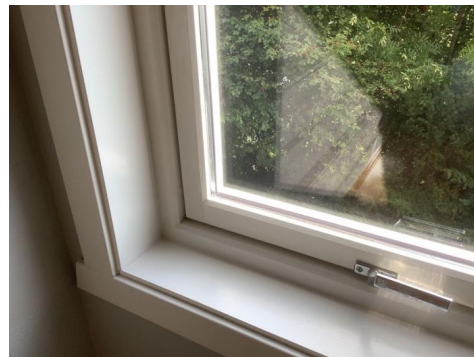
### Vinduer - 2

! TG 1

Vinduene har malte trerammer og to-lags glass.  
Avhengig av lys- og solforhold kan punktering i glass være vanskelig å se, og derfor kan det være tilfelle at glass er punktert uten at det er oppgitt i denne rapporten. Det blir kun gjort kontroll på enkelte vinduer, avvik på årstall kan forekomme.  
Vinduene har beslag utvendig, og er godt vedlikeholdt i hht alder.

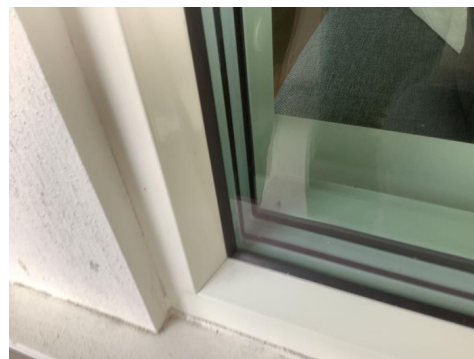
### Vinduer

! TG 1

Det kan ikke garanteres at det kan være vinduer med punkterte glass, da dette kun kan ses i et spesielt lys.  
Vinduene har malte trerammer og tre-lags glass og beslag utvendig.  
Gjelder vindu i stue.

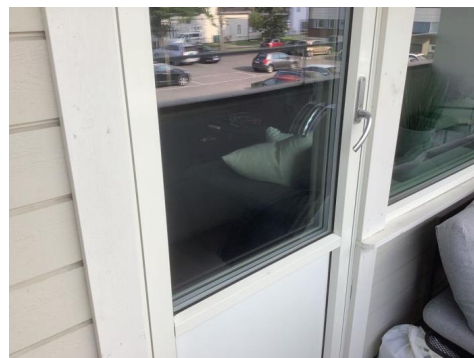
### Dører

! TG 1

Malt entre dør.  
Balkongdør med trelags glass og utvendige beslag.

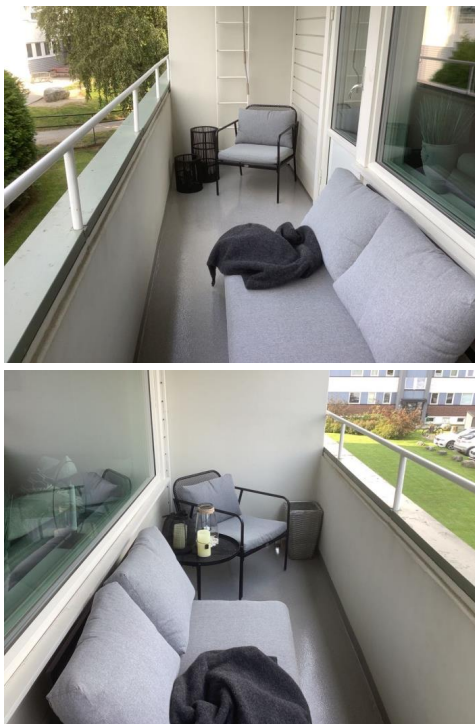
! TG 1

Balkongen har betonggulv med antatt epoxy.  
Det er montert tett rekkverk i mur.  
Utgang fra stue.

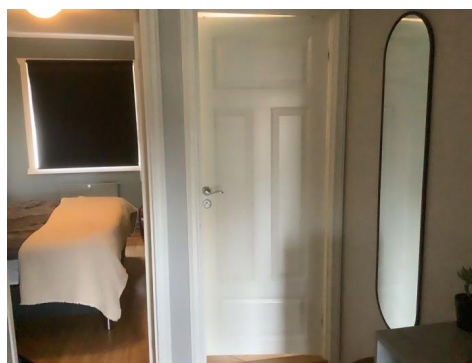
## Innvendige dører

Normal funksjon på dørene, noe justering på dører kan forekomme.

Det er kun foretatt stikkkontroll på funksjon av dører.

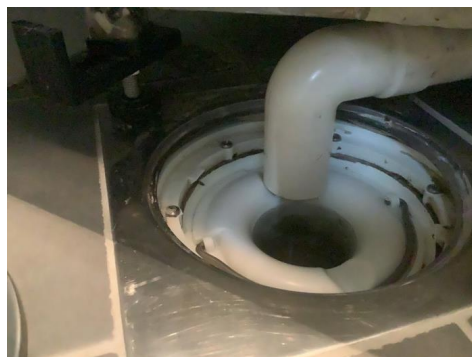
! TG 2

Membranen er en lukket konstruksjon, og er derfor ikke inspisert.  
Det er ikke fremvist noen dokumentasjon på membran, uavhengig kontroll, prosjekteringsplan/kontrollplaner eller lignende.  
Uten dokumentasjon kan ikke takstmannen vurdere annet enn overflater og tilgjengelige installasjoner.  
Det tas derfor et generelt forbehold om membranløsninger, tilkobling til sluk etc.  
Det anbefales å fremskaffe dokumentasjon på membranen.

- Det er avvik:  
Membran er ikke dokumentert.

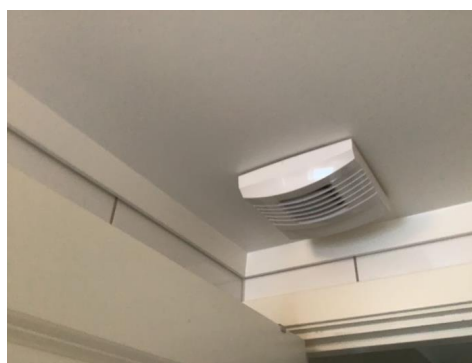
! TG 1

Det er elstyrkt ventilasjon med tilluft til rommet.

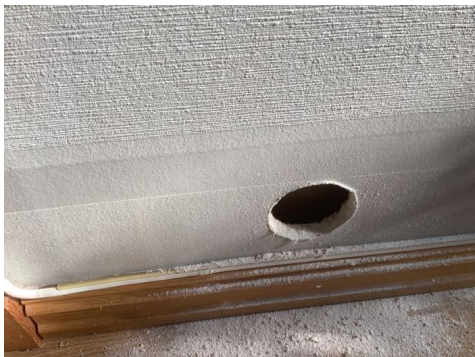
## Tilliggende konstruksjoner våtrom

! TG 1

Det ble boret 73 mm hull bak dusjhjørnet, og ikke observert fukt i vegg.

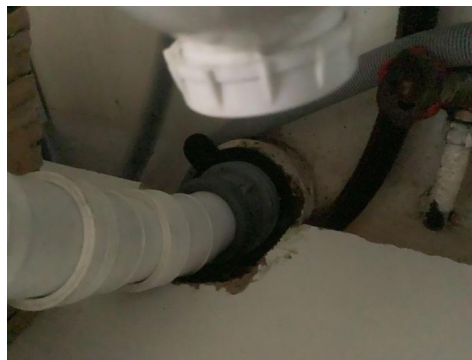
#### Avløpsrør

! TG 2

Rør i skjulte konstruksjoner er ikke inspisert.

Det meste av rørene er ligger i skjulte konstruksjoner, og er derfor ikke inspisert.

- Mer enn halvparten av forventet brukstid er passert på innvendige avløpsledninger.

- Det er ikke behov for utbedringstiltak siden anlegget fungerer i dag, men ut ifra alder kan skader plutselig oppstå på eldre anlegg.

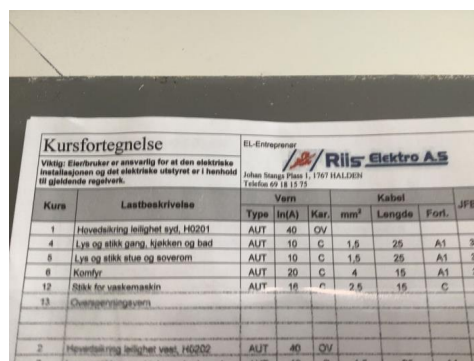
Ja

Undertegnede er ikke fagmann på elanlegg, og derfor anbefales det gjennomgang av fagmann på dette.

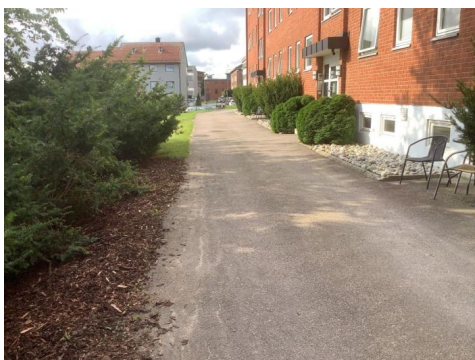
### Terrengforhold

! TG IU

Tomten er opparbeidet med asfaltert gårds plass med parkeringsplasser.  
Det er hage med plen og beplantning.  
Tomten er felles for borettslaget, og tilnærmet flat.  
Tomten ligger i et område hvor det kan forekomme marin leire.
