# Tilstandsrapport

Boligbygg med flere boenheter

Oskars gate 17 C, 1706 SARPSBORG

# gnr. 1, bnr. 527, snr. 4

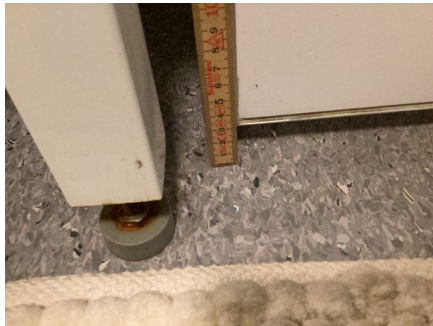
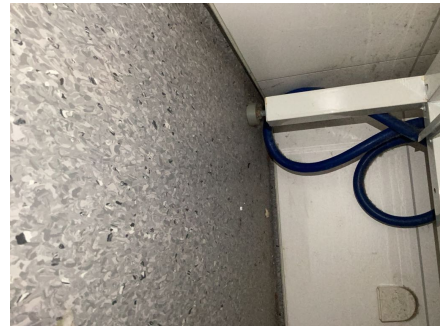
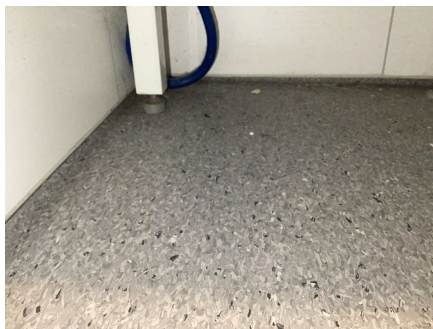
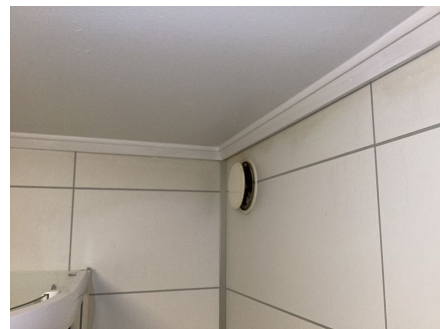
### TG 2 Overflater Gulv

- Det er påvist avvik i fallforhold til sluk i forhold til krav i forskrift på byggetidspunktet.

Lokal utbedring av oppbrett.

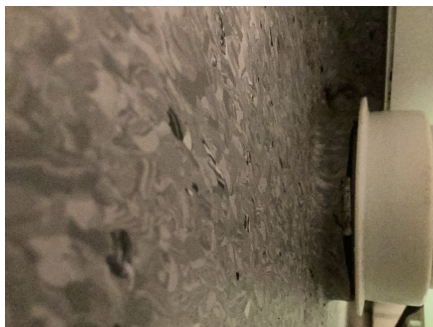
### TG 2 Sluk, membran og tettesjikt

- Det er avvik:

- Tiltak:  
Innhent dokumentasjon om mulig.

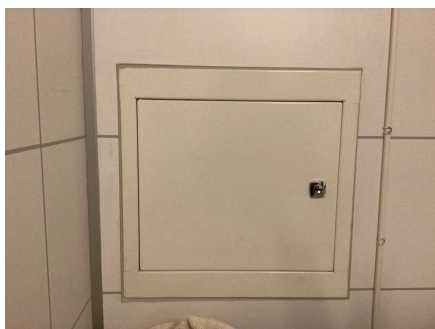
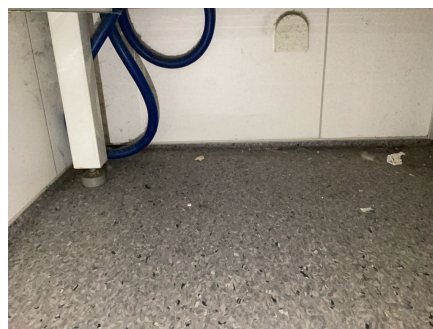
### Avløpsrør

- Det er avvik:

Det er ikke behov for utbedringstiltak siden anlegget fungerer i dag, men ut ifra alder kan skader plutselig oppstå på eldre anlegg.
