# Tilstandsrapport

Boligbygg med flere boenheter

Oskars gate 17 C, 1706 SARPSBORG

Oppdragsnr.: 21001-1549

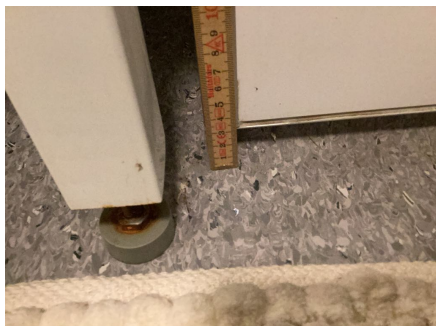
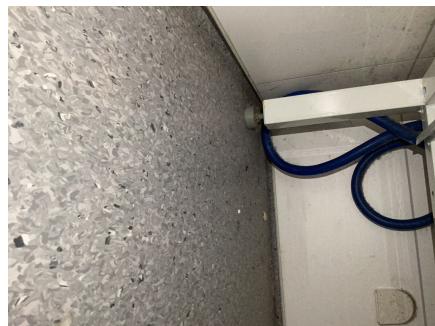
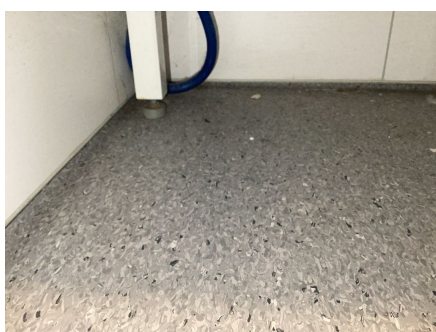
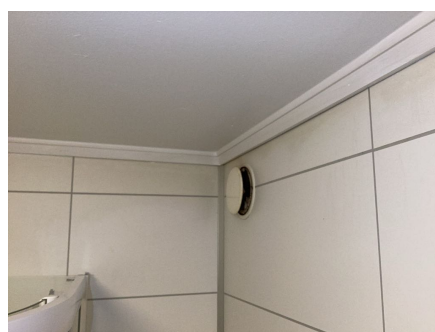
### Overflater Gulv

- Det er påvist avvik i fallforhold til sluk i forhold til krav i forskrift på byggetidspunktet.

Lokal utbedring av oppbrett.

Det dusjes i dusjkabinett, noe som er bra og må fortsettes med.

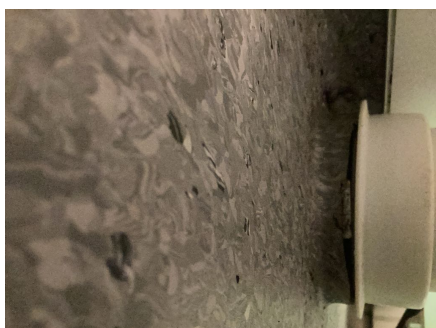
### Sluk, membran og tettesjikt

- Det er avvik:

Innhent dokumentasjon om mulig.

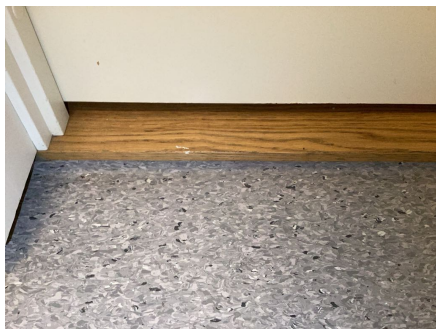
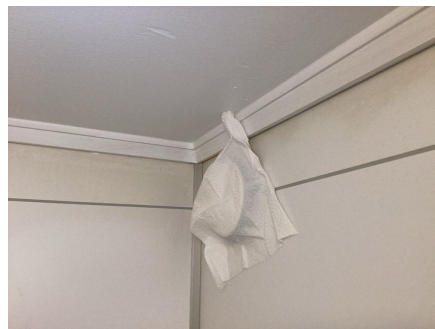
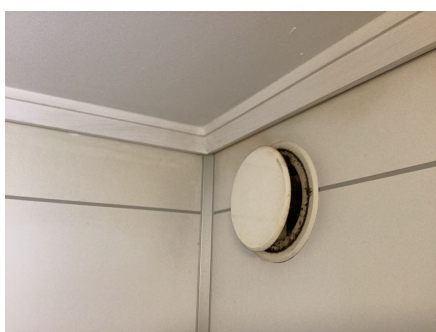
### TG 0 Tilliggende konstruksjoner våtrom

Fuktkvotemåling (vekt%) i konstruksjonen ble målt til 6,5.

Hulltaking er ikke foretatt bak dusjbatteri, da det ikke er fysisk mulig pga. tilliggende konstruksjoner. Sted for hulltaking gir begrenset eller lite informasjon om badets tilstand. Målingene gir kun en indikasjon, og må ikke oppfattes som en garanti.

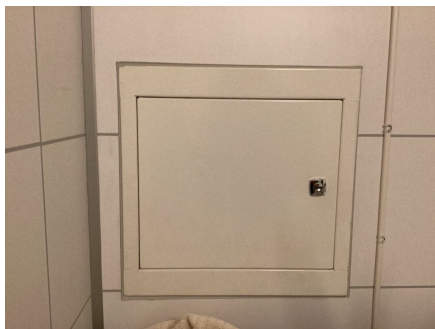
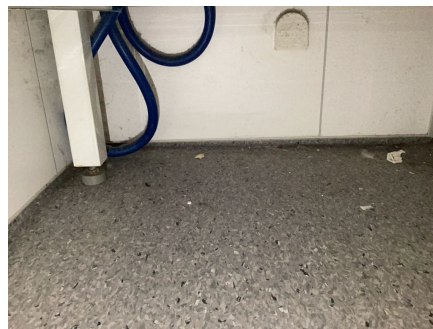
## TG2 Avløpsrør

- Det er avvik:

Det er ikke behov for utbedringstiltak siden anlegget fungerer i dag, men ut ifra alder kan skader plutselig oppstå på eldre anlegg.

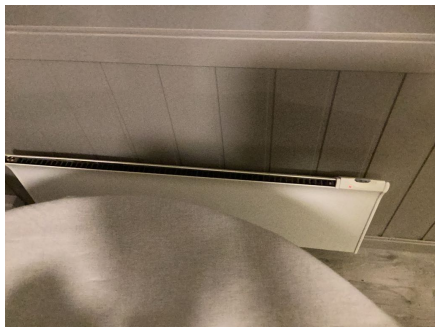
## 🔧 TG 2 Elektrisk anlegg

- Er det mangler for brannslukningsutstyr i boligen iht. forskriftskrav på søknadstidspunktet, men minst Byggeforskrift 1985?  
**Ja**
- Er det skader på brannslukningsutstyr eller er apparatet eldre enn 10 år?  
**Nei**
- Er det mangler på røykvarslere i boligen iht. forskriftskrav på søknadstidspunktet, men minst Byggeforskrift 1985?
