Tilstandsrapport

Boligbygg med flere boenheter

Struerveien 5 A, 1725 SARPSBORG

Rapportdato: 27.09.2024

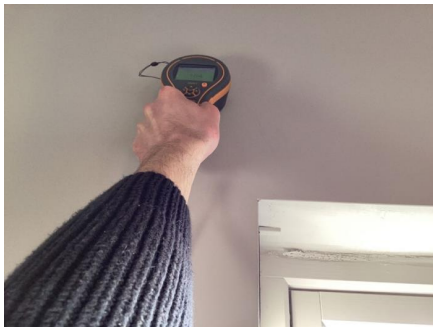
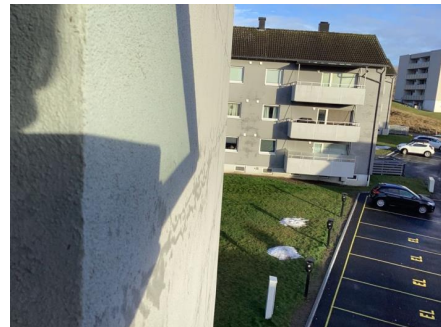
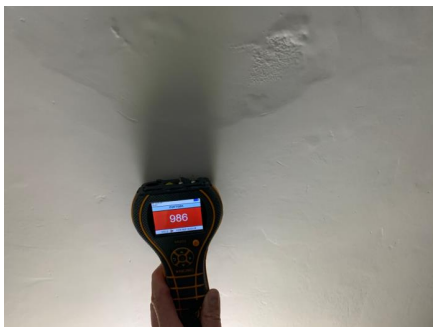
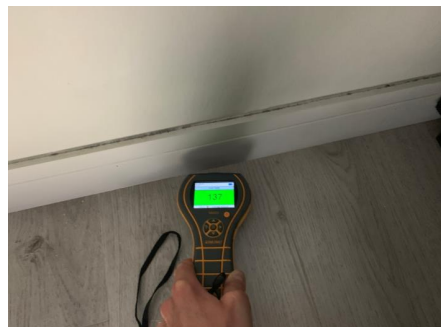
Det er registrert høyt fuktnivå, bobler og saltutslag på innsiden av yttervegg i stue. Saken er meldt til styre og styreleder.

Styreleder har bekreftet at de skal gjøre ytterligere undersøkelser og utbedringer.

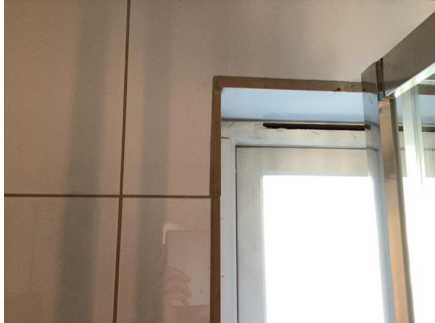
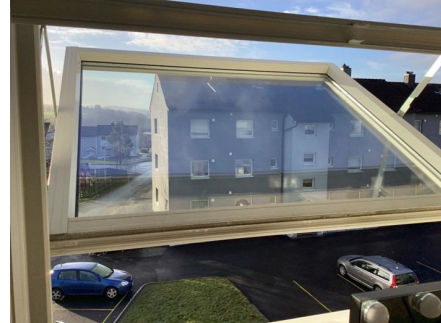
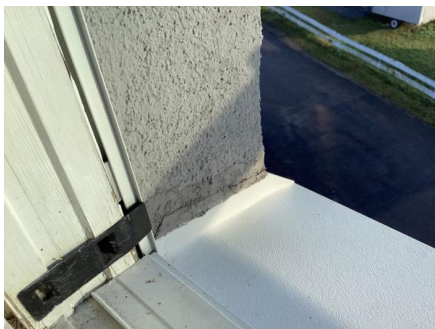
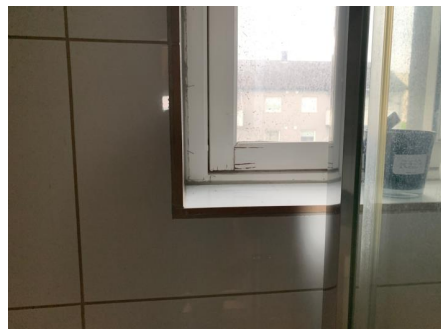
Vinduer

Det er registrert avskalling og bruksslitasje på vinduer. Avvik i fug i overgang mellom vindu og vegg.

Lokal utbedring.

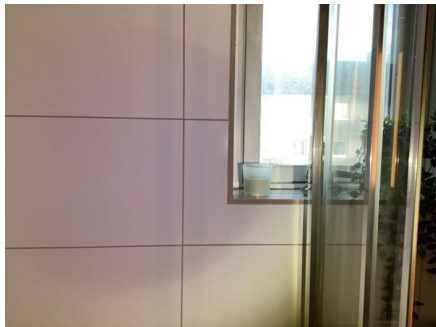
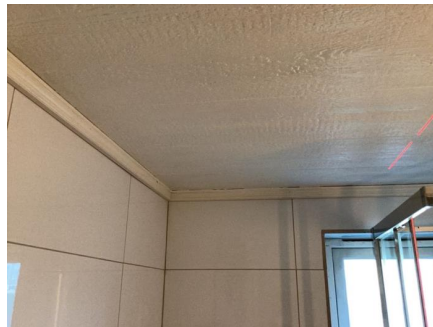
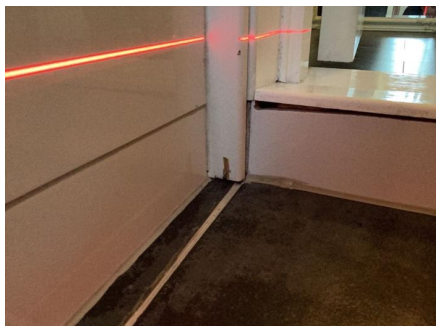
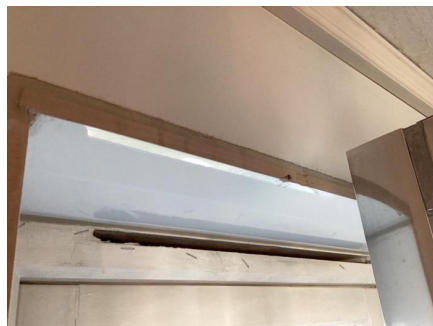
- Det er påvist at noen fliser har bom (hulrom under)
- Det er vindu/dør med ikke fuktbestandige materialer i våtsonen (dusjsonen), løsningen eller byggematerialet er uegnet

Enkel utførelse og sprekk i fug ved terskel.
Avskalet flis.

- Uegnete materialer må fuktbeskyttes/utskiftes.

Det må gjøres tiltak for å lukke avviket.

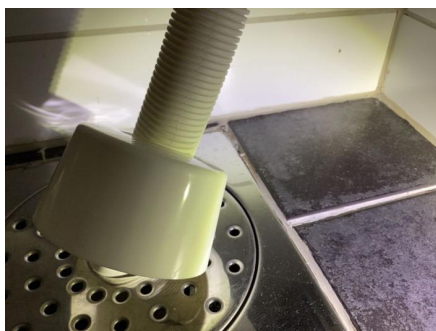
📍 TG 2 Overflater Gulv

- Det er påvist at flisfuger har riss/sprekker.
- Det er påvist avvik i fallforhold til sluk i forhold til krav i forskrift på byggetidspunktet.

- Fuger bør skiftes ut.

Det bør foretas utbedring av fallforhold for å lede lekkasjevann til sluk.

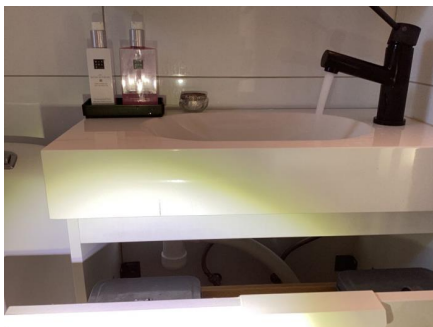
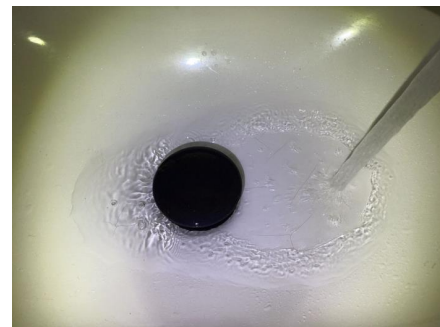
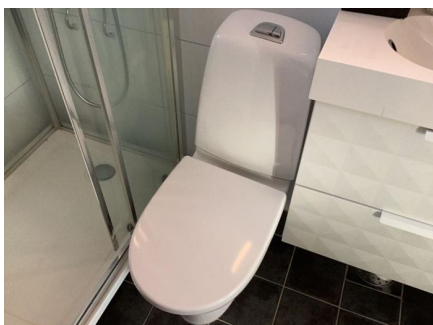
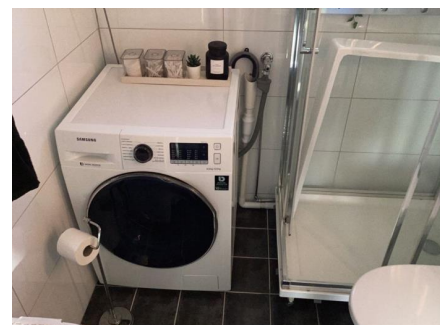
Sanitærutstyr og innredning

- Det er påvist riss/sprekker i utstyr på våtrommet.

- Påviste skader må utbedres.

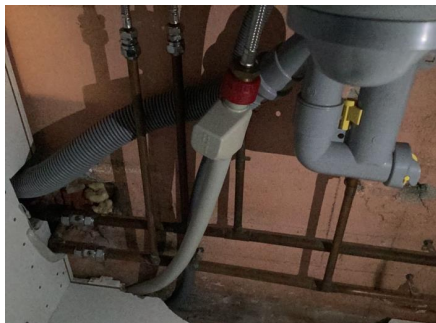
TEG 2 Vannledninger

- Det er ikke behov for utbedringstiltak siden anlegget fungerer i dag, men ut ifra alder kan skader plutselig oppstå på eldre anlegg.
