# Tilstandsrapport

Enebolig

Trondalssvingen 14, 1621 GRESSVIK

Rapportdato: 12.05.2026

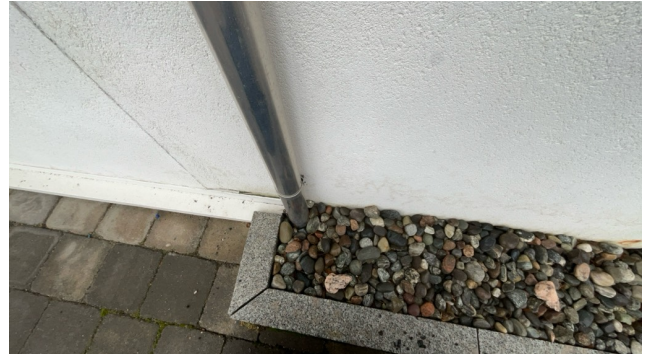
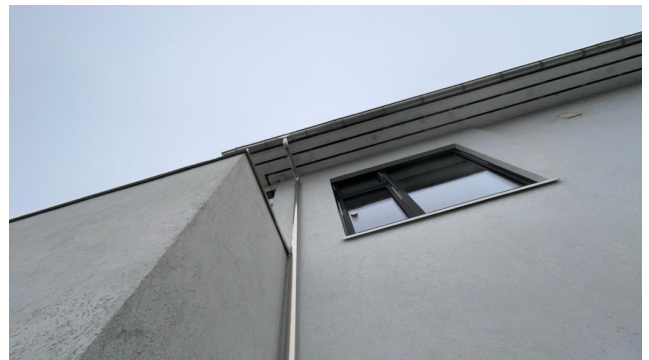
Sink renner og nedløp  
Plastbelagt stål i pipehatter.

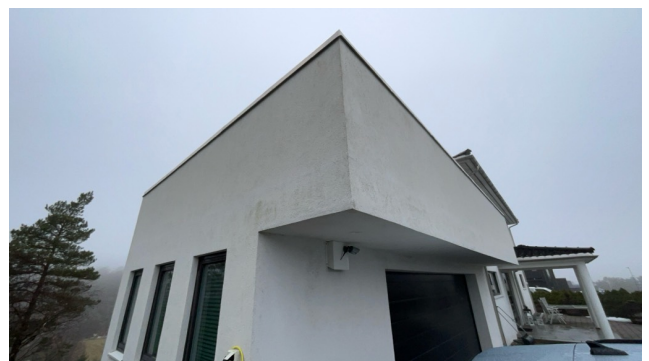
### TG 2 Veggkonstruksjon

- Det er påvist sprekker i murte/pussede fasader.
- Overgang garasje har sprekke som følge av byggemetode. Bør slisses å legge mykfug.

Riss i puss på hjørne over port til garasje.

- Lokal utbedring må utføres.

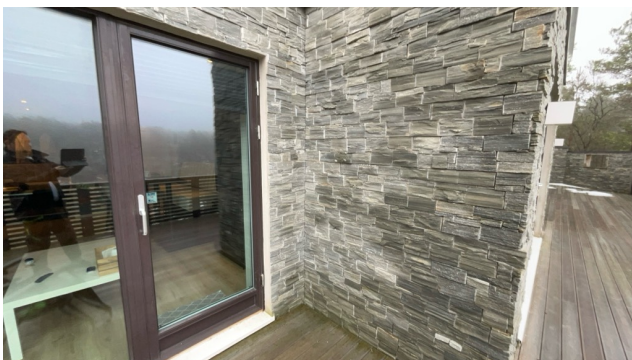
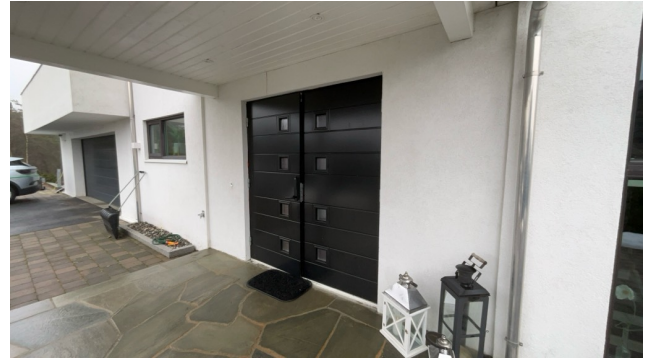
## TG 1 Dører

Skyvedører til terrasser.

Skyvedører anbefales at smøres jevnlig for enkel bruk.

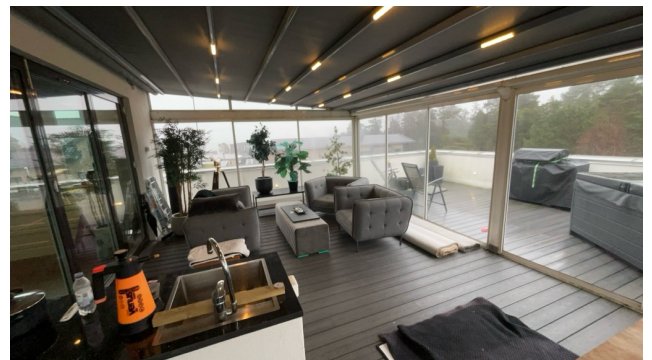
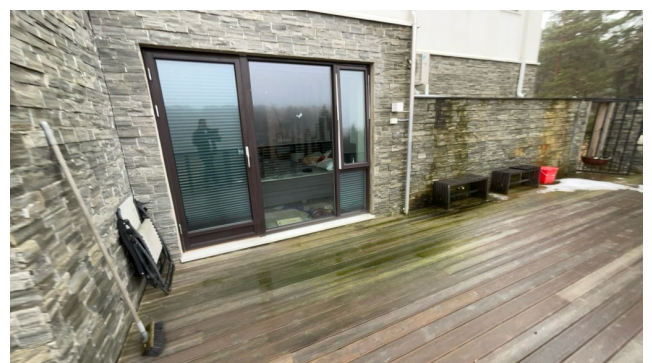
## TG 1 Balkonger, terrasser og rom under balkonger

Kjeller har stor usjenert terrasse mot vest med liggende rekkverk i tre. Det er port for adgang til terrassen fra gårdsplassen.

1. etasje har innglasset balkong og terrasse mot sør/vest.

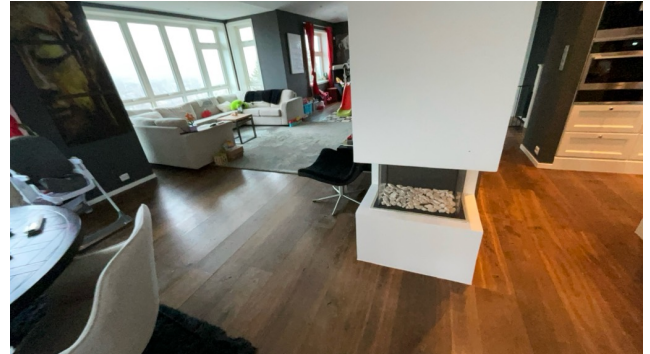
- Målt høydeforskjell på mellom 10 - 20 mm innenfor en lengde på 2 meter. Tilstandsgrad 2 gis med bakgrunn i standardens krav til godkjente måleavvik.

10 mm avvik gjennom stue.

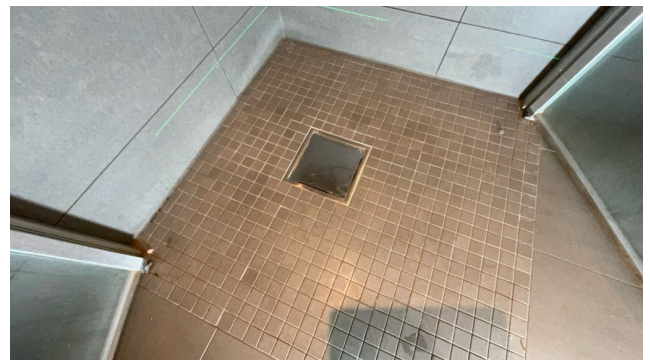
## TG 1 Overflater vegger og himling

Forholdet bør overvåkes for eventuell utvikling av riss i fuger.

- Det er ikke behov for utbedringstiltak.

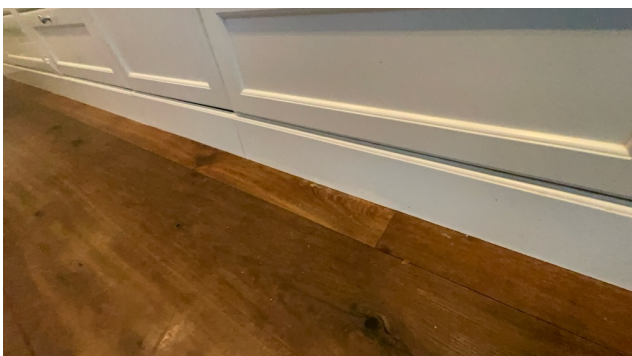
Noe svelleskader i nedre del av kjøkensokkel og generelle bruksmerker.

Skifte sokkel.

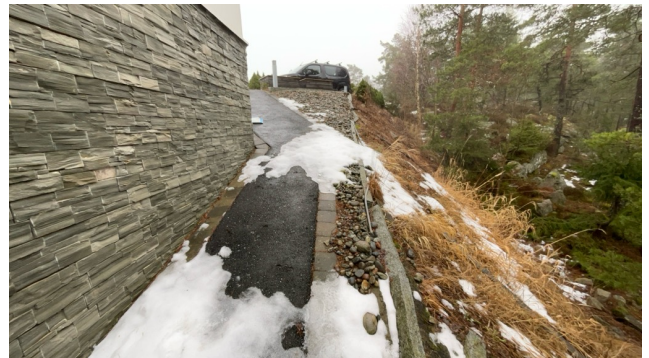
### TG 1 Grunnmur og fundamenter

Støpt og forblendet.

Enkel kantstein skli ut ned langs garasje og bør rettes. Disse er ikke forstøtningsmur.
