# Tilstandsrapport

Leilighet i 1. etasje

Kurlandveien 47 A, 1727 SARPSBORG

Befaringsdato: 08.07.2025

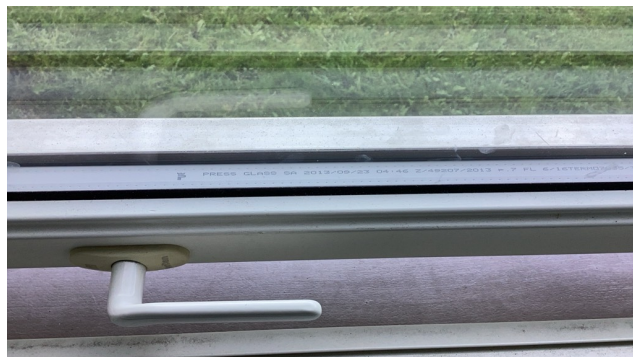
### TG 1 Vinduer

Bygningen har malte trevinduer med 2-lags glass fra 2013. Det kan ikke garanteres at det ikke er vinduer med punkterte glass, da dette kun kan ses i et spesielt lys. Det er registrert vanlig elde og bruksslitasje ut fra alder.

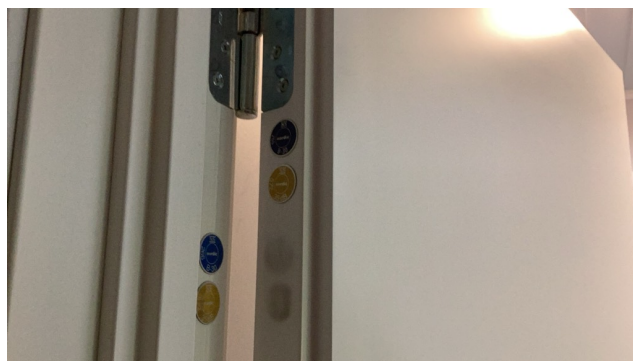
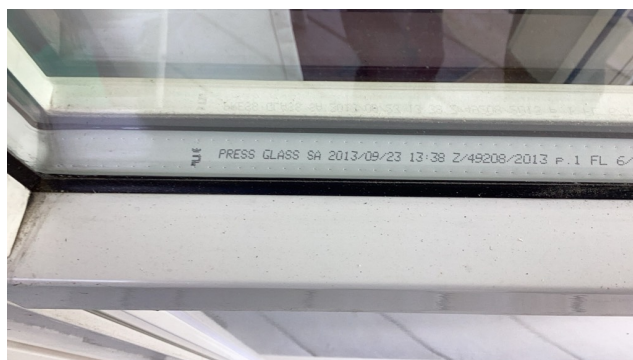
### TG 1 Dører

Bygningen har malt balkongdør i tre og Brann- og lydklassifisert entrédør.

Det er registrert vanlig elde og bruksslitasje ut fra alder

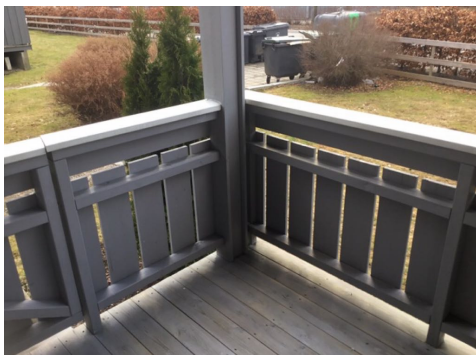
### TG 2 Balkonger, terrasser og rom under balkonger

Det er balkong i impregnerte materialer.

- Rekkverket er for lavt i forhold til dagens krav til rekkverkshøyder.

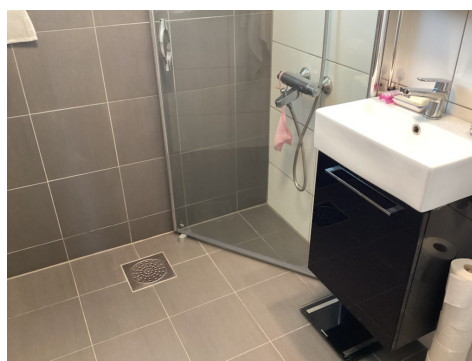
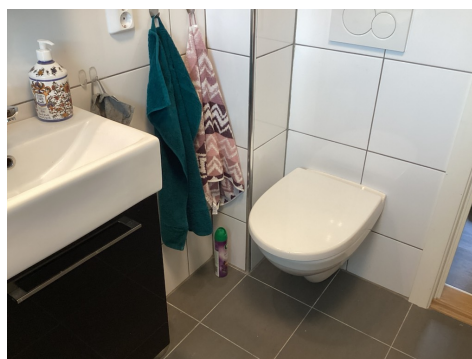
### 1. ETASJE > BAD

Baderom ble oppgradert på overflater i 2017.

Badet har fliser på gulv og vegg.

Varmekabel i gulv.

Sanitærutstyr er åpen dusj, servant med skap og klosett.

Det er registrert vanlig elde og bruksslitasje ut fra alder.

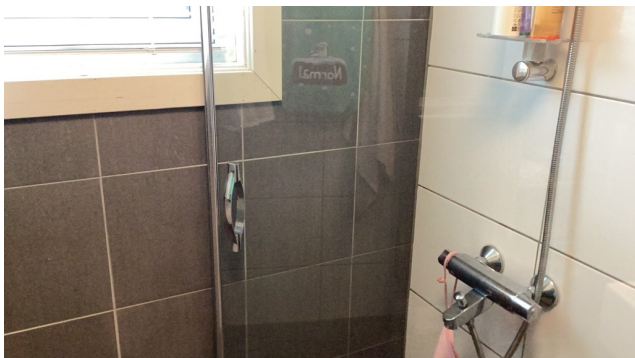
### ! TG 2 Overflater vegger og himling

Veggene har fliser. Taket er malt.

Det er vindu i dusj sone.

- Det er vindu/dør med ikke fuktbestandige materialer i våtsonen (ved vask, dusj, badekar, osv.), løsningen eller byggematerialet er uegnet

- Uegnede materialer må fuktbeskyttes/utskiftes.

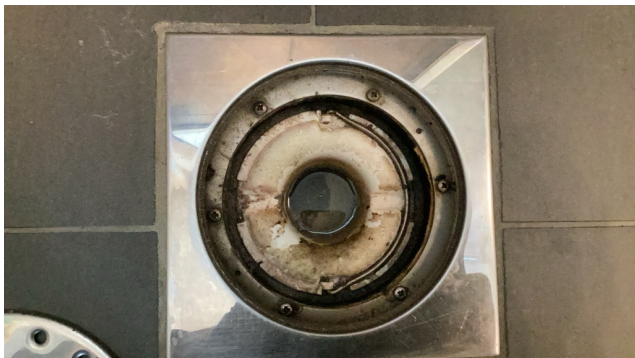
### ! TG 1 Sluk, membran og tettesjikt

Det er sluk og smøremembran.

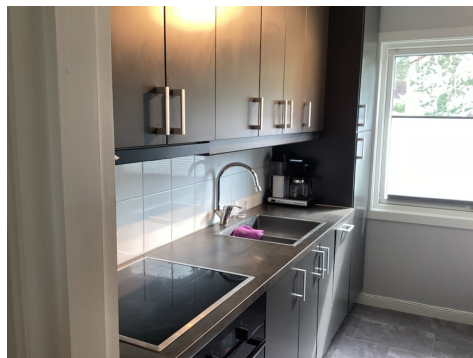
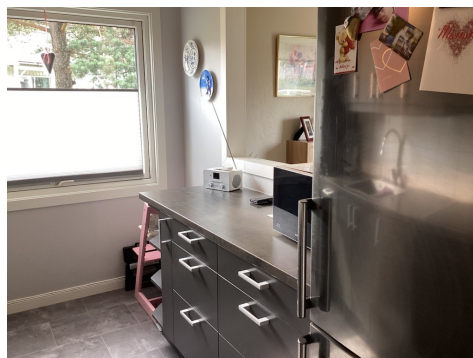
### ! TG 1 Overflater og innredning

Kjøkkenet har innredning med glatte fronter. Benkeplaten er av laminat. Det er kjøl/fryseskap, oppvaskmaskin, komfyr, platetopp og vannstoppsystem.

Fliser mellom overskap og underskap.

Det er integrerte og frittstående hvitevarer.

Det er registrert vanlig elde og bruksslitasje ut fra alder

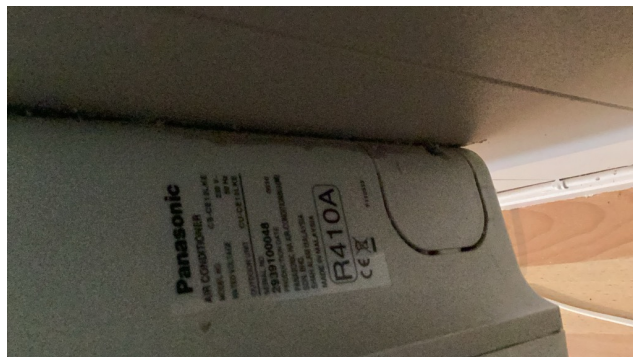
### TG 2 Andre installasjoner

Det er varmepumpe fra 2010

Luft-til-luft-varmepumper som er tilpasset nordisk klima fra anerkjente produsenter har en forventet levetid på 12-15 år,

Det er ikke behov for utbedringstiltak siden fungerer i dag i følge eier, men ut ifra alder kan skader plutselig oppstå på eldre varmepumper.

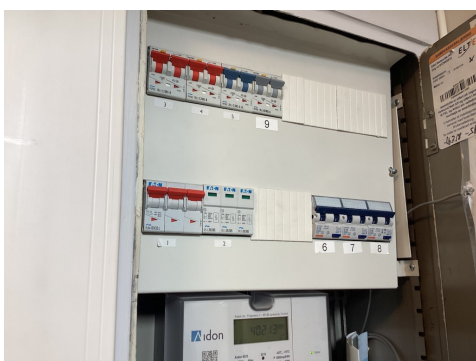
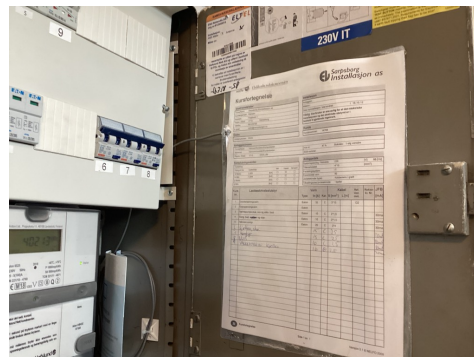
### TG 2 Elektrisk anlegg

Det elektriske anlegget er ikke vurdert av takstmann, da det krever spesiell kompetanse og autorisasjon, på det elektriske anlegget

Det gis TG. 2 på alle el. anlegg, som ikke har dokumentasjon på at det har vært el. kontroll, de siste 5 år.

Et anlegg vurderes til 40 års levetid, TG.2 gis når man er over halvveis.
