Tilstandsrapport

Enebolig

Nordregate 1, 1807 ASKIM

Oppdragsnr.: 20247-1671

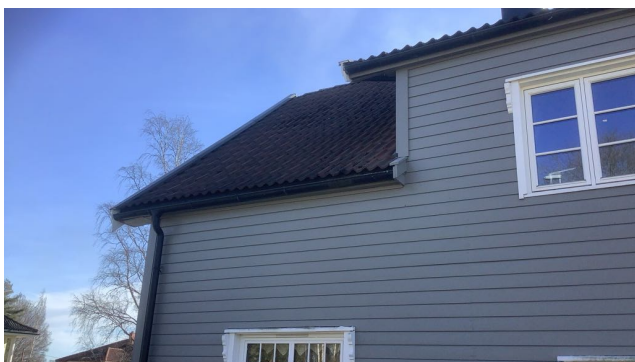
Taksteinen har ingen synlige skader, men slitte overflater.

Slitte overflater kan føre til at taksteinen trekker mer vann.

- Overvåk tilstanden jevnlig. For å få tilstandsgrad 0 eller 1 må tekkingen skiftes ut, men tidspunktet for når dette er nødvendig er vanskelig å si noe om.

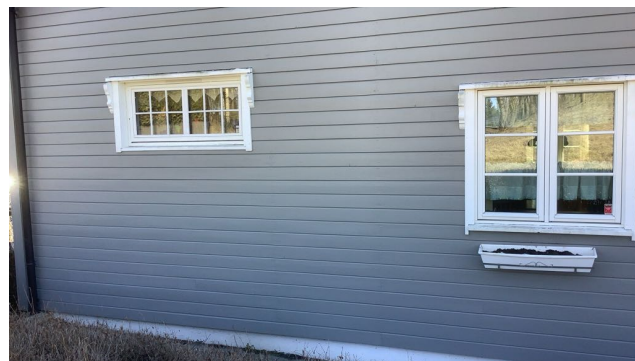
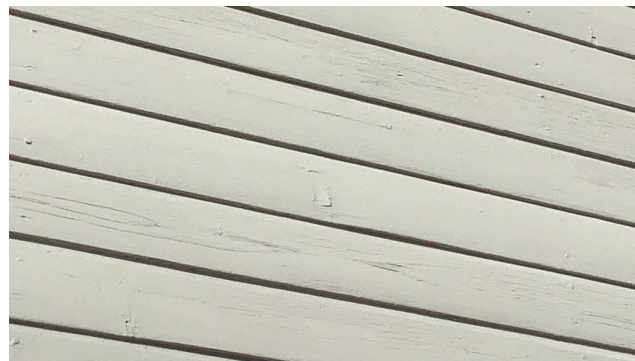
Det er foretatt stikk kontroll, og ikke observert musebånd.
Deler av kledningen har noe sprekker, og er slitt.

Manglende musebånd kan føre til at mus/skadedyr kommer lettere inn i konstruksjonen.

Slitt kledning kan føre til mer oppsug av vann i kledningen.
Kledningen bør behandles.

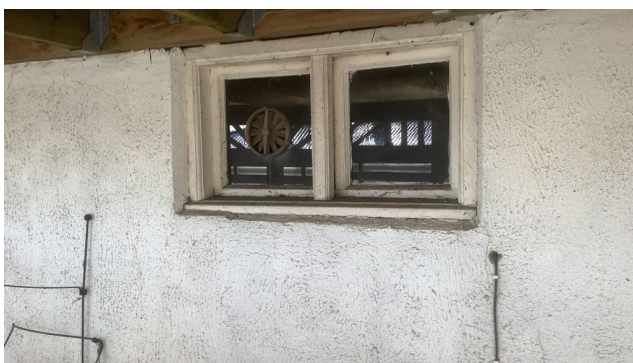
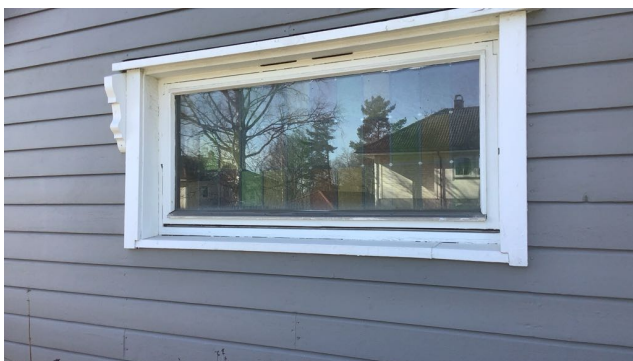
- Karmene i vinduer er slitte og det er sprekker i treverket.
- Enkelte vinduer har værslitasje.

Vinduene må overflatebehandles.
Slitte overflater kan føre til oppsug av vann, og råteskader.
Enkelte eldre vinduer bør byttes.

- Det må påregnes noe vedlikehold og at enkelte vinduer må skiftes ut.

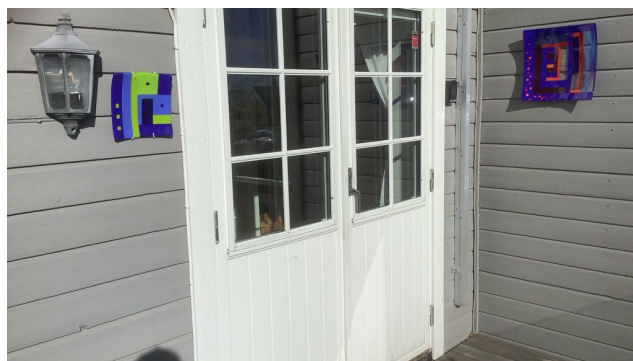
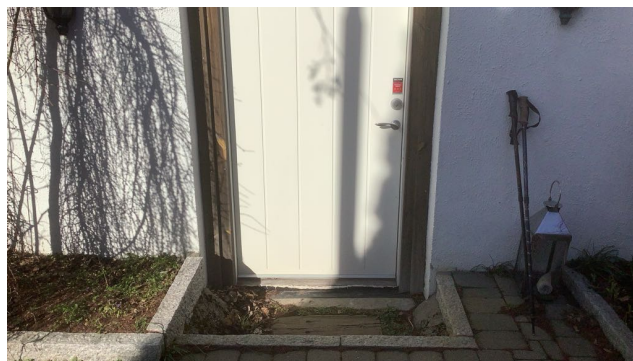
- Det er påvist avvik rundt innsettingsdetaljer.

Dette kan føre til av skadedyr og fukt kommer inn under døren.

- Det bør gjøres tiltak for å lukke avviket.

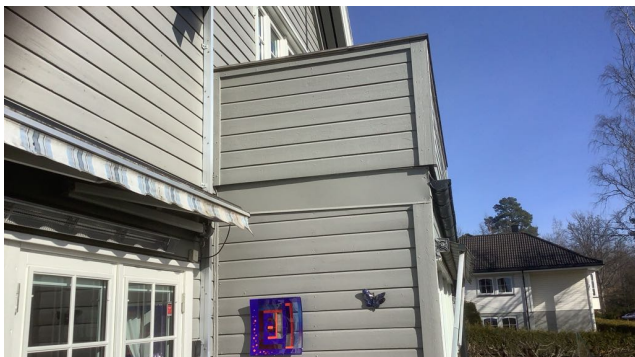
Balkongen i andreetasje har tregulv.
Det er montert rekkverk.

Slitte overflater kan føre til at treverket trekker mer vann noe som kan føre til fukt- og råteskader.
Pga sikkerheten bør rekkverket heves.

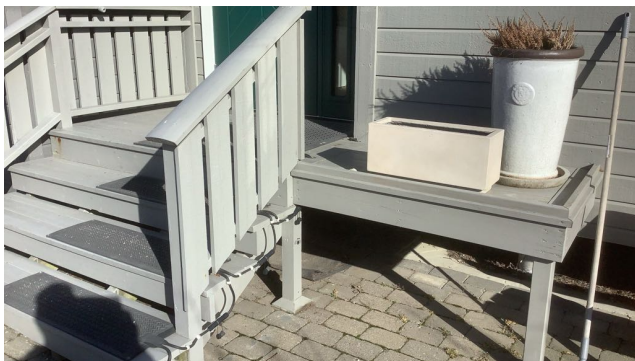
Det er oppført en platting ved inngangsdøren med en trapp.

Pga sikkerheten bør rekkverk monteres.

- Rekkverk må monteres for å lukke avviket.

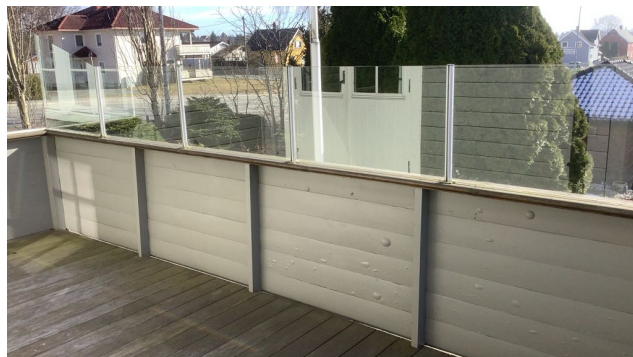
Slitte overflater kan føre til at treverket trekker mer vann noe som kan føre til fukt- og råteskader.

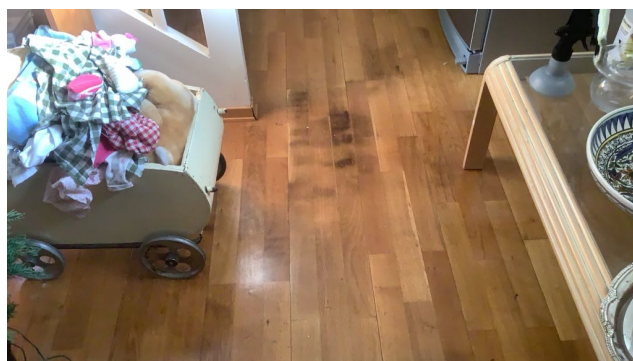
Missfarget parkett i kjeller.

Eventuelt bytte slitte overflater.

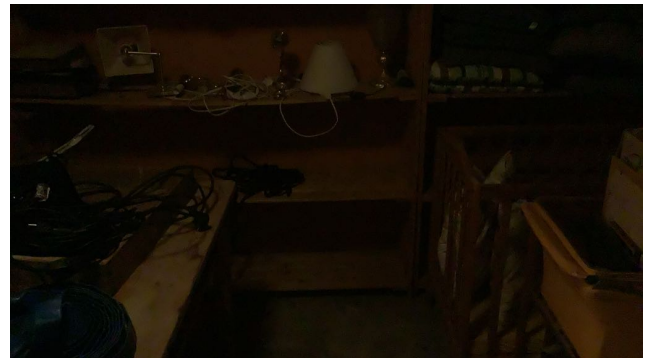
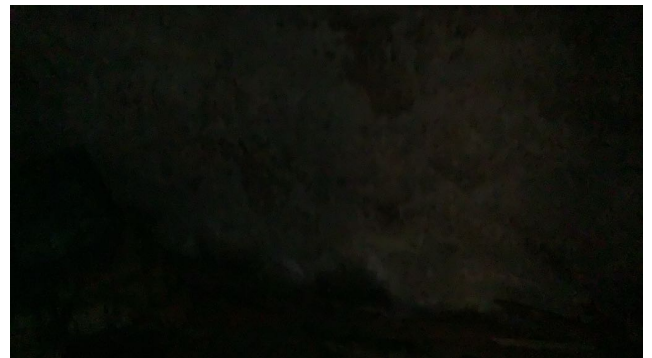
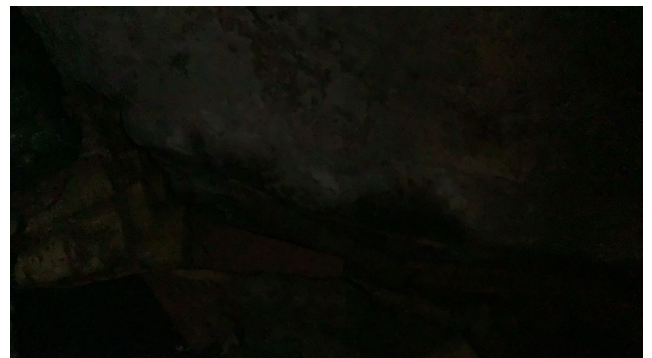
- Det er påvist indikasjoner på noe fuktgjennomtrenging inn i kjellermur.

Det er observert fuktmerker i bod i kjeller.

Når grunnvann stiger, kan det ikke utelukkes at det kan komme fukt på kjellergulv.

- Det påviste fuktnivå gir grunn til å overvåke konstruksjonen jevnlig for å se utvikling over tid, og eventuelt foreta tiltak for å unngå fuktskader.

For å få en fuktfri kjeller, bør det foretas ytterligere undersøkelser, og utbedring av dreneringen.

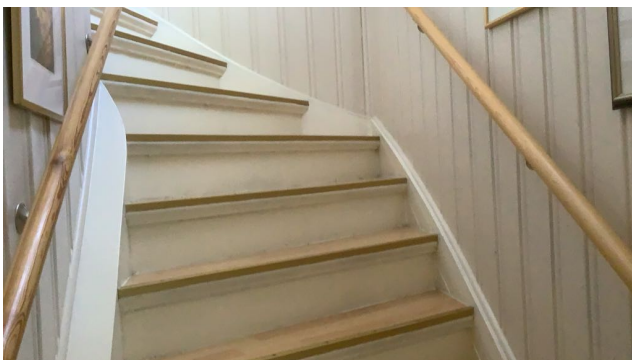
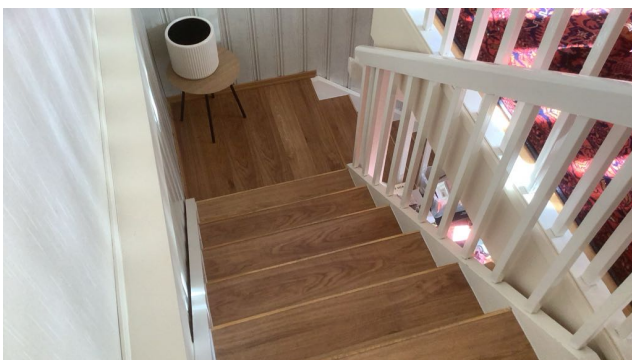
Malt innvendig trapp med laminat i trinn.
Det er ikke montert håndløper på vegg på trappen til kjeller.

Det anbefales å montere håndløper på vegg, og forminske åpninger. Skal være maks 10 cm pga sikkerheten.

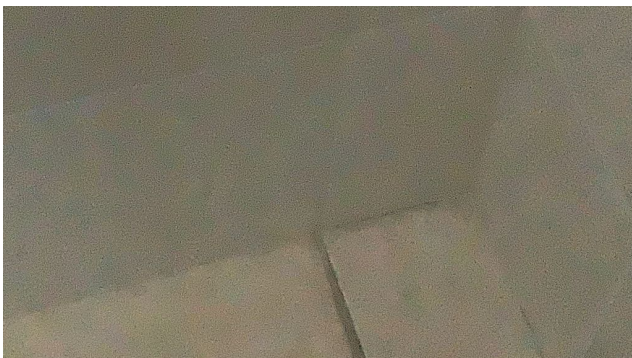
- Det er påvist at flisfuger har riss/sprekker.

Det er observert sprekker i silikonfuge.

Sprekker kan føre til fuktskader i underliggende konstruksjon.

Feilene bør utbedres.

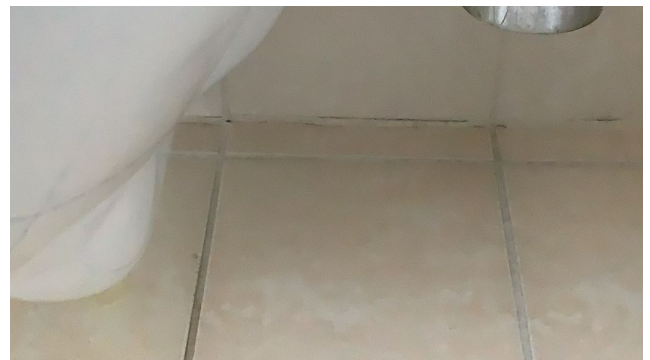
- Det er mulighet for at det kan forekomme vannlekkasje på våtrommet hvor vann ikke vil gå til sluk.
- Det er påvist at flisfuger har riss/sprekker.
- Det er påvist at høydeforskjell fra topp slukrist til gulv/synlig topp membran ved dørterskel er mindre enn 25 mm.

Sprekk i silikonfuge bak vaskemaskinen og ved klosett.

Lite fall til sluk vil kunne føre til større vannbelastning ved en eventuell lekkasje, da vann blir liggende på gulvet. Vann kan trenge inn i konstruksjonen ved døren.

Sprekk i silikonfuge.

Feilene bør utbedres.

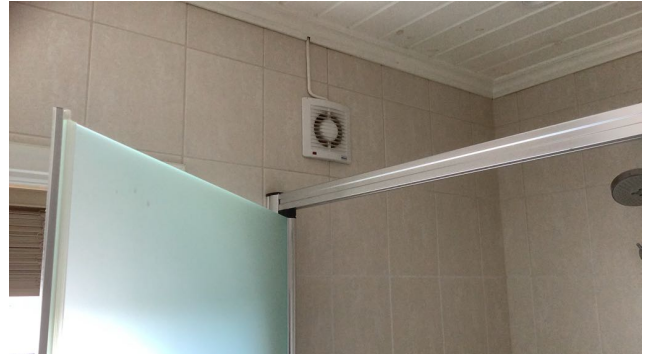
- Det er ikke påvist tilfredsstillende løsning for å synliggjøre lekkasje fra innebygget systerne.
- Det er avvik:

Det er en sprekke i overkant av klosettet.

Manglende avrenning kan føre til at en eventuell vannlekkasje ikke blir oppdaget, og gir skader i konstruksjonen.
Det bør lages hull for avrenning fra innebygd systerne.

- Tiltak:
- Det må gjøres tiltak for å lukke avviket.

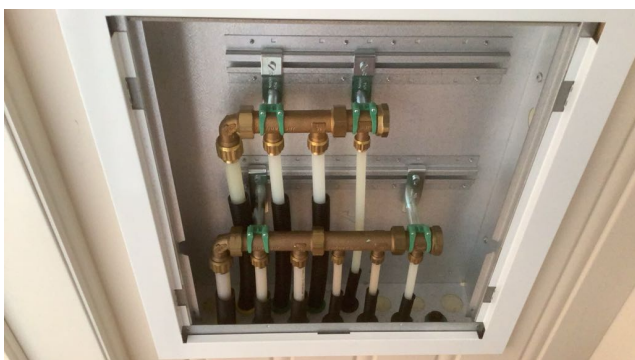
Fordelerskap utenfor bad i andreetasje.

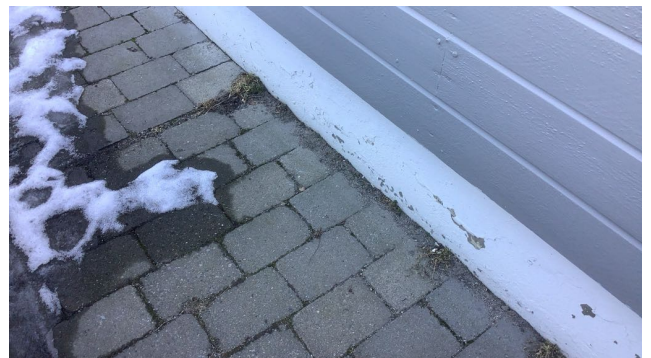
Det er større mulighet for vanninntrengning i eldre drenering, og påfølgende fuktskader i byggets konstruksjon.

Misfargingen kan skyldes fuktinntrengning i muren pga sviktende drenering.

- Lokal utbedring må utføres.

Dreneringen bør byttes, og fukt kan skade veggens konstruksjon.

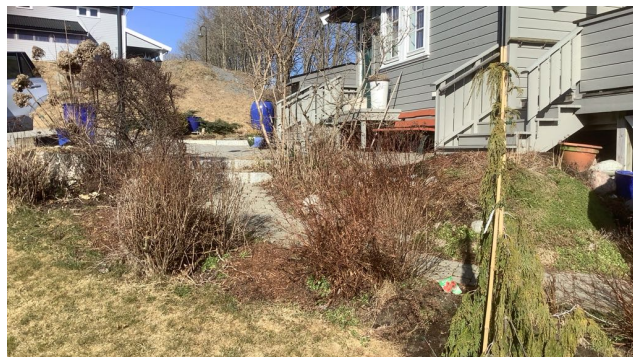
Kan kan ikke utelukkes at det bør foretas terrengjusteringer.

Det er ikke tilfredsstillende drenering, noe som kan føre til større påkjenninger på grunnmur.
