Tilstandsrapport

Boligbygg med flere boenheter
  Prestelandet 27 B, 1632 GAMLE FREDRIKSTAD

Befaringsdato: 26.08.2024

Oppdragsnr.: 21001-1456

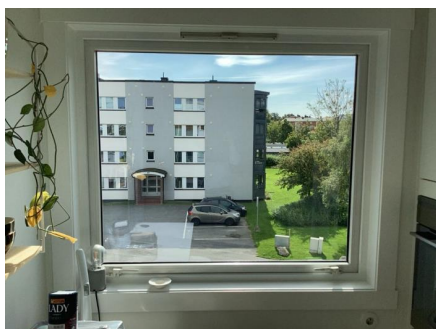
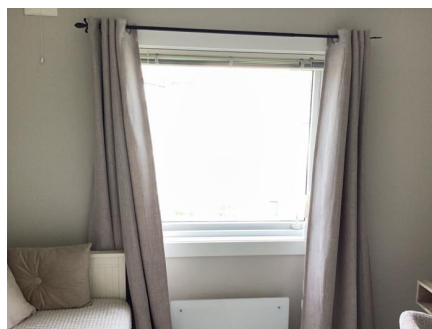
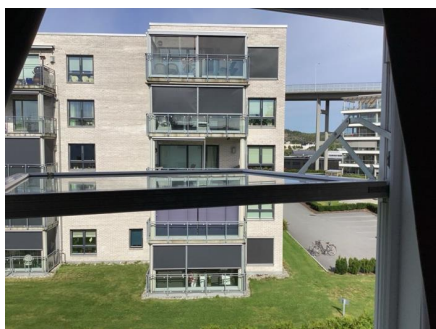
Bygningen har PVC vinduer med 2-lags glass.

Takstingeniør oppdaget ingen punkterte glass, men dette kan ikke garanteres da det i enkelte tilfeller kan være vanskelig å oppdage pga. lysforhold/temperatur.

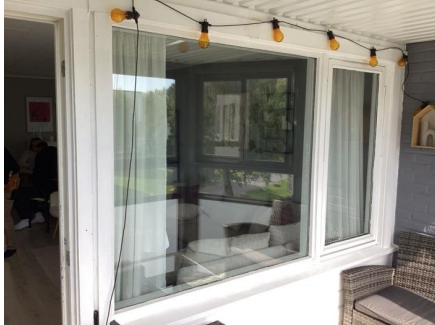
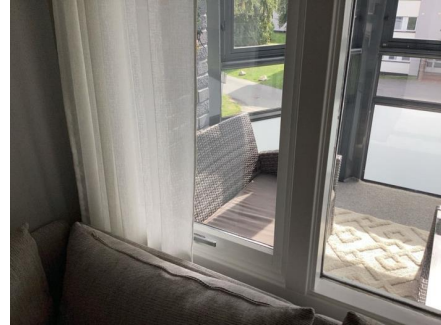
TG 2 Vinduer - 2

Bygningen har malte trevinduer med 2-lags glass i stue.

Vindu er malt igjen. Bruker må selv avgjøre om det trengs tiltak.

Vindu lar seg ikke åpne.

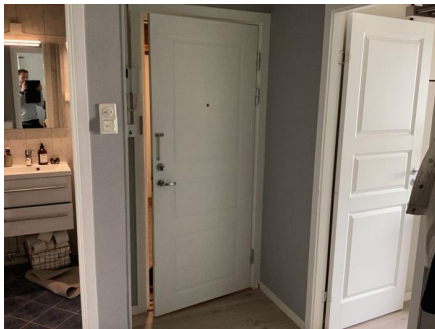
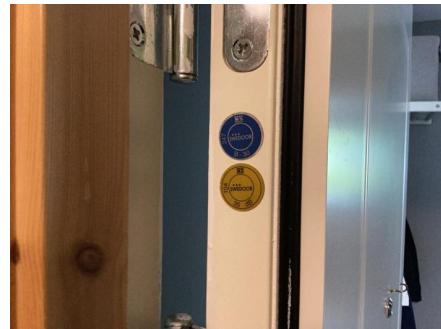
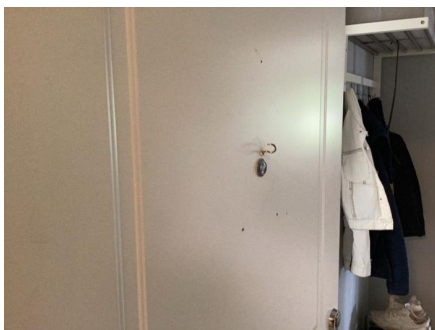
TG 1 Dører

Til leiligheten er det en brann- og lyd klassifisert ytterdør.

Kun noen mindre merker på dørene, som anses som normal bruksslitasje.

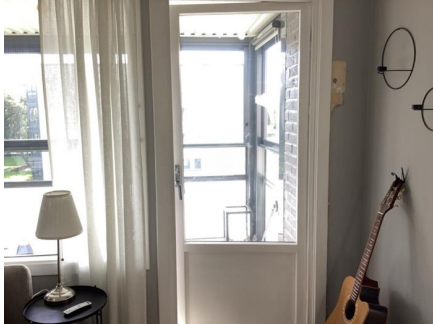
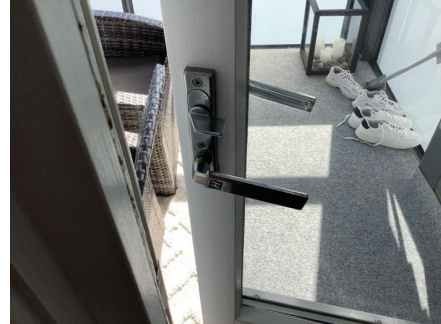
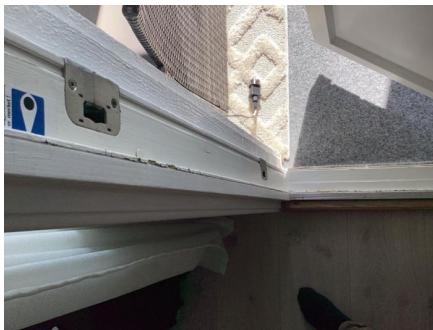
TG 2 Balkongdør

Bygningen har malt balkongdør i tre.

Vedlikehold.

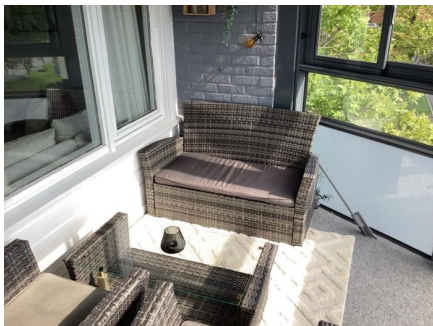
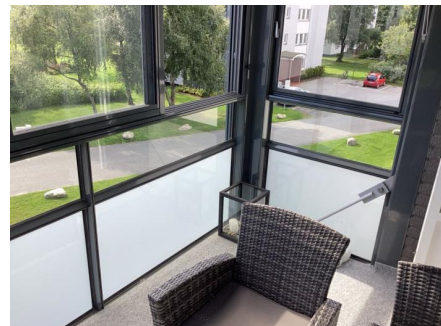
TG 1 Balkonger, terrasser og rom under balkonger

Balkong oppført i betongkonstruksjoner.
Rekkverk i glass og aluminiumskonstruksjon med skyvbare vinduer.

Selger opplyser om følgende:
2023: Ny balkong i regi av borettslaget. Utført av Balco.

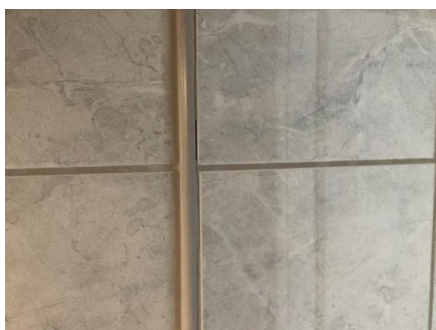
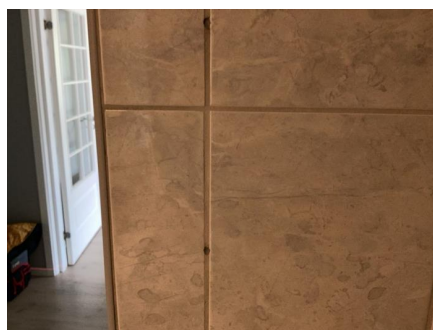
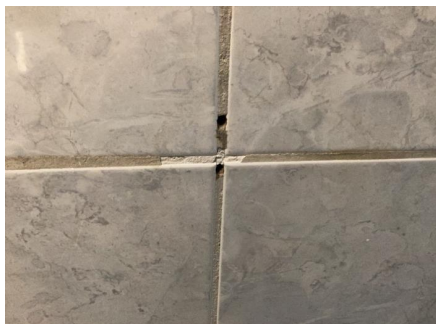
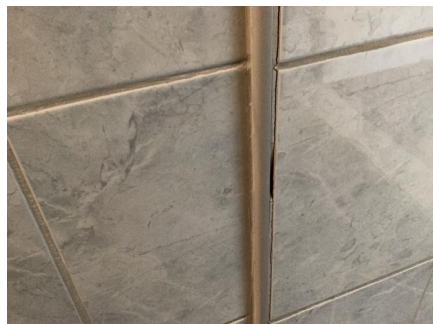
- Det er påvist at noen fliser har bom (hulrom under).
- Det er påvist avvik i fuger.

- Gjennomføre ytterligere undersøkelser og foreta utbedring av skade.

Fuger må utbedres.

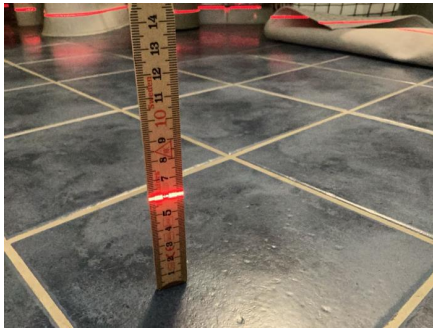
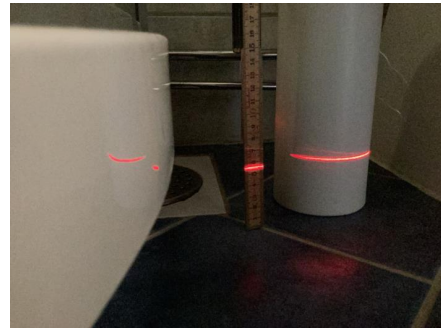
TG 3 Overflater Gulv

- Det er mulighet for at det kan forekomme vannlekkasje på våtrommet hvor vann ikke vil gå til sluk.
- Det er påvist at høydeforskjell fra topp slukrist til gulv/synlig topp membran ved dørterskel er mindre enn 25 mm.
- Det er påvist avvik i fallforhold til sluk i forhold til krav i forskrift på byggetidspunktet.
- Målinger viser at det ikke er fall til sluk (motfall).

- Overflater må utbedres eller skiftes.

Kostnadsestimat: 10 000 - 50 000

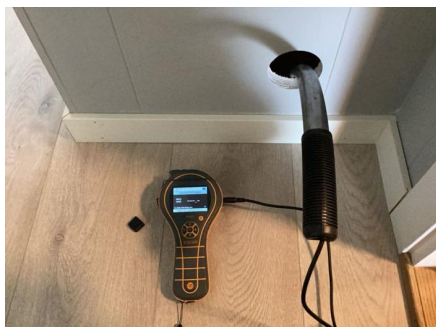
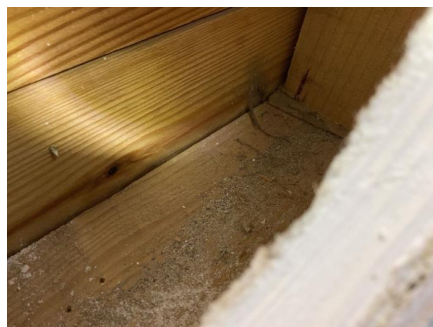
TG 0 Tilliggende konstruksjoner våtrom

Hulltaking er foretatt ved/i gang.

Fuktkvotemåling (vekt%) i konstruksjonen ble målt til under 6.
