EIENDOMSMEGLING

MINISTER DITLEFFS VEI 3 C

# Tilstandsrapport

Befaringsdato: 23.05.2025

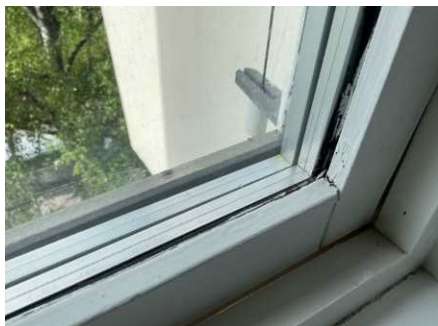
## Vurdering av avvik:

- Vinduer må justeres.
- Kondensering på enkelte glass har medført fuktskader i treverk som kan medføre utskiftningsbehov av enkelte vinduer.

TG2 settes for å belyse registrerte avvik.

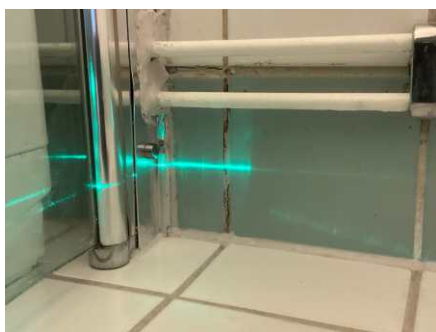
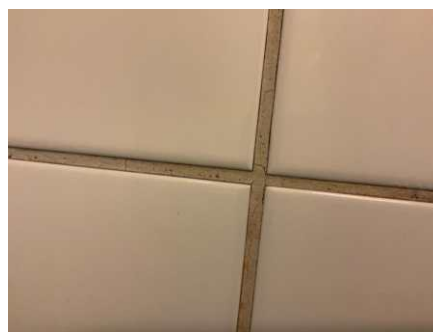
- Det er påvist at flisfuger har riss/sprekker.
- Det er påvist at noen fliser har bom (hulrom under).

Fliser med bom har redusert vedheft og kan over tid føre til sprekke dannelser eller løs flis, spesielt i områder med belastning eller fuktpåvirkning. På inspeksjonstidspunktet er det ikke registrert løse fliser eller synlige skader.

Det er registrert noe misfarging og sprekker i fuger.  
Anbefaler oppfølging med jevnlig ettersyn.

Våtrommet fungerer med dette avviket, men bør observeres jevnlig for å vurdere utvikling.  
Silikon og fuger er anbefalt å skiftes etter 10-15 år.

For å få tilstandsgrad 1, må avviket utbedres.  
TG2 settes for å belyse risiko og registrerte avvik.

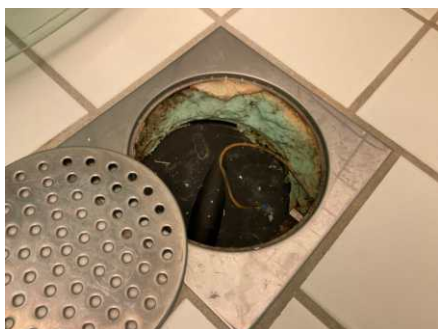
Hjelpesluk i dusjen

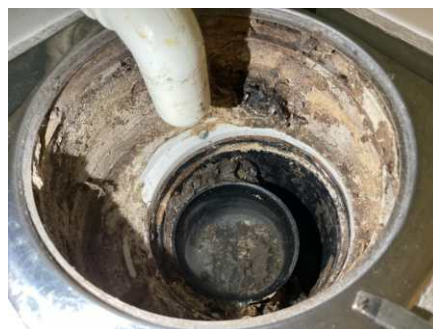
Hovedsluk under vasken med klemring
