# Tilstandsrapport

Boligbygg med flere boenheter

Haggårdsveien 16, 1739 BORGENHAUGEN

Befaringsdato: 24.11.2025

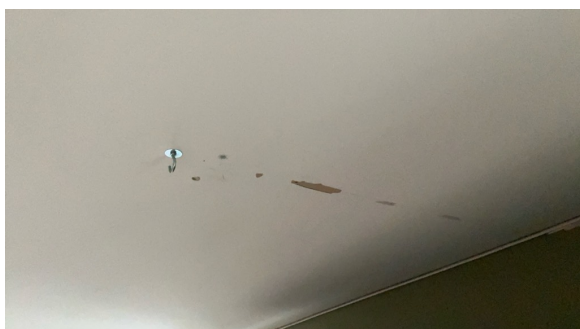
Himling ved kjøkken.

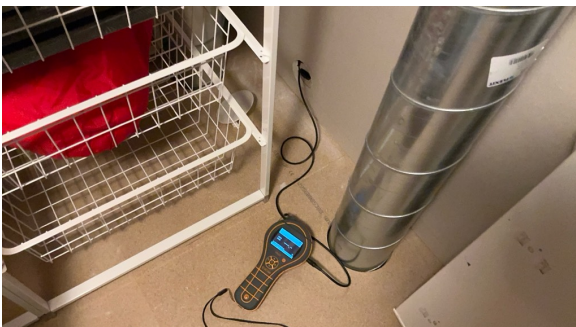
### TG 0 Tilliggende konstruksjoner våtrom

Hulltaking er foretatt uten å påvise unormale forhold.
