HINDARÅKERVEGEN 37

Befaringsdato: 14.03.2025

Rapportdato: 23.03.2025

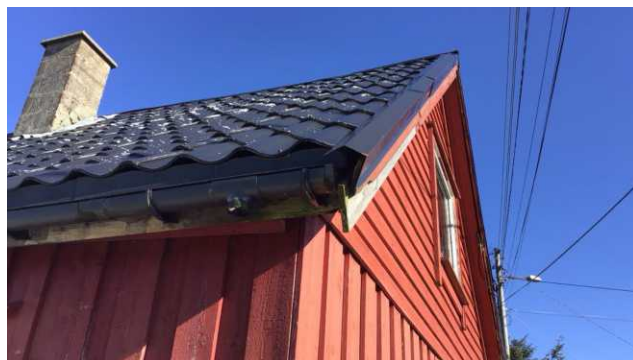
Mangler nedløp og avvik på beslag løsning i forbindelse med takteking.

- Avvik i beslagløsninger må utbedres.
- Det bør lages system for bortledning av vann fra taknedløp ved grunnmur.
- Det må foretas tiltak for å lukke avviket.

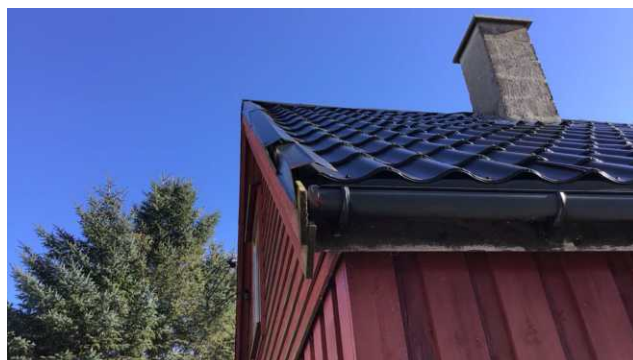
Avvik på beslag løsning

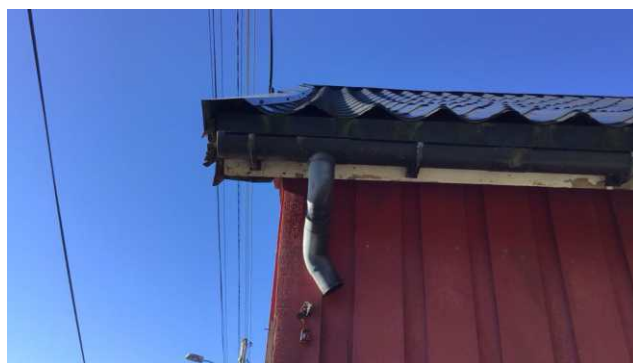
Mangler nedløpsrør

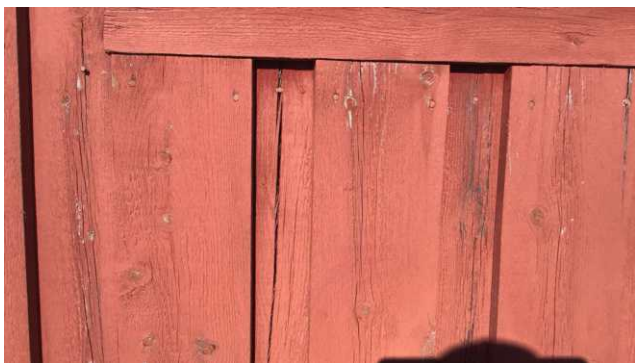
Kledning fremstår på befaringstidspunkt som svært slitt og manglende vedlikeholdt gjennom de senere årene, noe som har resultert i slitt, sprukket og råtne kledning. Kledningen bør utskiftes i sin helhet for å lukke avviket.

Sprukket kledning.

- Råteskadet trekledning må skiftes ut.

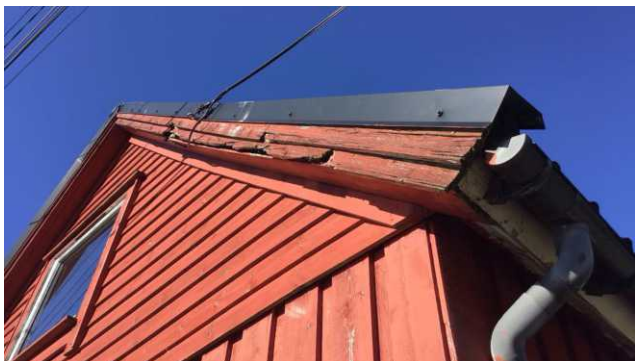
Vindskier har mye råteskader og bør nok skiftes ut i sin helhet.

Råtne vindskier.

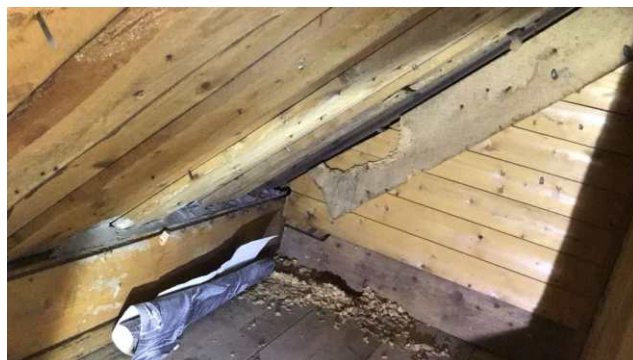
Tegn til at det har vært skadedyr og en ser tegn til vannlekkasje fra pipe.

- Det må gjøres nærmere undersøkelser.
- Lokal utbedring bør utføres.
- Lufting/ventilering bør forbedres.

Det bør gjennomføres en grundigere kontroll av konstruksjon av hele loft og takkonstruksjon for å lukke avvik.

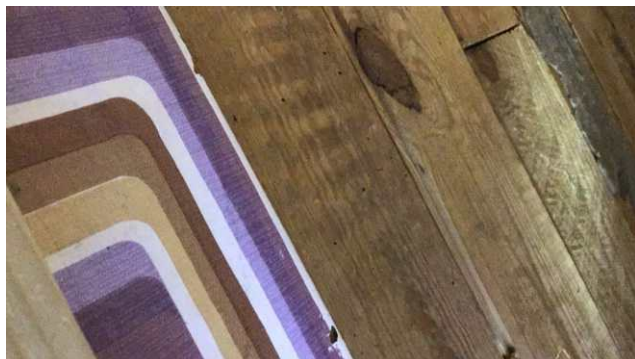
Viser tegn til stripet borebille i knevegg på loft.

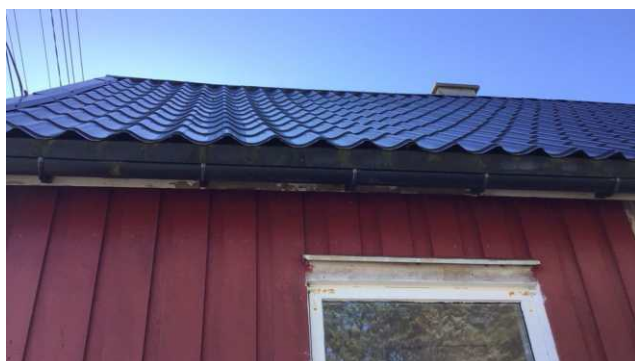
Nedbøyning mellom møne og takrenne.

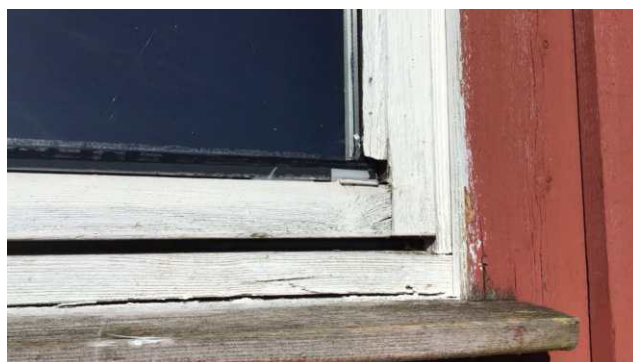
Råteskade i nedre hjørne, mangler klemlist i nedre kant av vindu.

For å lukke avvik, må vinduene skiftes ut i sin helhet.

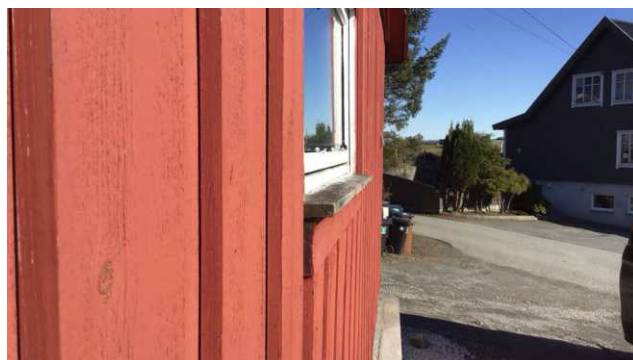
Vannbrett har for liten helning, slik av nedbør kan renne feil vei.

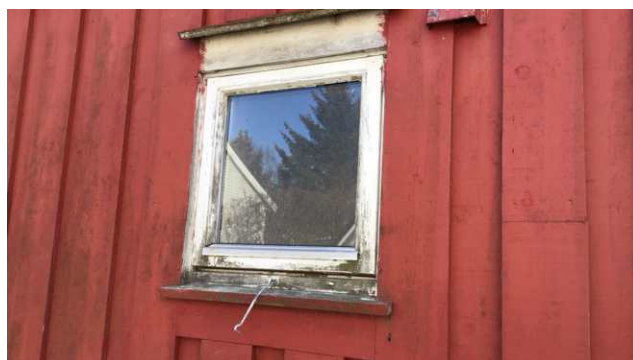
Værslitt, trenger vedlikehold.

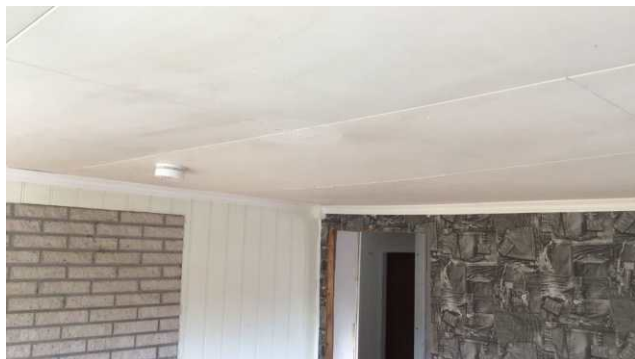
Stue tak.

For å lukke avviket med tak, må tak i stue må utbedres i kombinasjon med at lekkasje fra pipe blir utbedret.

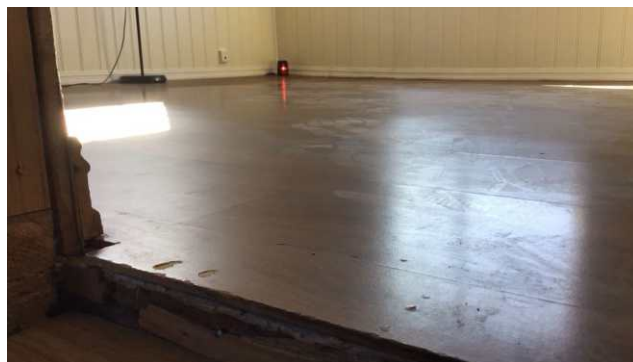
Stue gulv har ca 45mm skeivhet gjennom rommet.

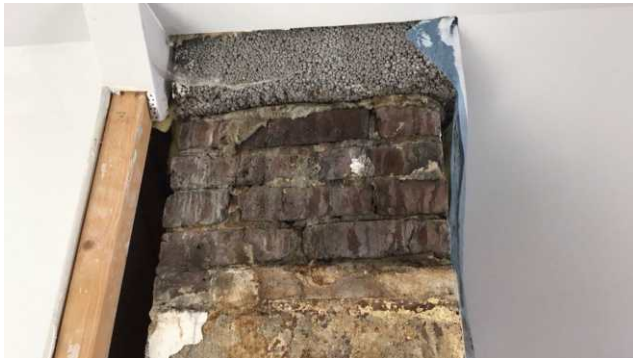
Pipe er skjøtet på loft.

- Det må foretas tiltak for å lukke avviket.

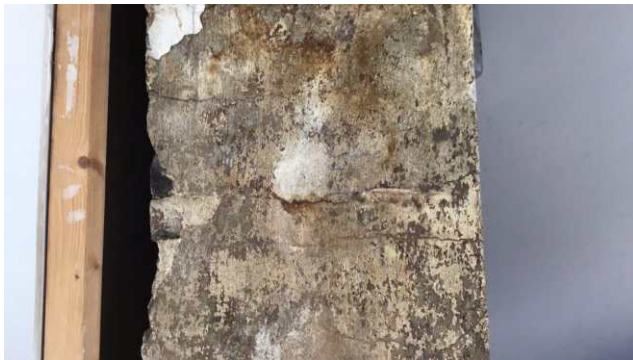
Det er påvist sprekker og/eller riss i pipe.

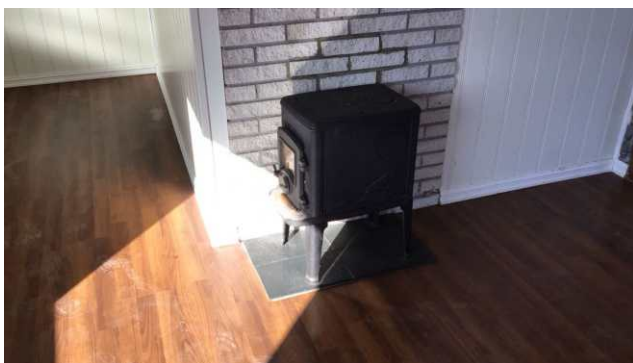
Ildsted står for nær brennbart, det mangler også tilstrekkelig ubrennbar plate under ovn.

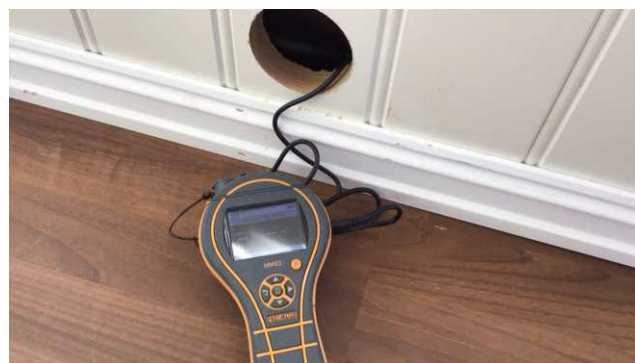
Det er foretatt hulltaking i vegg mellom stue og bad, med fuktverdi på under 6% som anses som normalt/tørt.

Fuktprosent under 6% gir ikke utslag på protometer.

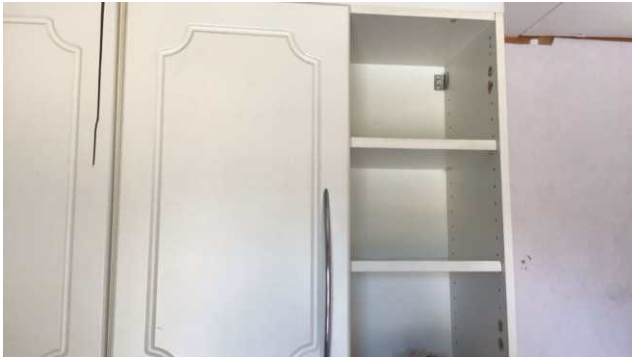
Mangler kjøkkendører. Svelling i benkeplate,

For å lukke avviket må manglende dører monteres. Lakkskade på dører og benkeplate fungerer med avviket.

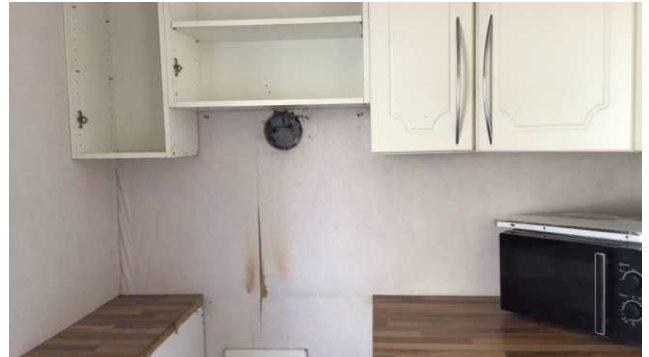
Hull for kjøkkenventilator.

For å lukke avviket, må det monteres kjøkkenventilator.

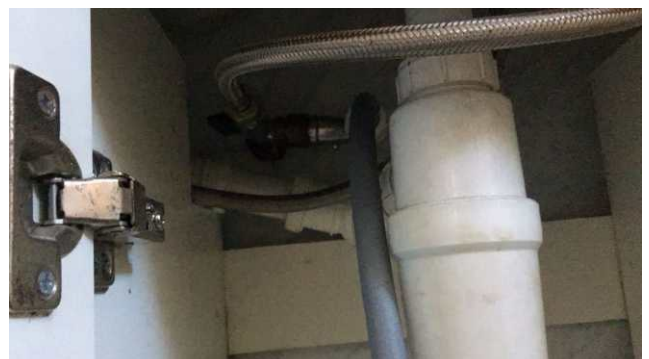
Røropplegg fra ukjent byggeår.

Det må etableres større åpning inn til stoppekrane, slik at den er lett tilgjengelig.

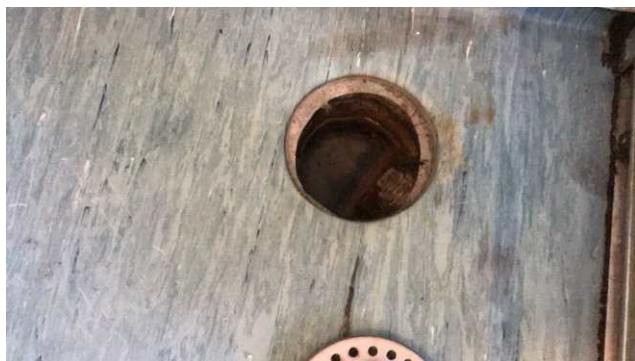
Sluk i dusj uten klemring.

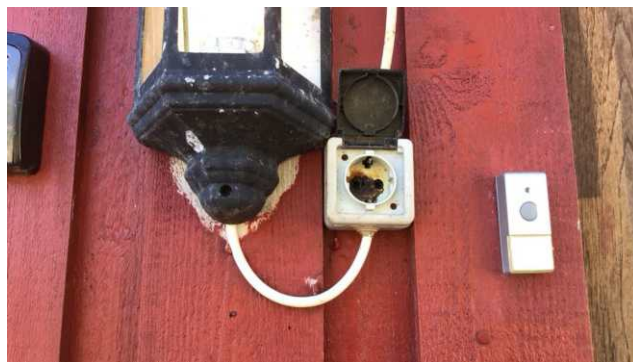
Branntilløp på utv. stikk.

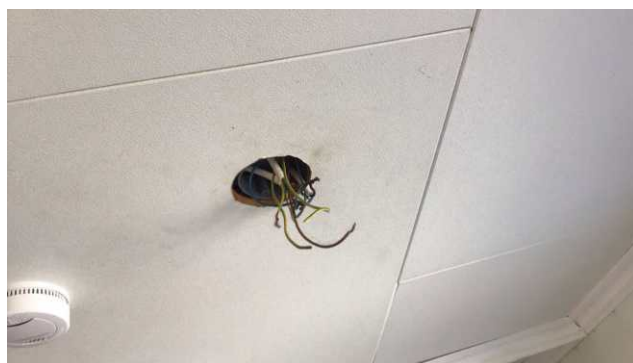
Uisolerte ledninger i takpunkt gang

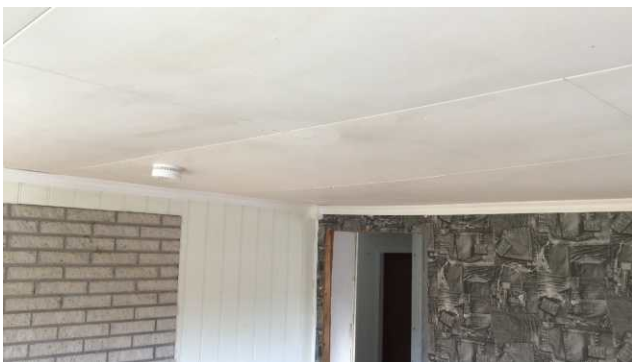
Røykvarsler.

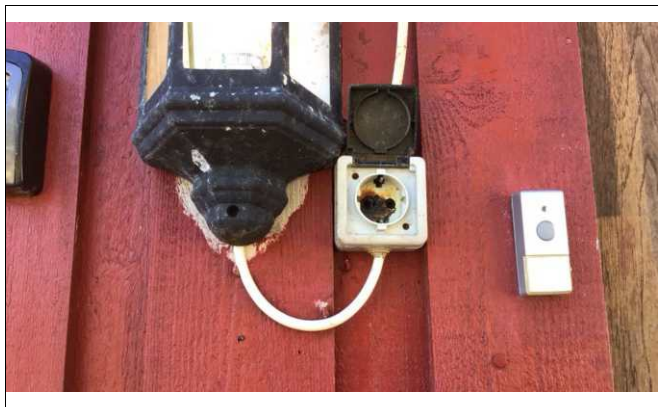
Det har vært branntilløp i stikkontakt ved inngangsdør.
