EIENDOMSMEGLING

ØVRE PINNELIEN 3

# Tilstandsrapport

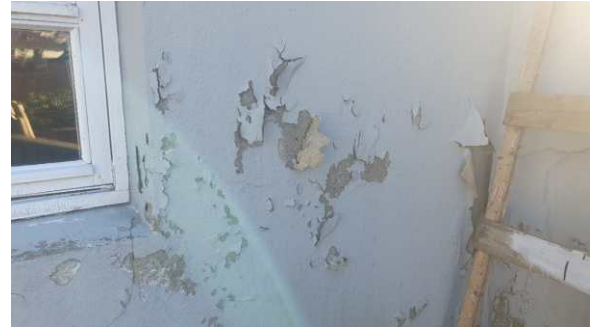
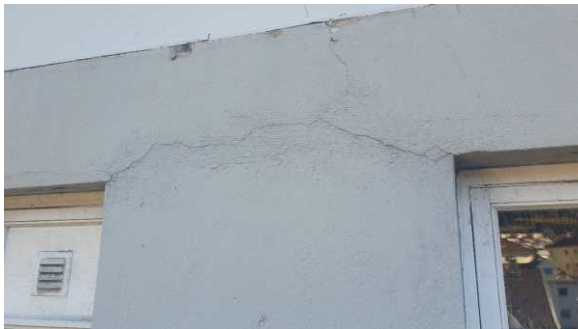
Yttervegger er utført med murverk, enten teglstein eller murblokk, etter byggetidens standard. Fasader er pusset og malt. Det er synlig en del riss i murverket og det er tildels omfattende malingsflassing på fasade mot sørvest.

- Det er påvist sprekker i murte/pussede fasader.
- Det er avvik:
- Det er stedvise sprekkdannelser i forblending/utvendig puss.

Det er en del mindre sprekker/riss i murfasadene. Fasader er malingsslitt med flassing på tildels større flater.

Vedlikehold av fasader er nødvendig. Sprekker/riss må utbedres, løs maling skrapes/fjernes og fasader må males.

Deler av dette kan betegnes som vanlig vedlikehold, mens andre deler kan beskrives som utbedringsarbeider msom følge av begrenset vedlikehold tidligere.

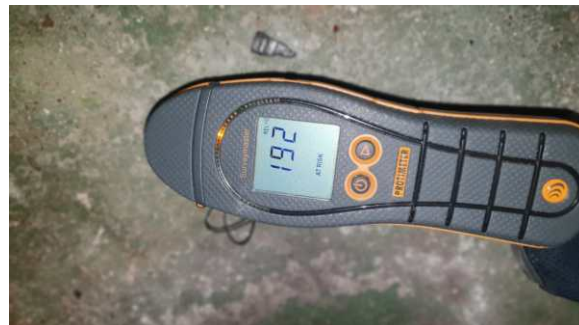
## TG 2 Grunnmur og fundamenter

Grunnmur er støpte og/eller murte konstruksjoner etter byggetidens standard. Innvendig er grunnmur pusset.

Byggetidens standard må legges til grunn ved vurderinger. Konstruksjonene er nær 100 år og må forventes å ha redusert kvalitet i forhold til dagens standard. Innvendig er det pussavskalling og det påvises fukt i konstruksjonene.

- Det er avvik:
- Det er registrert løs puss på muroverflater.

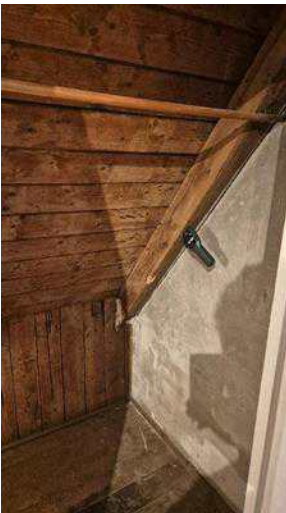
Fuktkvoten i områder med hull er 12 %

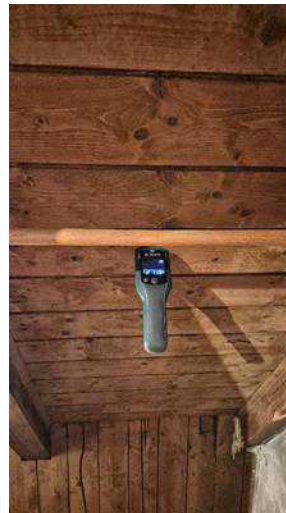
Fuktkvoten i takpanel er 11 %

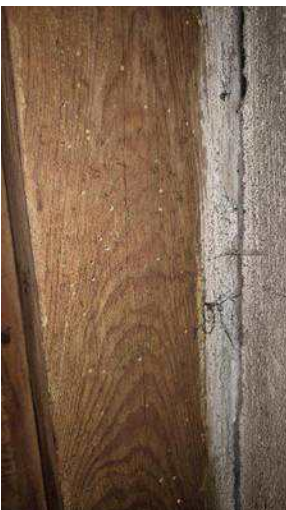
Flyvehull fra stripet borebille i takbjelke
