KNAPPENVEIEN 39

Knappenveien 39

Tilstandsrapport

Befaringsdato: 08.09.2025

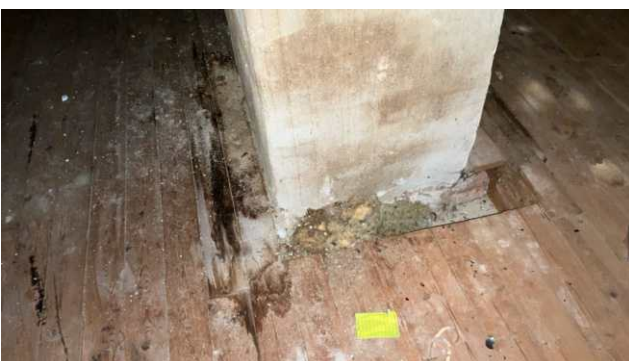
Tegn til slitasje og rennemerker etter sotvann kan indikere behov for vedlikehold eller rehabilitering for å sikre trygg bruk av ildstedet.

Pipen bør undersøkes nærmere og eventuelle nødvendige utbedringer bør gjennomføres for å forhindre videre forringelse og redusere risikoen for lekkasjer eller brannfare.

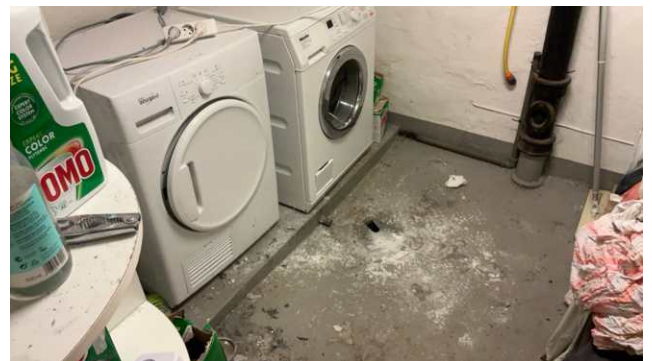
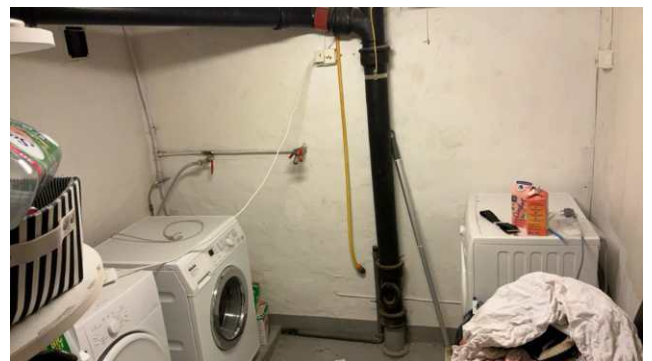
Manglende oppgradering og dokumentasjon medfører økt risiko for vanninntrengning og skader som kan oppstå plutselig og uten forvarsel.

Kostnadsestimat: 50 000 - 100 000

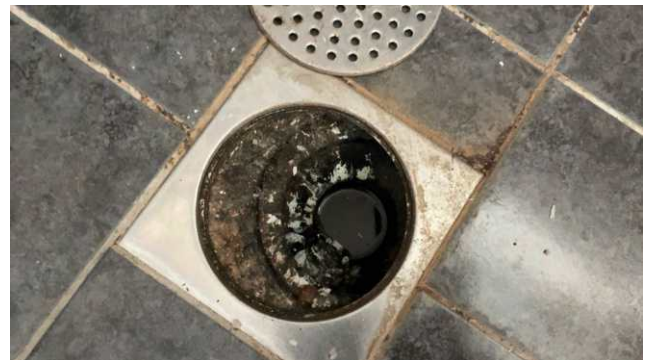
Konsekvensen av manglende dokumentasjon og ukjent utførelse er økt risiko for at membran og sluk ikke fungerer som forutsatt, noe som kan føre til lekkasjer og fuktskader i konstruksjonen.

Det bør innhentes dokumentasjon på utført membran og slukløsning, samt vurderes nærmere undersøkelser for å avklare tilstanden.

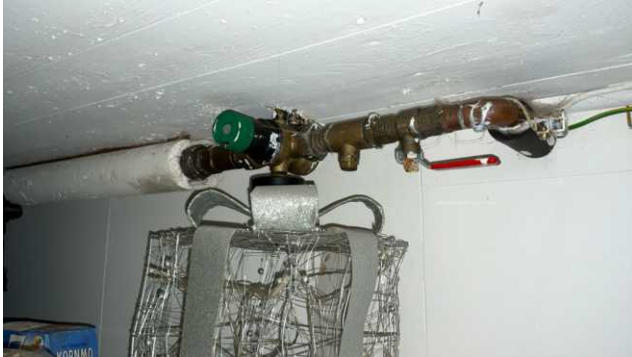
Konsekvensen av å ikke utbedre er økt risiko for lekkasjer og vannskader, da eldre rør kan få plutselige skader som følge av alder og slitasje.
