ROGNVEIEN 2

# Tilstandsrapport

gnr. 56, bnr. 161

Befaringsdato: 11.11.2025

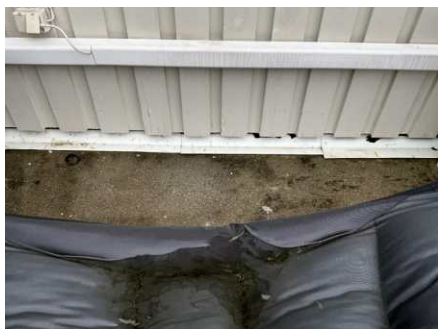
- Det er påvist spredte råteskader i bordkledningen.
  - Det er ingen musesperre i nedre kant av konstruksjon.
  - Det er værslitt/oppsprukket trevirke/trepaneler.
- Det ble foretatt stikktakninger etter råte/dårlig kledning ved hjelp av en syl, påvist råte på hjørnekasse ved utvendig bod samt på kledning ved veranda. Ellers påvist noe tørkesprekker/værslitt trevirke, som følge av eksponering av vær og vind over tid.
- Ikke registrert tilstrekkelig med musetetting i nedre del av kledning, avvik øker risiko for at mus kommer inn i bygning.

- Andre tiltak:
- Kledningen viser værslitasje og tørkesprekker samt noe råte. Uten vedlikehold/utbedring kan det oppstå skader og redusert levetid på treverket, samt skader på konstruksjon rundt.
- Det bør foretas gjennomgang av musetetting rundt boligen, for å forhindre at mus trenger inn i boligen, skader på materialer samt vond lukt som konsekvens.

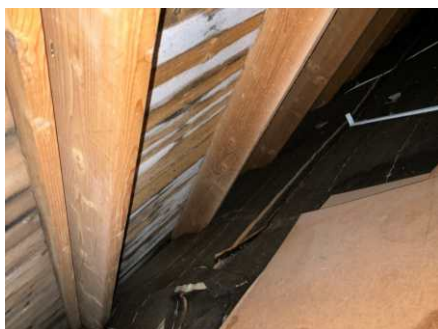
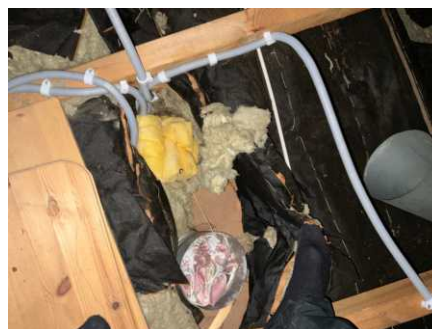
## TG 3 Takkonstruksjon/Loft

- Det er påvist fukt skjolder i undertak/takkonstruksjon.
- Påvist at eldre rørføringer til ventilasjon ikke er tilstrekkelig tettet mellom boligdelen og loftet. Varm og fuktig luft siger opp på loftet.

- Påvist noe lite lufting ned mot ender av loftet flere steder. Skrå tretak med kaldt loft anbefaler en ca. 50 mm kontinuerlig spalte. God og kontinuerlig lufttetting i himling er viktig, slik at luftlekkasjene reduseres til et minimum, og risiko for skader reduseres.

- Påvist generelt områder med en del muggsopp/svertesopp i undertaket på loftet. Årsak er trolig fordi det er for fuktig på loftet, fra boligen kommer fuktig luft opp på loftet, som kjøles ned. Foretatt stikktakninger etter fukt i områdene uten at det ble påvist unormale verdier befaringsdagen. Ising/kondensering i undertaket må påregnes.

- Takstmannen anbefaler at det gjennomføres ytterligere undersøkelser, og at rørgjennomføringer mot loftet tettes tilstrekkelig for å hindre at varm og fuktig luft trenger opp på loftet.

- Tiltakene bør gjennomføres for å redusere risikoen for videre fuktskader, muggsoppdannelse og forringelse av takkonstruksjonen.

- Det bør etableres bedre ventilasjon i takkonstruksjonen for å redusere risikoen for fuktskader og muggsoppdannelse.

- Tiltak for å hindre at fuktig luft fra boligen trenger opp på loftet bør gjennomføres, for å unngå videre utvikling av muggsopp og svertesopp, som kan føre til skader på konstruksjonen og dårlig inneklima.

**Kostnadsestimat: 100 000 - 200 000**

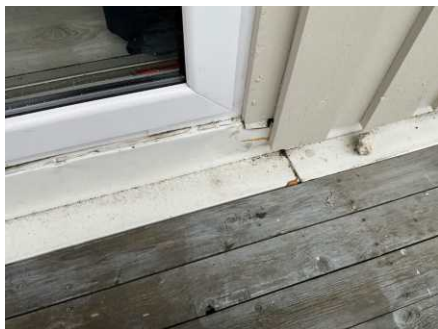
- Det er påvist avvik rundt innsettingsdetaljer.
- Påvist manglende beslag i underkant av ytterdør i underetasje. Ellers er ikke beslag i underkant av terrassedør tilstrekkelig montert. Beslag og tetting rundt og særlig under dør, må utføres regntett for å unngå lekkasjer og fuktskader i konstruksjon.
- Beslag og tetting under døren må utbedres for å sikre regntetthet. Uten tiltak kan vann trenge inn og forårsake fuktskader i konstruksjonen.

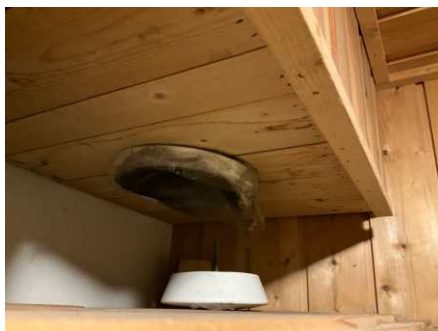
- Det er påvist fuktskader på overflater.

- Det er påvist noe fuktskjolder/skader på overflater i underetasje. Skader er påvist i kjølerom samt rundt ventil i bod.

- Det bør gjennomføres ytterligere undersøkelser for å avdekke årsaken til fuktskadene, og nødvendige utbedringer bør utføres for å hindre videre skadeutvikling.

- Dersom tiltak ikke iverksettes, kan det oppstå økt risiko for råte, soppdannelse og forringelse av bygningsmaterialer.

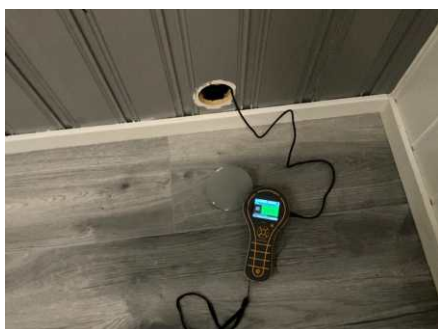
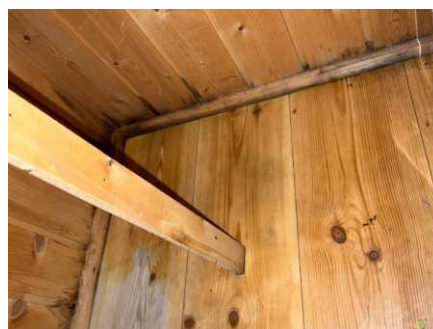
- Det er påvist indikasjoner på noe fuktgjennomtrenging inn i kjellermur.
  - Påvist noe salt-/kalkutslag på vegg i underetasje. Saltutslag dannes når fuktighet kommer igjennom mur og krystalliseres på innsiden av kjellermurvegg. Takstmannen gjorde fuktsøk direkte på grunnmursvegger ved hjelp av ett Protimeter, påvist unormale verdier.
  - Påvist og målt høye fuktverdier i panel/listverk i kjølerommet. Verdiene har økt siden sist måling i 2022, selvom kjølerommet ikke har vært i bruk. Dette kan være tegn på at dreneringen funksjon begynner å bli svekket.

- Andre tiltak:
  - Det bør utføres ytterligere undersøkelser og nødvendige utbedringer for å avdekke årsaken til fuktinntrengningen og forhindre videre skadeutvikling. Innforede vegger bør rives for å sikre at eventuelle skader i konstruksjonen blir avdekket og utbedret.
  - Gitt alderen på dreneringen, anbefales det at murveggene ikke kles inn, men heller får god luftsirkulasjon for å redusere risikoen for fuktskader. Konsekvensen av manglende tiltak kan være økt risiko for fuktskader, muggdannelse og forringelse av bygningsmaterialer.

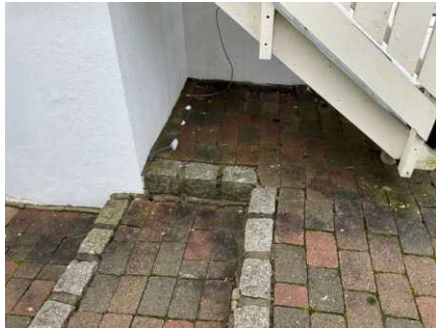
## TG 2 Grunnmur og fundamenter

Grunnmuren har sprekkdannelser.

Grunnmur i lettklinkerblokker.  
Såleblokk under grunnmur av blokker.

- Sprekkene bør overvåkes regelmessig for å unngå forverring. Tetting kan bli aktuelt for å hindre vanninntrengning og frostskafer.

- Dersom sprekken utvikler seg, bør det vurderes ytterligere undersøkelser og utbedring for å redusere risiko for vannskafer, frostskafer og eventuelle setningsskafer i konstruksjonen.

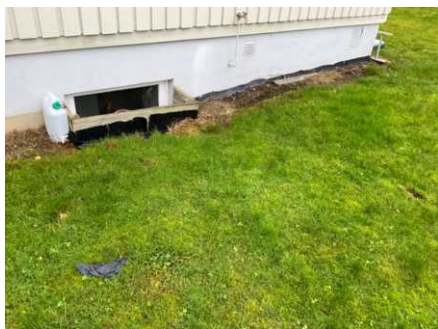
## TG 2 Utvendige vann- og avløpsledninger

Avløpsrør av plast.  
Vannledning av plast (PEL).  
Offentlig vann og avløp via private stikkledninger.
