KNAPPENVEIEN 39

# Tilstandsrapport

gnr. 28, bnr. 35

Befaringsdato: 08.09.2025

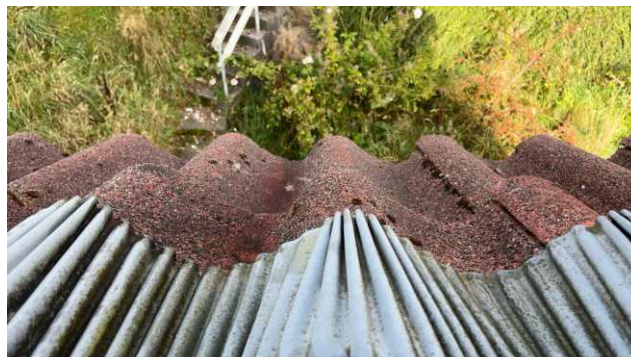
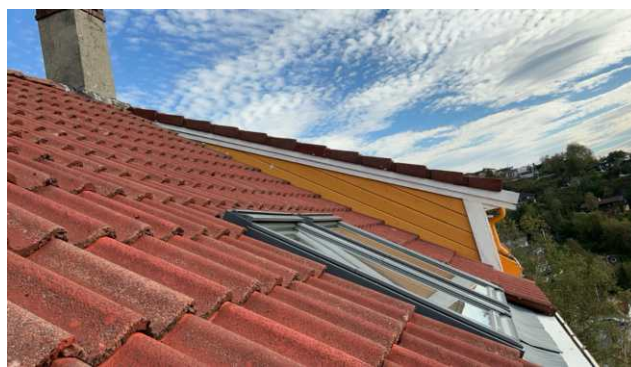
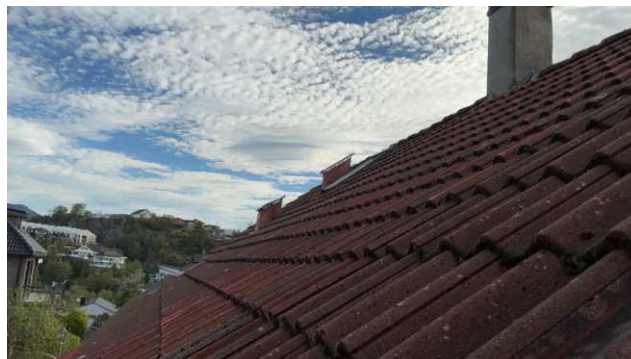
Det anbefales å overvåke tilstanden jevnlig og vurdere utskiftning av takteking og undertak, da mer enn halvparten av forventet brukstid er passert.

Konsekvensen av å ikke gjennomføre tiltak kan være økt risiko for vannlekkasjer og skader på underliggende konstruksjoner. Videre undersøkelse av taket bør utføres av fagperson under sikre forhold for å avdekke eventuelle skjulte skader.

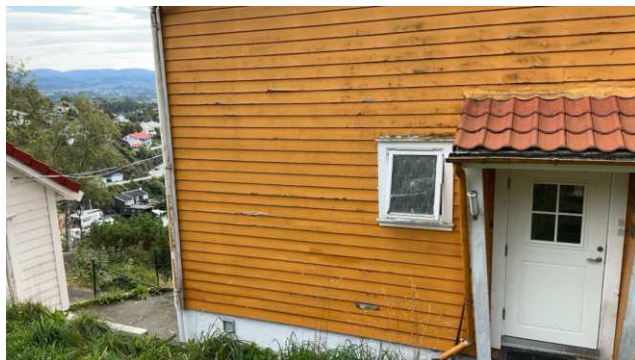
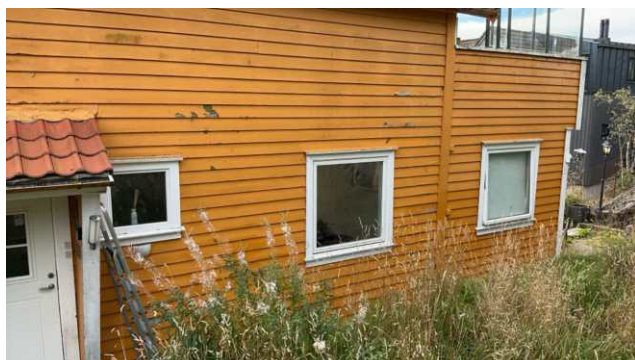
Det bør også vurderes å øke avstanden til trappen for å forebygge fremtidige skader.

Kostnadskonsekvens må påregnes ved utbedring av kledningen.

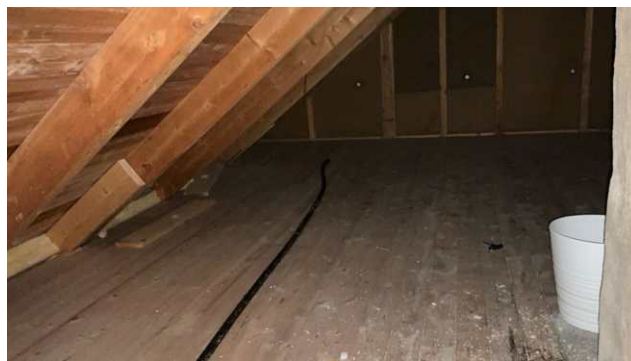
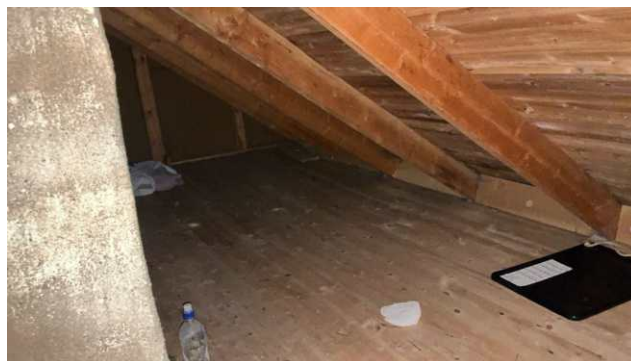
## TG 2 Takkonstruksjon/Loft

Det anbefales å følge med på de eldre fuktmerkene i sutaket, og eventuelt utføre tiltak dersom det oppdages ny fukt eller utvikling av skader.

Dersom tiltak ikke iverksettes ved forverring, kan det oppstå råte- og fuktskader i takkonstruksjonen.

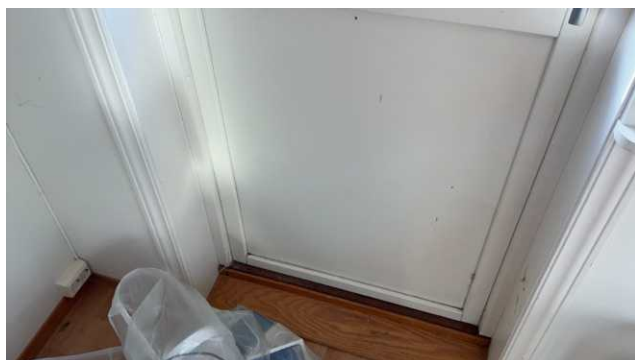
Dørene bør justeres for å sikre normal funksjon.

Dersom tiltak ikke utføres, kan dette føre til økt slitasje, skade på karm eller beslag, samt redusert brukervennlighet.

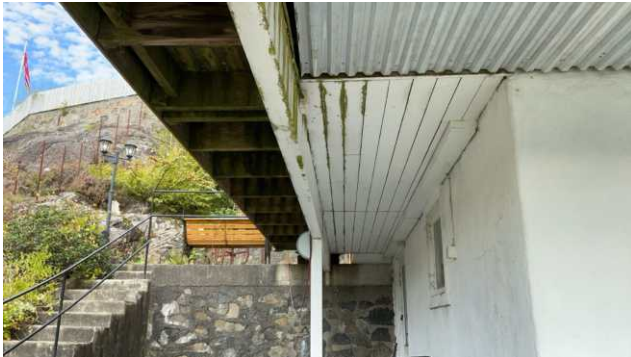
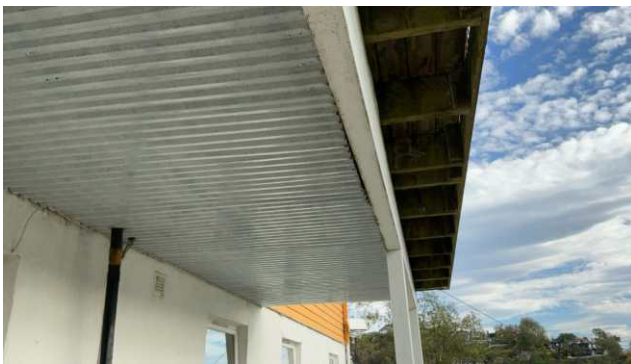
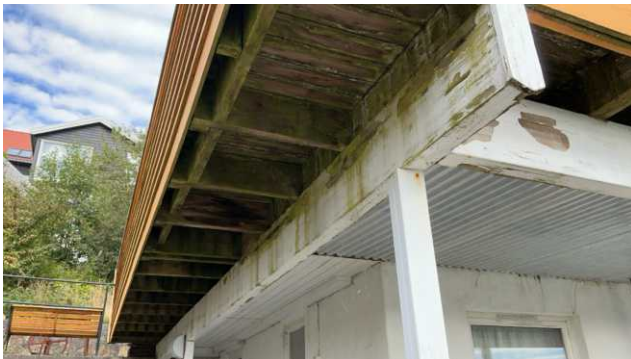
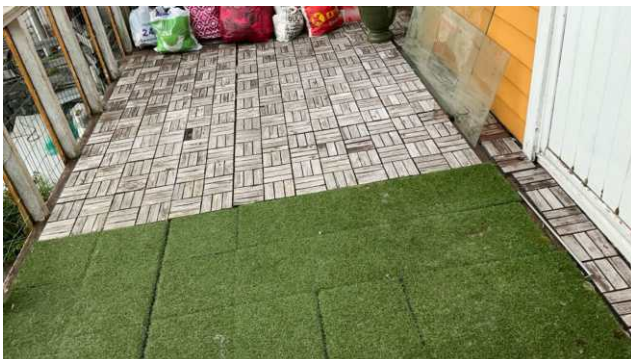
Råteskade i drager som ligger på mur må utbedres snarest for å hindre svekkelse av bærende konstruksjon og redusere risikoen for følgeskader.

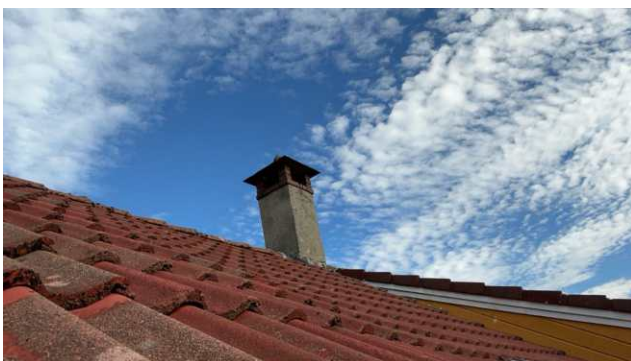
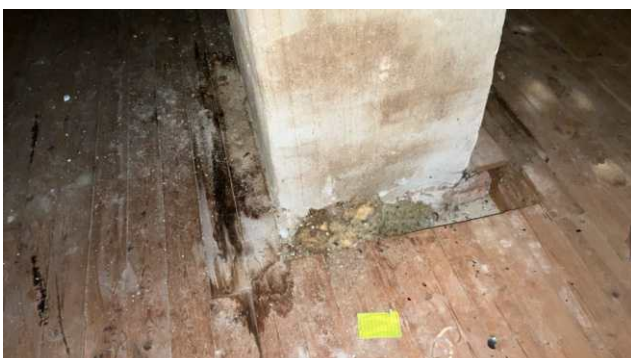
Pipen bør undersøkes nærmere og eventuelle nødvendige utbedringer bør gjennomføres for å forhindre videre forringelse og redusere risikoen for lekkasjer eller brannfare.

Tegn til slitasje og rennemerker etter sotvann kan indikere behov for vedlikehold eller rehabilitering for å sikre trygg bruk av ildstedet.

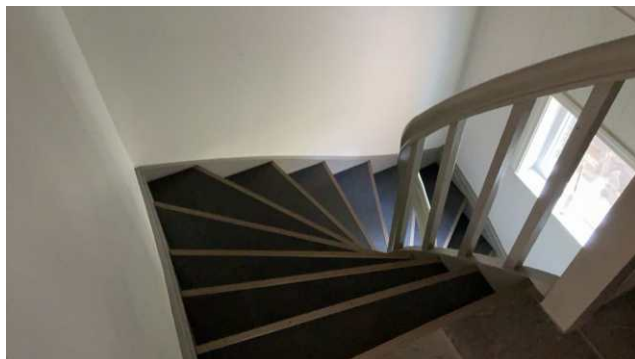
Manglende håndløper og for store åpninger i rekkverket medfører økt risiko for fall og personskade, spesielt for barn og eldre.

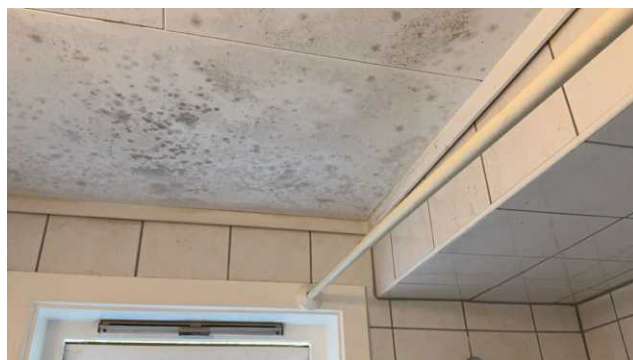
- Det må gjøres tiltak for å lukke avviket.
- Overflater må utbedres eller skiftes.
- Uegnede materialer må fuktbeskyttes/utskiftes.

Kostnadsestimat: Under 10 000

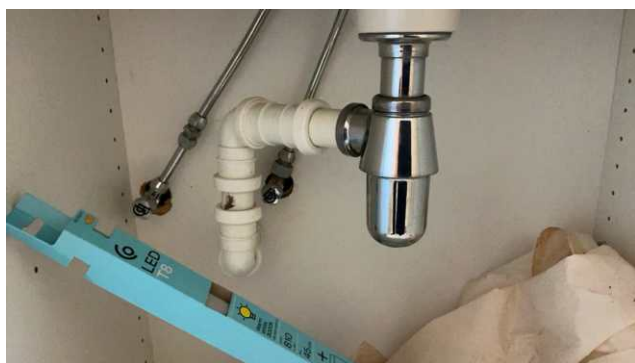
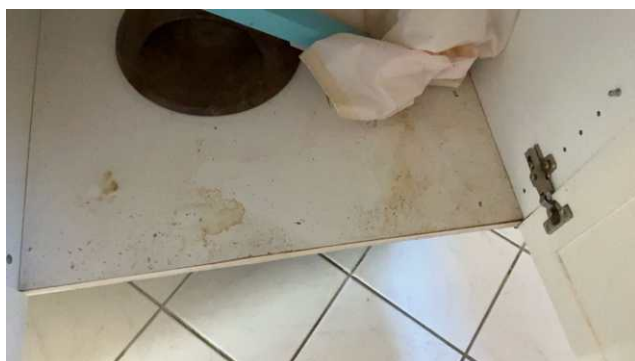
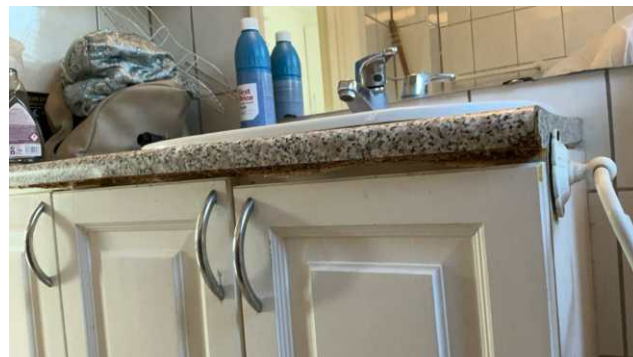
Skadet innredning bør utbedres eller skiftes ut for å sikre funksjonalitet og hindre videre forringelse.

Dersom skadene ikke utbedres, kan det føre til redusert brukervennlighet, økt slitasje og eventuelt følgeskader på omkringliggende konstruksjoner.

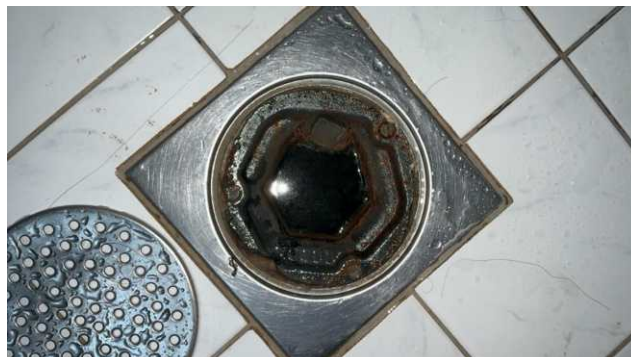
- Det må innhentes dokumentasjon. Manglende membran/tettesjikt medfører risiko for lekkasjer og fukt i konstruksjonen.

Det bør innhentes dokumentasjon på utført membran og tettesjikt. Manglende dokumentasjon medfører usikkerhet om utførelsen er fagmessig, noe som gir økt risiko for lekkasjer og fuktskader i konstruksjonen.

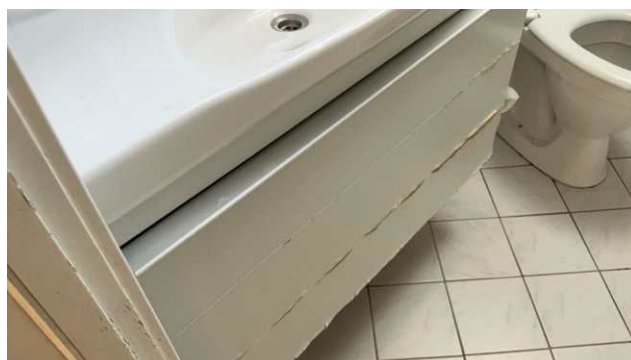
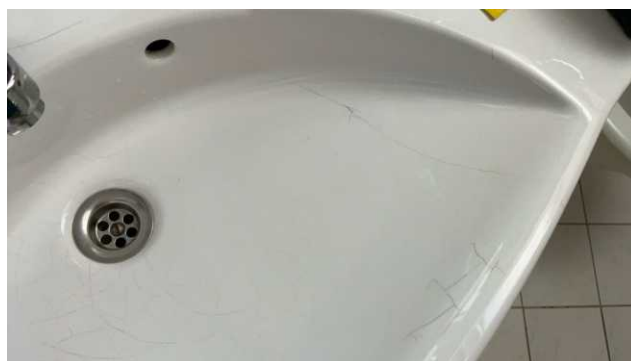
### TG 3 Sanitærutstyr og innredning

Påviste skader og riss/sprekker i utstyr på våtrommet, samt skader på døren til baderommet, bør utbedres for å unngå ytterligere forringelse, redusert brukstid og økt risiko for fuktskader. Manglende utbedring kan føre til økte vedlikeholdskostnader og forringet funksjon på våtrommet.

**Kostnadsestimat: 10 000 - 50 000**

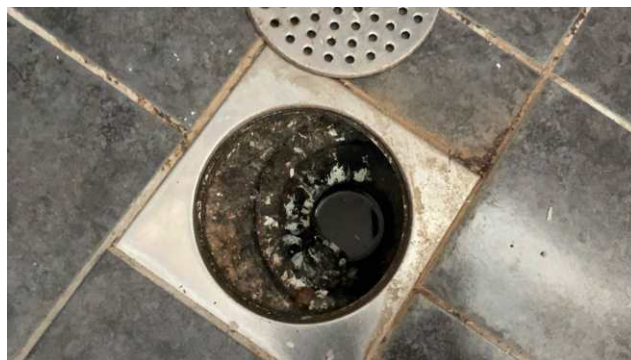
Det bør innhentes dokumentasjon på utført membran og slukløsning, samt vurderes nærmere undersøkelser for å avklare tilstanden.

Konsekvensen av manglende dokumentasjon og ukjent utførelse er økt risiko for at membran og sluk ikke fungerer som forutsatt, noe som kan føre til lekkasjer og fuktskader i konstruksjonen.

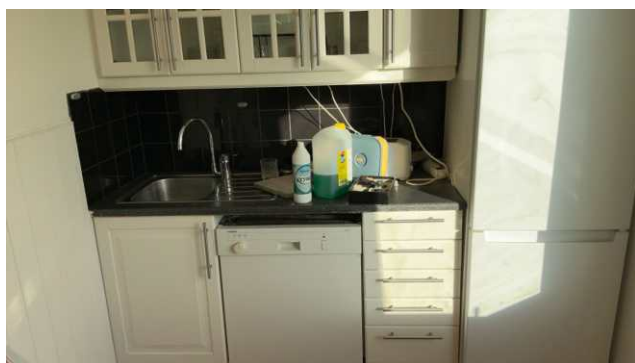
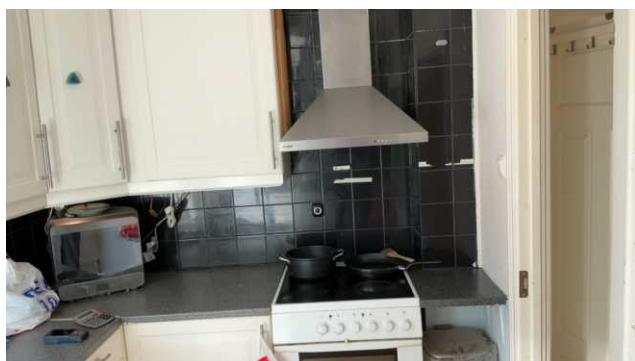
Skade i benkeplate og løs sokkel bør utbedres for å hindre ytterligere forringelse og for å opprettholde funksjonalitet og estetikk på kjøkkenet. Dersom skadene ikke utbedres, kan det føre til økt slitasje, fuktskader og redusert levetid på innredningen.

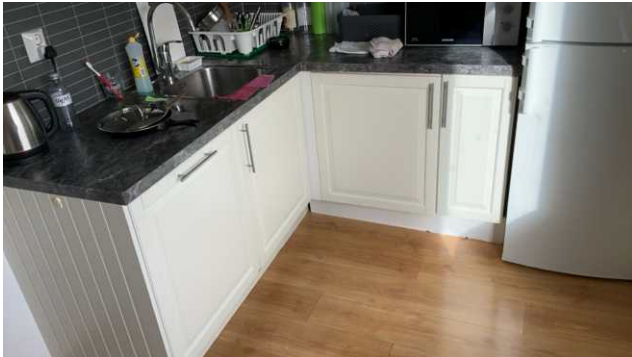
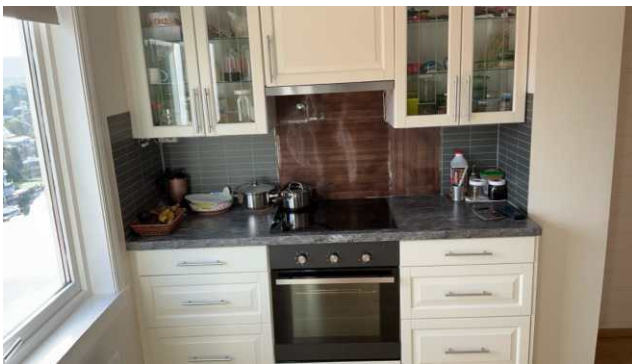
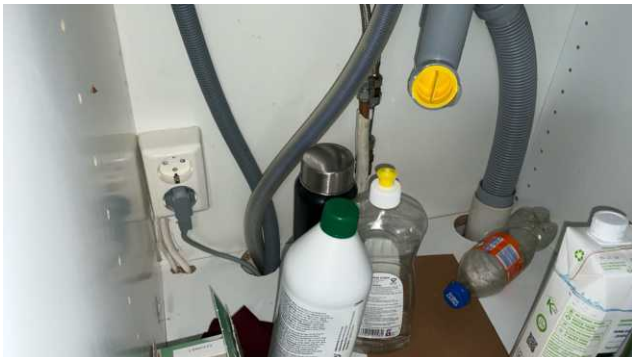
Det bør foretas utbedring eller utskifting av skadet benkeplate, sokkel og fronter for å hindre videre forringelse og sikre funksjonalitet og estetikk. Dersom skadene ikke utbedres, kan det oppstå økt risiko for fuktskader og redusert levetid på kjøkkeninnredningen.

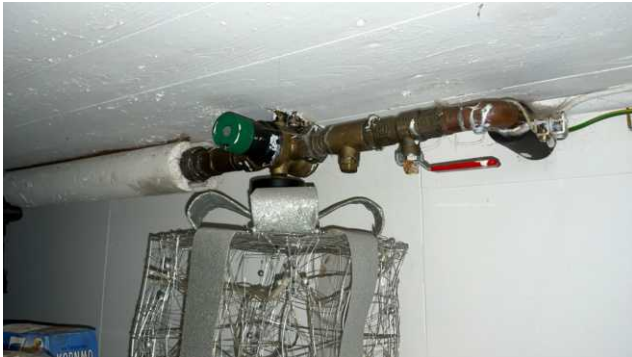
Konsekvensen av å ikke utbedre er økt risiko for lekkasjer og vannskader, da eldre rør kan få plutselige skader som følge av alder og slitasje.

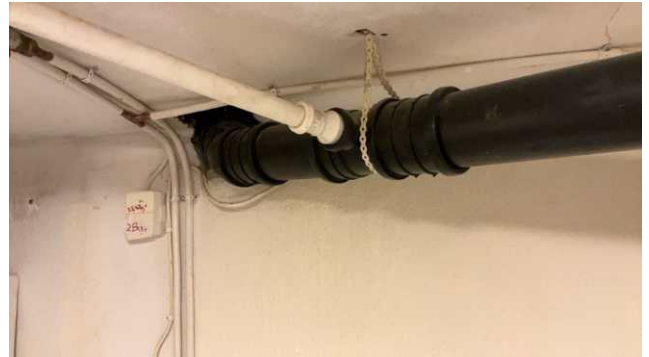
## TG 2 Avløpsrør

Det er avløpsrør av støpejern/plast.

Avløpsrørene bør kontrolleres av fagperson for å vurdere tilstand og behov for utskiftning, da alder og slitasje kan medføre økt risiko for lekkasjer eller tilstoppinger.

Dersom tiltak ikke iverksettes, kan det oppstå plutselige skader med påfølgende kostnader for utbedring.

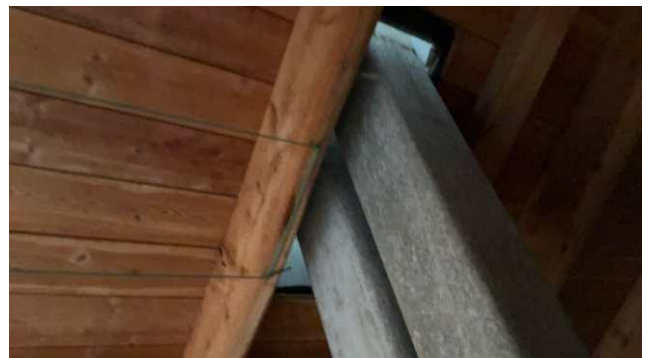
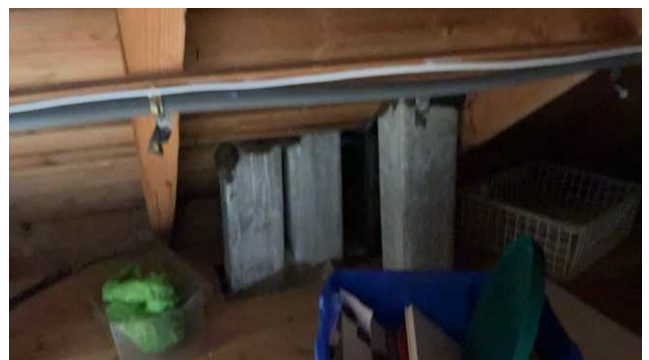
## TG 2 Ventilasjon

Luftekanalene bør vurderes skiftet ut, da eternitt kan inneholde asbest som utgjør en helseisiko ved skade eller slitasje.

Videre bruk av slike kanaler kan føre til spredning av asbestfibre, noe som kan være helseskadelig.

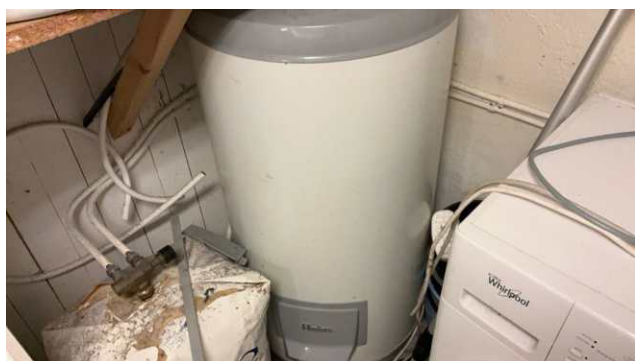
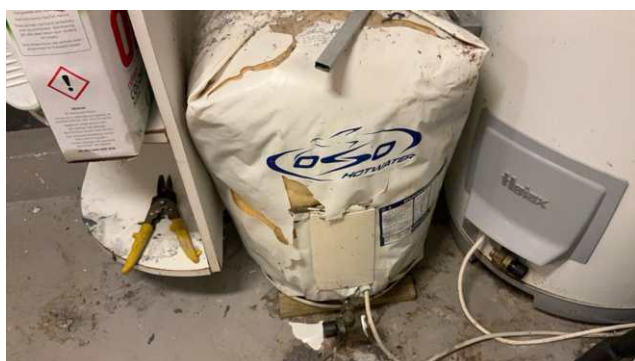
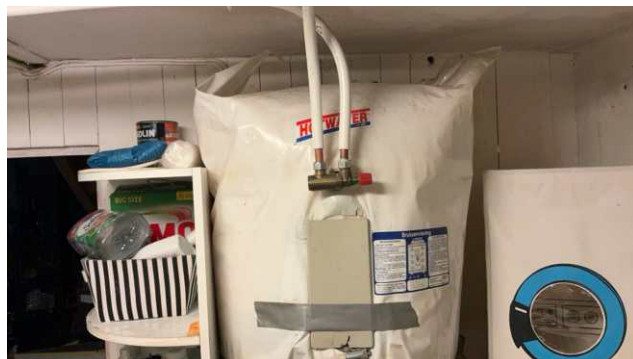
Det bør etableres tilfredsstillende el-tilkobling etter gjeldende forskrift for å redusere risiko for varmgang og brann.

Videre bør det vurderes utskifting av varmtvannstankene grunnet alder, da eldre tanker har økt risiko for plutselig svikt og lekkasje, noe som kan medføre vannskader.
