OPSUNDVEIEN 74A

# Tilstandsrapport

Befaringsdato: 22.11.2024

## TOMANNSBOLIG

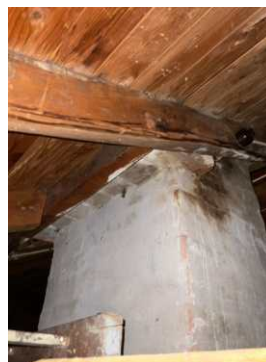
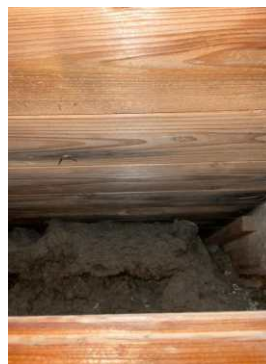
- Det er begrenset/dårlig ventilering av takkonstruksjonen.
- Det er påvist fuktskjolder i undertak/takkonstruksjon.

Isolasjon sperrer noe for luftingen.

- Lufting/ventilering bør forbedres.
- Lokal utbedring bør utføres.

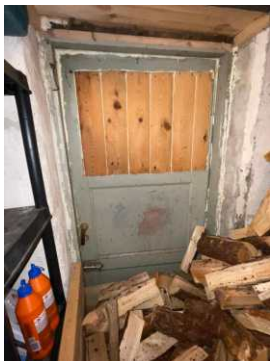
- Det er avvik:

Dør må skiftes ut.

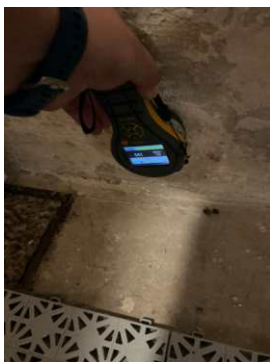
- Det er påvist indikasjoner på noe fuktgjennomtrenging inn i kjellermur.

- Det påviste fuktnivå gir grunn til å overvåke konstruksjonen jevnlig for å se utvikling over tid, og eventuelt foreta tiltak for å unngå fuktskader.

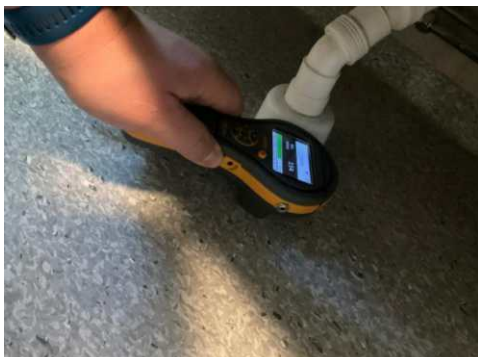
Soilsluk med en god del rust.

- Våtrommet må totalrenoveres. Alle forhold med tettesjikt, våtsone, sluk m.m. må dokumenteres.

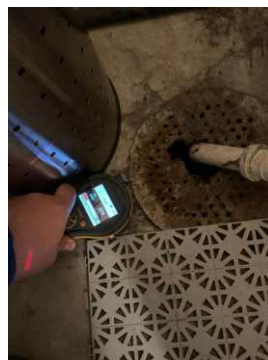
Hulltaking er ikke foretatt da det ikke er fysisk mulig pga tilliggende konstruksjoner i betong/mur.

Det er derimot foretatt fuktsøk med Protimeter MMS2 på overflater rundt sluk, og det er registrert forhøyede verdier.

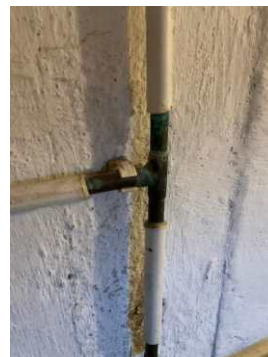
Det er avløpsrør av støpejern og plast.

- Det er ikke behov for utbedringstiltak siden anlegget fungerer i dag, men ut ifra alder kan skader plutselig oppstå på eldre anlegg.
- I forbindelse med oppgradering av våtrom vil det være naturlig med utskiftning av rør.
- Tidspunkt for utskiftning av avløpsrør nærmer seg.
