# Verditakst

Enebolig

Tuesgate 10 B, 1657 TORP

# Konklusjon og markedsvurdering

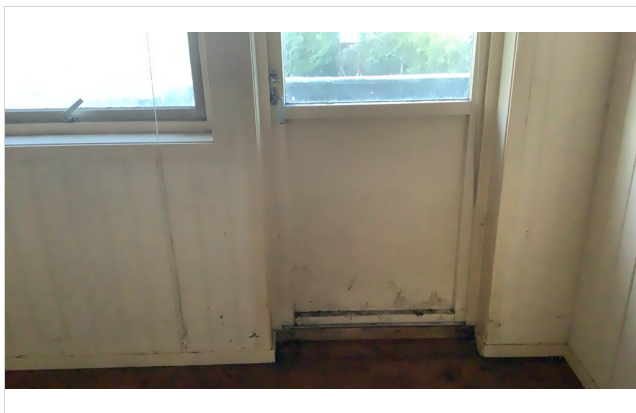
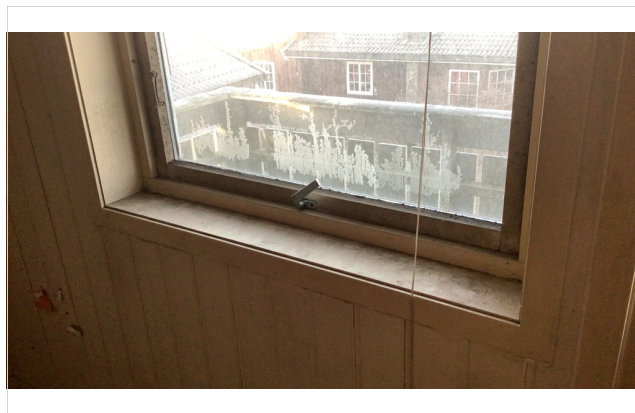
Boligen har stor slitasje, og må oppgraderes.

Det er observert sprekk i glass på vindu.

Balkongen er utført i trekonstruksjon, og har brudd i bærende bjelke. Denne MÅ ikke brukes før utbedring.

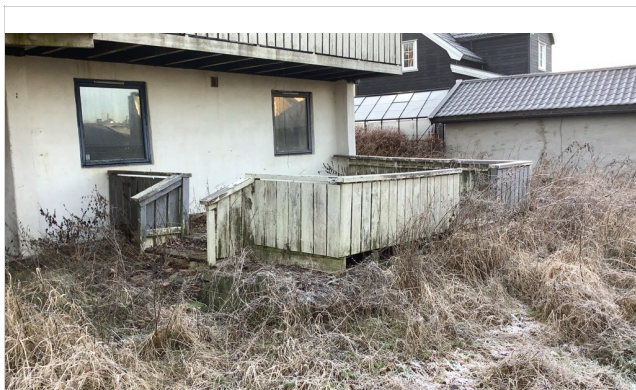
Det er en terrasseplattning på bakkeplan. Denne er slitt, og har setninger.

*Terrasseplattning*

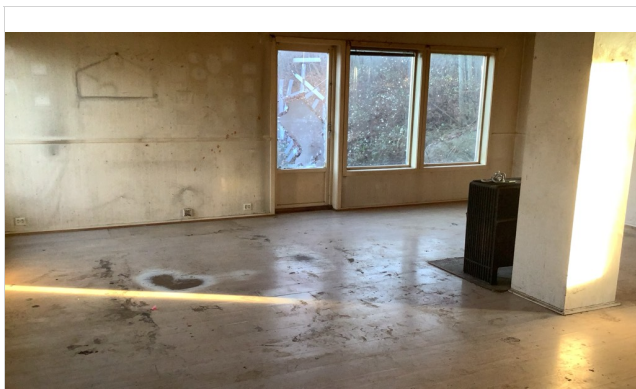
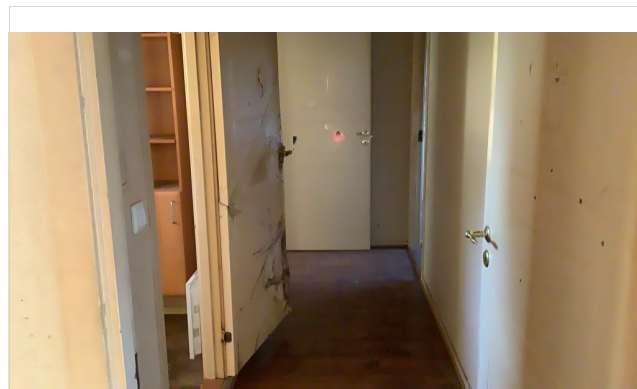
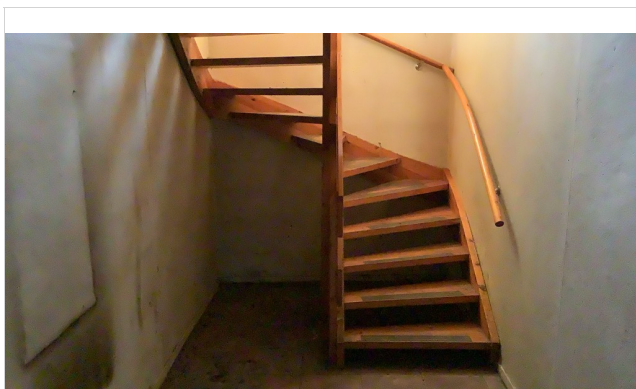
Innvendig tapp som er lakkert. Det er stor slitasje på trappen.

*Innvendig trapp.*

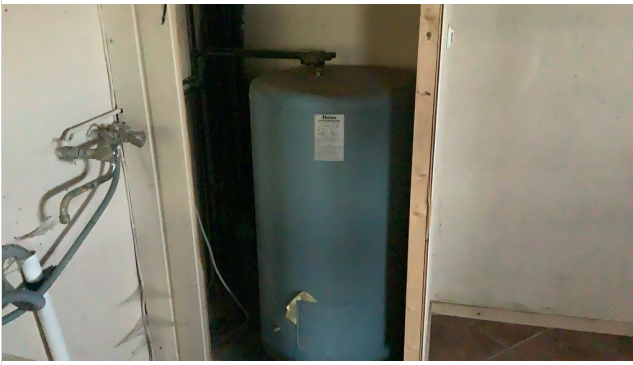
Det er montert en varmtvannsbereder på ca 200 liter i uetg.

Varmtvannsbereder i uetg.

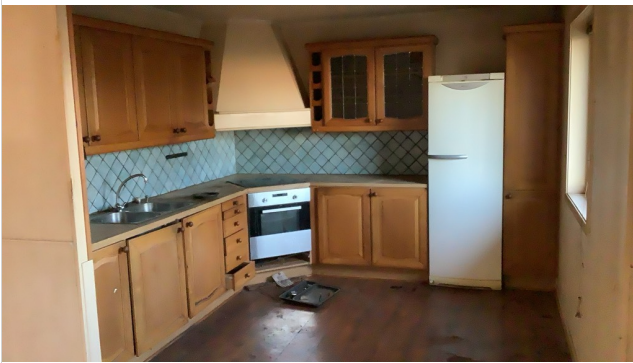
Kjøkkeninnredningen har en eldre årgang og har stor slitasje.

Innredningen har stor slitasje og bør byttes.

Kjøkken 1. etg.

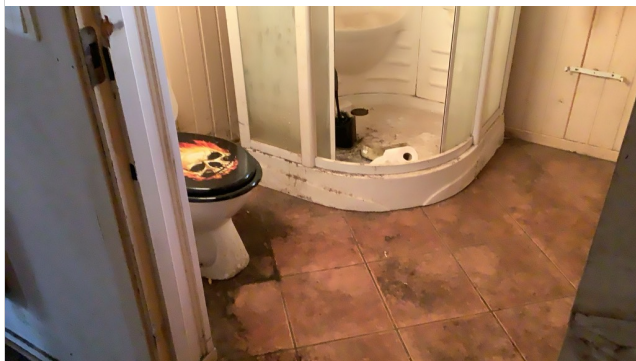
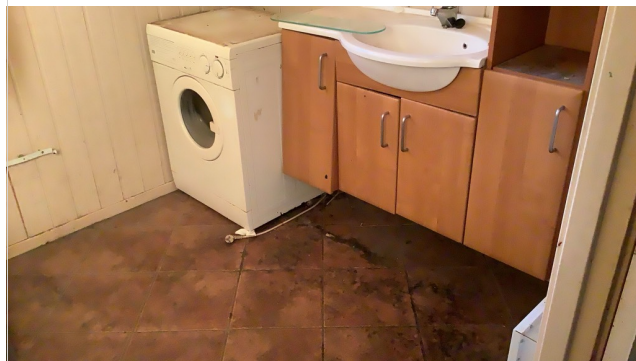
Fliser på gulv og malt panel på vegger.

Baderomsinnredning, dusjkabinett, gulv klosett og uttak for vaskemaskin.

Badet er i dårlig tilstand, og må totalrenoveres.

Bad 1. etg.

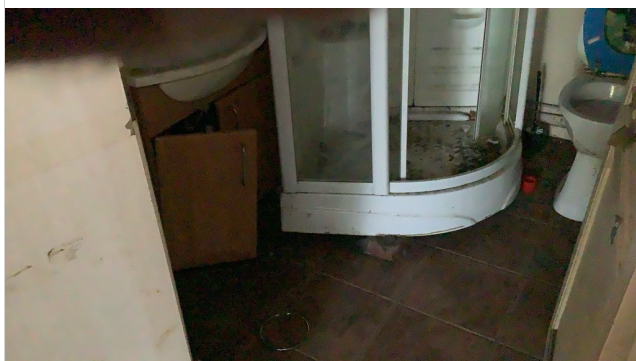
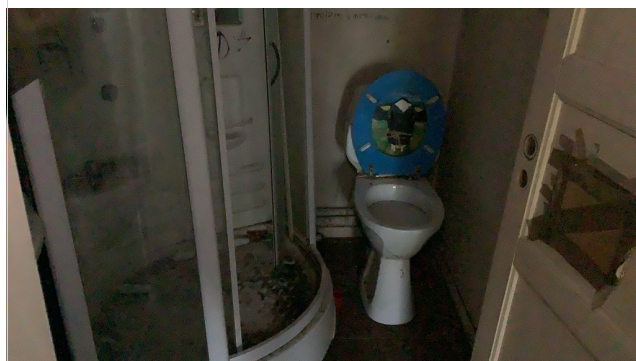
Det er fliser på gulvet og malte murvegger.

Det er dusjkabinett, gulv klosett og baderomsinnredning.

Badet er i dårlig stand, og må totalrenoveres.

Bad i uetg.

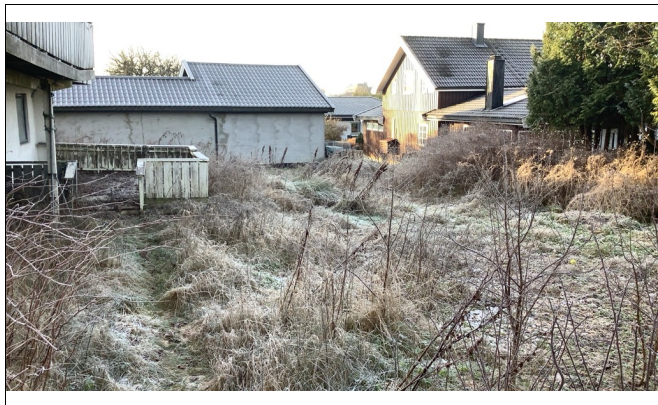
Boligen ligger i skrånende terreng, og tomten er for det meste gjengrodd.

Det er et stort behov for opparbeidelse av tomten.

Gjengrodd tomt.
