STADIONVEIEN 12

## Stadionveien 12

# NØKKELINFO

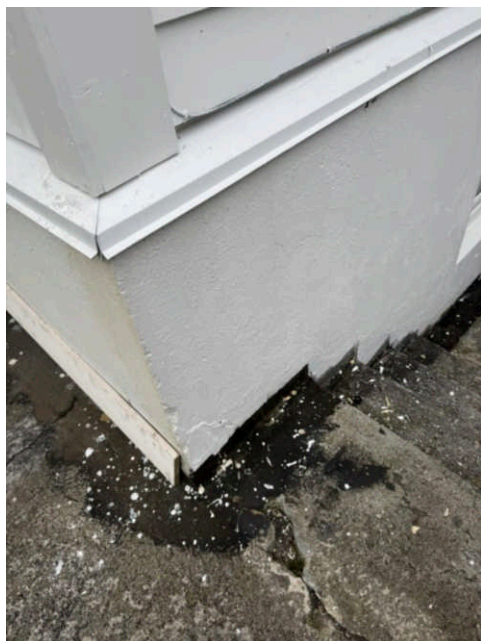
### 6.1 Fuktsikring og drenering

Fuktsikringen av grunnmuren har nådd en alder som gir økt risiko for redusert funksjon, og det er registrert mangelfull utvendig fuktsikring. Forholdene kan medføre økt fuktbelastning mot grunnmur og fuktinntrengning i underliggende konstruksjoner. Det anbefales nærmere vurdering av drenering og utvendig fuktsikring, og oppgradering må påregnes.

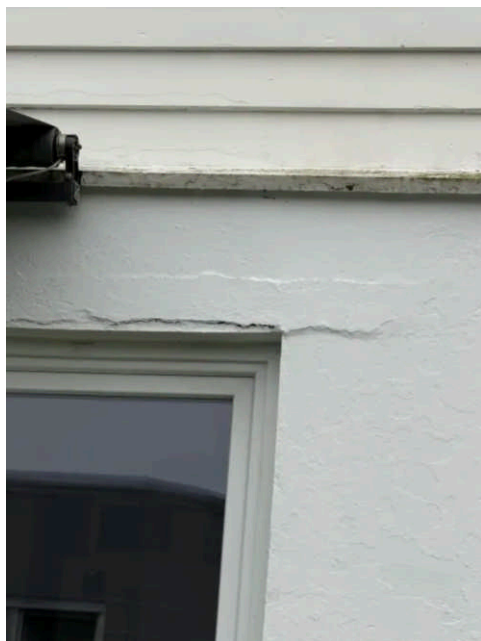
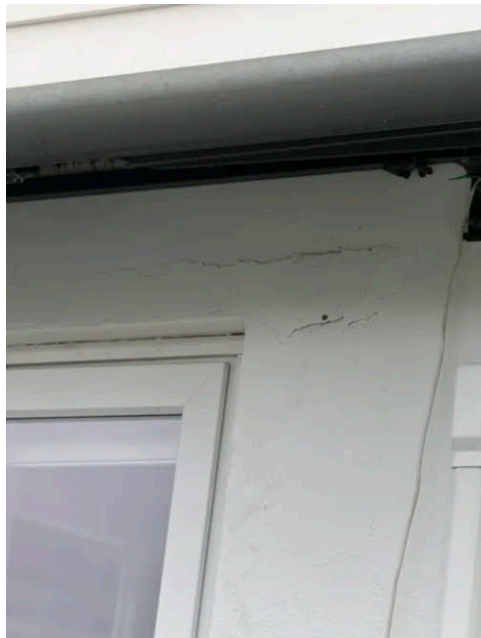
### 6.2 Grunnmur og fundament

- Sprekker og skade over 2 vinduer i grunnmur

Det er registrert sprekker og skader i grunnmuren over to vinduer. Forholdet kan skyldes fuktpåvirkning og dermed rust på bærende konstruksjoner over vindu og kan medføre videre sprekkutvikling og fuktinntrengning. Det anbefales nærmere vurdering av årsaken og nødvendig utbedring av de skadede områdene. Etter befaringsdagen er disse sprekkene fuget.

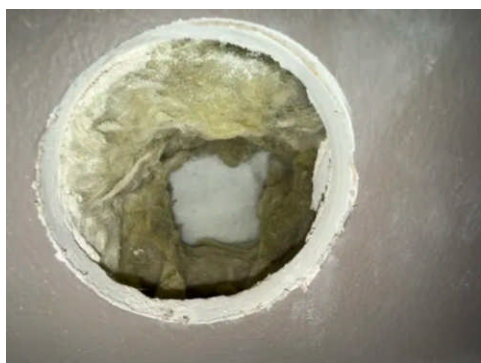
## 6.4 Rom under terreng

Det ble utført fuktkontroll med egnet fuktmålerutstyr. Målt fuktnivå ble vurdert som normalt/tørt, og det ble ikke registrert synlige tegn til fuktskade i undersøkt område på befaringsdagen.

Det er observert plast/dampspærre i innvendig vegg mot terreng. En slik løsning kan redusere konstruksjonens uttørkingsevne og medføre risiko for oppfukting og skjulte fukt- og råteskader. Det anbefales nærmere undersøkelse av veggens oppbygning og fuktilstand, og eventuell utbedring vurderes på bakgrunn av resultatet.

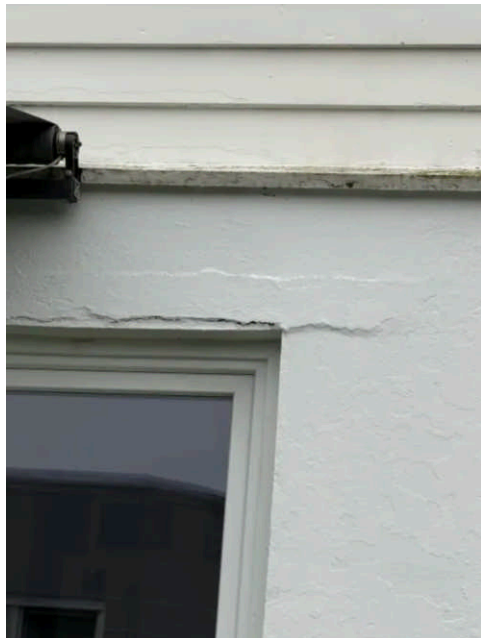
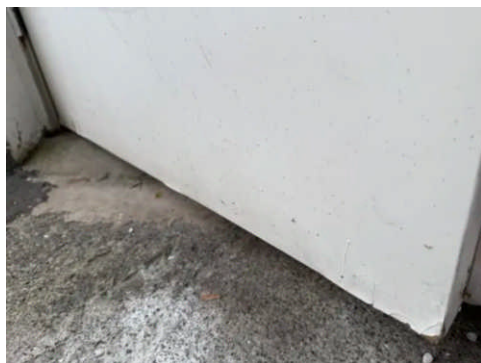
## 6.6 Vinduer og dører

Det er registrert svelling i ytterdør samt sprekker/skader i grunnmuren over to vinduer. Svellingen kan indikere fuktbelastning og kan medføre redusert funksjon og videre nedbrytning av døren, mens skadene i grunnmuren kan utvikle seg videre og gi økt risiko for fuktinntrengning. Det anbefales å undersøke årsaken til forholdene nærmere og utføre nødvendige utbedringer.

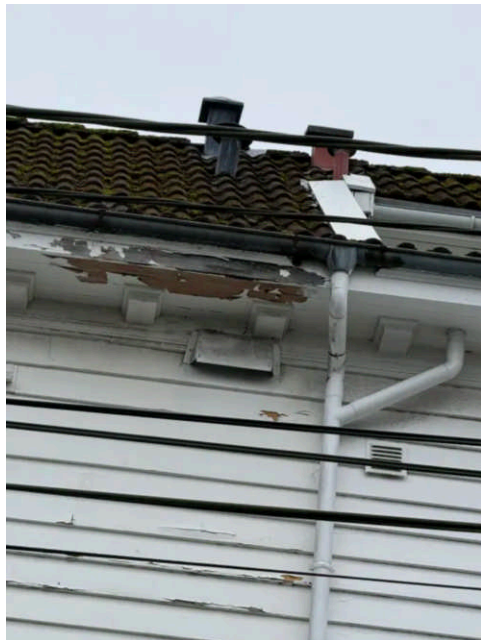
## 6.7 Yttervegg og fasade

Hjemmelshaver informerer om at fasaden er utbedret på veggen på oppsiden. På denne veggen er det byttet skadet kledning og det som var modent for utskiftning. Det er inngått avtale på utbedring av resterende fasade.

Det er registrert betydelig malingsavskalling på fasaden samt ingen eller begrenset lufting i nedkant av kledningen. Mangelfull lufting reduserer konstruksjonens uttørkingsevne og kan, sammen med svekket overflatebehandling, øke risikoen for fukt- og råteskader. Det anbefales å etablere tilfredsstillende lufting og utføre nødvendig vedlikehold og overflatebehandling av kledningen, samt montere musesperre om dette ikke er utført.

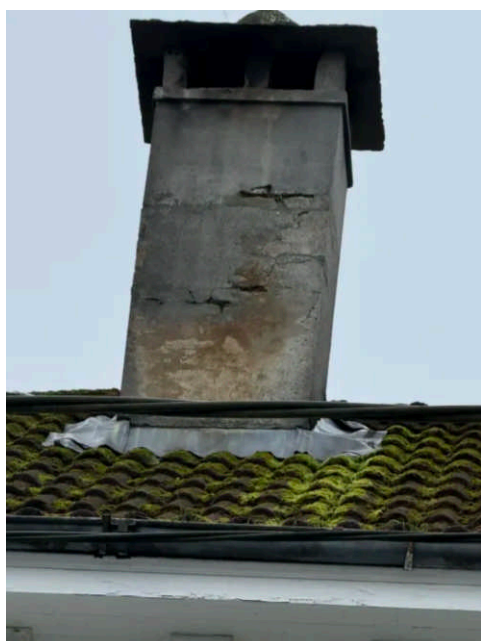
## 6.8 Skorstein over tak

- Avskalling i puss
- Riss eller sprekker i skorstein

Det er registrert avskalling i puss samt riss/sprekker i skorsteinen. Forholdene kan medføre videre nedbrytning og redusert tetthet, med risiko for fuktinntrengning og skader på skorsteinen. Det anbefales nærmere kontroll av skorsteinens tilstand og utbedring av skadet puss og registrerte sprekker.

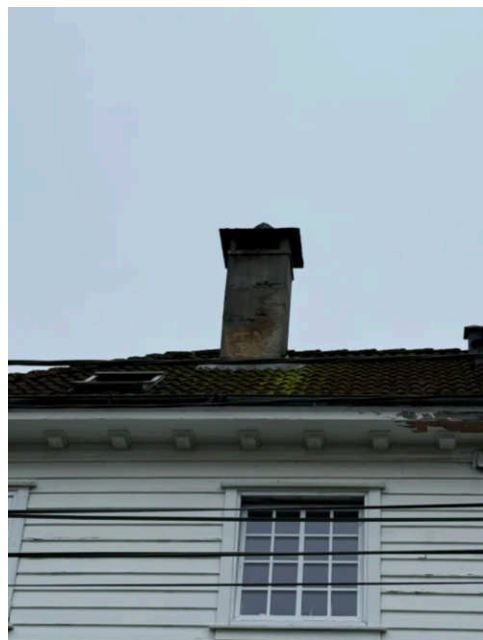
**6.10 Taktekking****TG-2**

| <p><b>Observerte avvik:</b></p> <ul style="list-style-type: none"> <li>• Slitt takstein</li> <li>• Mosegrodd</li> </ul> | |
| <p>Det er registrert slitasje og mosevekst på takstein, og taktekkingen har nådd en alder som gir usikkerhet om fremtidig funksjon og gjenværende levetid. Forholdene kan medføre redusert avrenning og økt risiko for fuktinntrengning og lekkasjer. Det anbefales å fjerne mose og kontrollere taktekkingen jevnlig, og utskifting må påregnes på sikt.</p> | |

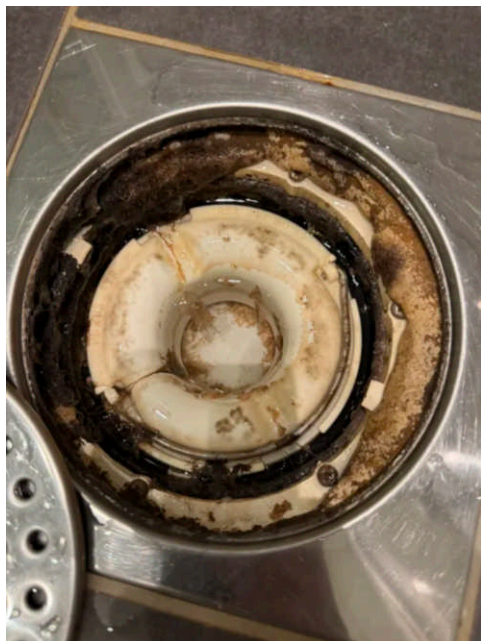
## 6.19 Våtrom: Bad

Badet har flislagte overflater på gulv og vegger, og er utstyrt med dusj, innredning med nedfelt servant og vegghengt toalett. Rommet har mekanisk ventilasjon. Det er sluk av plast.
