EIENDOMSMEGLING

FREDRIK MELTZERS GATE 38

# VELKOMMEN TIL

Fredrik Meltzers gate 38, 5007 BERGEN  
  BERGEN kommune  
  gnr. 164, bnr. 764, snr. 8

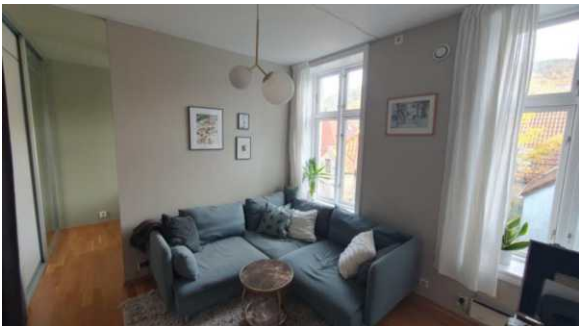
2-lags isolerglassvinduer. I ett vindusfelt er det råteskader i karm etter vanninntrening utenfra. Dette er varslet til sameiet som har satt det til utbedring senere, i tilknytning til andre utvendige arbeider. Forholdet skyldes en lekk renne/nedløpsrør.

Det er råteskader i vinduskarm.

Råteskade i vinduskarm. Innmeldt skade til sameiet.

- Det må foretas tiltak for å lukke avviket. Utbedring inngår i sameiets planer.

- Det må foretas tiltak for å lukke avviket.

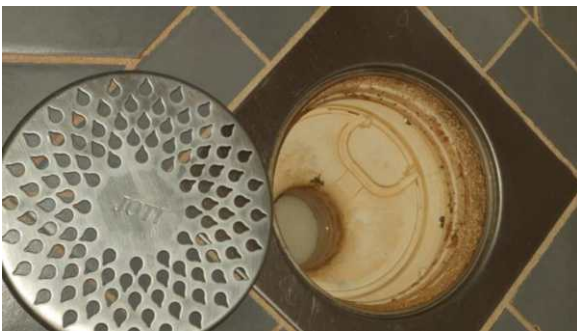
- Installering av tett dusjkabinett anbefales.
- Overvåk tilstanden jevnlig. For å få tilstandsgrad 0 eller 1 må tettesjiktet skiftes ut, men tidspunktet for når dette er nødvendig er vanskelig å si noe om.

Det kan monteres dusjkabinett med tett bunn og avløp til sluk for å begrense fuktbelastningen i dusjsonen.

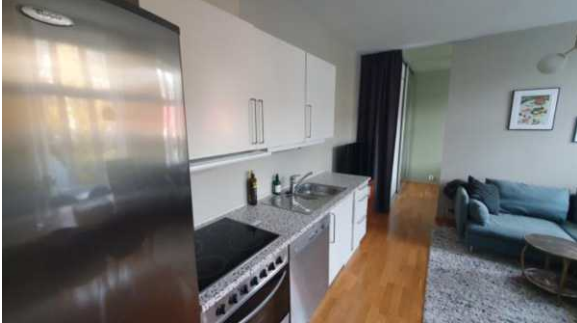
Årstall: 2005
