HJALMAR BRANTINGS VEI 81

Tilstandsrapport

BOLIGBYGG MED FLERE BOENHETER

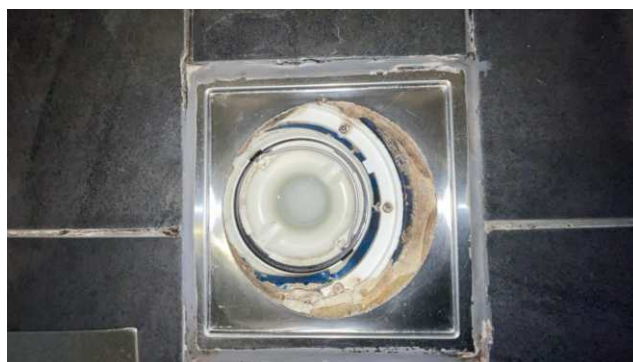
1.ETG. > BAD

- Det er avvik:
 - Løs silikonfuge rundt slukrist. Ukjent årsak. Vann som trekker inn under fugen vil bruke lang tid på å tørke opp. Dette medfører økt risiko for at det danner seg svertesopp, samt gjøre renhold vanskeligere. Fugen bør utbedres.

- Det er mulighet for at det kan forekomme vannlekkasje på våtrommet hvor vann ikke vil gå til sluk. Bare sluk i lukket dusjhjørne, høyere terskel til dusjhjørne enn til dør. Dette betyr at ved en eventuell lekkasje utenfor dusjhjørne, vil vann gå ut dør før det kommer til sluk. Det bør etableres avrenning inn til sluk for hele våtrommet.

- Mer enn halvparten av forventet brukstid er passert på membranløsningen. Det er viktig å merke seg at levetiden til en membran varierer basert på kvalitet, installasjon og bruk. Eldre membraner kan bli sprø og sprekke opp, noe som fører til at de mister sin vanntettende funksjon. Dette kan resultere i vannlekkasjer gjennom vegger og gulv og fuktskader. Overvåk tilstanden jevnlig. For å lukke avvik må tettesjiktet skiftes ut, men tidspunktet for når dette er nødvendig er vanskelig å si noe om.

Bildet viser sluk.

Viser til vurderinger og eventuelle anbefalte tiltak som er nevnt over.

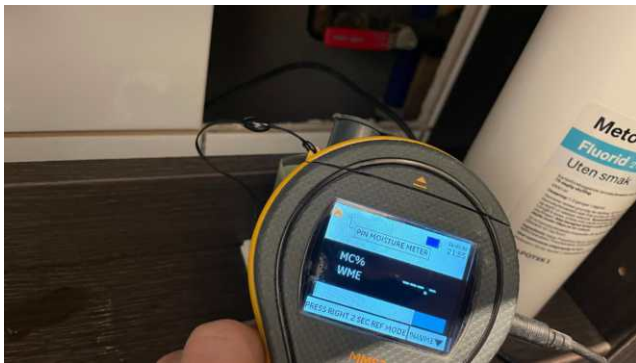
1.ETG. > VASKEROM

Fuktmåling ble foretatt i luke i vegg på toalettrom (bak dusj/servant) uten å avdekke unormale forhold i konstruksjonen.

Trefukt var ikke målbart (trefukt er ikke målbart under 6,2 vektprosent).

Relativ luftfuktighet (RF) er ikke målt da luken ikke har deksel, og måleresultat vil derfor ikke være representativt for konstruksjon i vegg.

Bildet viser måling av trefukt (strek betyr under 6,2 %).

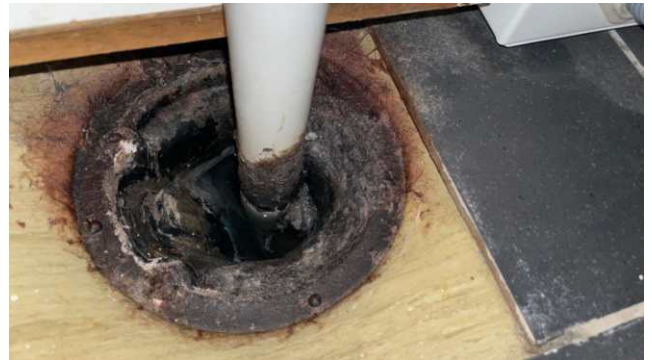
1.ETG. > VASKEROM

Selv om det er lagt nye fliser utenpå eksisterende tettesjikt fremstår rommet som eldre våtrom. På bakgrunn av alder på membran/tettesjikt/slukløsning, risiko for lekkasje og skader må det påregnes utskiftning. Det er derfor heller ikke gjennomført en detaljert tilstandsvurdering av hver enkel bygningsdel i rommet. Det er opp til ny eier å vurdere oppgradering. For å oppfylle dagens krav til våtrom, medfører dette betydelige utgifter. Det anbefales også å skifte vann- og avløpsledninger i forbindelse med en eventuell oppgradering. Våtrommet bør totalrenoveres. Alle forhold med tettesjikt, våtsone, sluk m.m må dokumenteres.

Bildet viser sluk, samt fliser lagt oppå eksisterende vinylbelegg.

Det er foretatt kontroll med fuktindikator og det ble ikke registrert unormale fuktverdier i utvalgte områder.

Vær også oppmerksom på at dette rommet er gitt tilstandsgrad 3 på bakgrunn av alder. Dette gir økt risiko for svikt i tettesjikt og skjulte skader i tilliggende konstruksjoner.

Kostnadsestimat tar utgangspunkt i rimeligste løsning for å oppgradere våtrommet etter dagens krav. Dersom det velges dyre løsninger eller materialer kan kostnadsestimatet bli overskredet.

Kostnadsestimat: 100 000 - 200 000
