STEPHANSENS VEG 102

## Stephansens veg 102

# NØKKELINFO

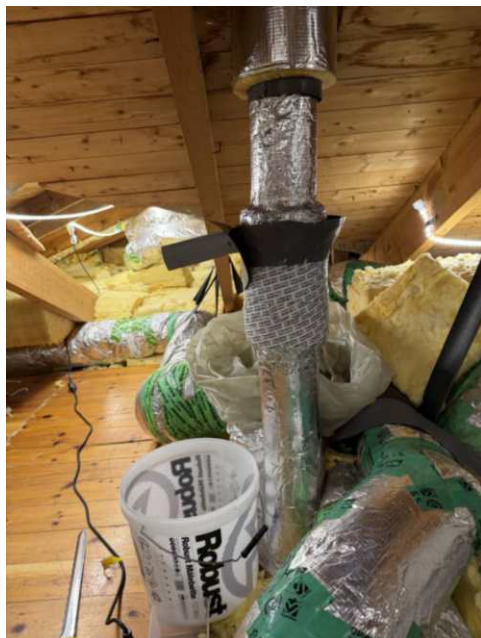
## 6.9 Takkonstruksjon og loft

Det er registrert manglende eller utilstrekkelig lufting av konstruksjonen. Forholdet vurderes å øke risikoen for fuktbelastning over tid. Det er registrert kondensdannelse fra takhette på kaldt loft, TG3

Type takkonstruksjon	Saltak
Loftet er et uisolert kaldloft med synlig trekonstruksjon.	
Type loft	Kaldtloft
Utvendig inspeksjon	Fra bakken
Er det registrert symptom på svekkelser/vesentlige skjevheter/nebøyninger i konstruksjonen?	Nei
Er det manglende eller utilstrekkelig lufting av konstruksjonen?	Ja
Er det tegn til fukt fra lekkasjer eller kondensering på innvendige overflater?	Ja
Det er registrert kondensdannelse fra takhette på kaldt loft. Nåværende løsning består av oppsamling av kondensvann i en bøtte plassert på loft.	
Er det tegn til sopp/råte eller spor etter treskadeinnspekt?	Nei
Er det tegn på utilstrekkelig tetting rundt gjennomføringer i konstruksjonen?	Nei
<b>Totalvurdering av takkonstruksjon og loft</b>	<b>TG-3</b>
<p>Det er registrert manglende eller utilstrekkelig lufting av konstruksjonen. Forholdet vurderes å øke risikoen for fuktbelastning over tid.</p> <p>Det er registrert kondensdannelse fra takhette på kaldt loft, TG3 settes på bakgrunn av dette. årsak er ukjent</p> <p>Prisestimat er kun på undersøkelse av årsak</p>

<b>Anbefalte tiltak / ytterligere undersøkelser anbefales</b>	
Anbefaler å få tilstrekkelig lufting og få fikset kondens ved takhetten	
<b>Kostnadsestimat</b>	<b>Under 20 000</b>
