NATTLANDSVEIEN 23

Befaringsdato: 23.06.2026

Tilstandsrapport

3-ROMS LEILIGHET

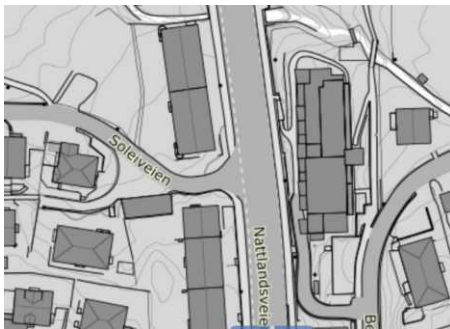
- Området er vurdert med usikker radonforskomst i flg. NGU's radonkart.

Utsnitt fra radonkart (kilde; NGU) som viser ukjent nivå.

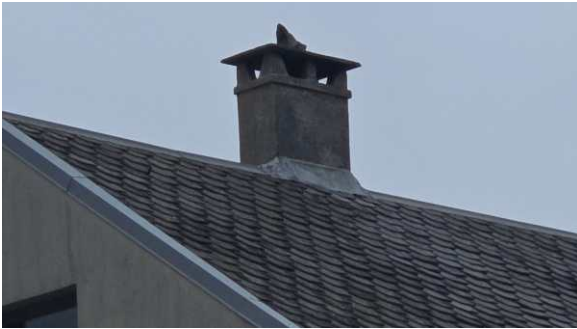
I stuen er montert peisovn. Det er ikke opplyst om pålegg eller merknader fra feier etter siste feiing. Dokumentasjon er ikke fremvist. Pipe er felles for ovenforliggende leiligheter.

Ildsted i stuen

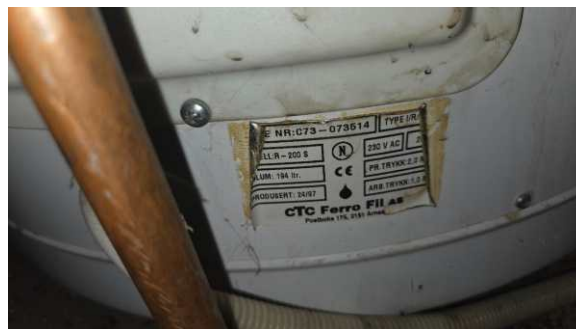
200 l. v.v.bereder er montert i bod i kjeller. Fra v.v.bereder er det kobberrør opp til leiligheten med kvaliteter fra 1997. Sintef anbefaler skifte av v.v.bereder etter 20 år (normal levetid).

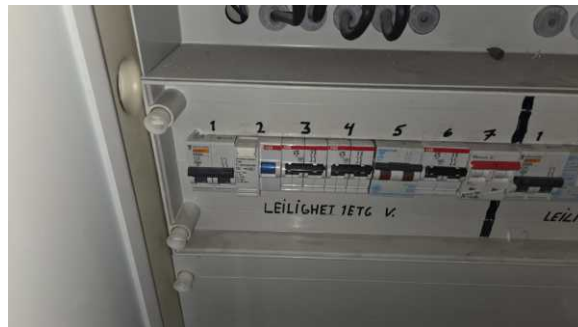
Automatsikringer er montert.

Undertegnede har ikke elektro faglig kompetanse. Dersom det er mer enn 5 år siden siste dokumenterte elektro kontroll anbefales på generelt grunnlag slik kontroll gjennomført.
