EIENDOMSMEGLING

DAG HAMMARSKJÖLDS VEI  
83

## Skap drømmeleiligheten! 3-roms leilighet med oppussingsbehov - Like ved bybane og butikk - Stort potensiale

# Tilstandsrapport

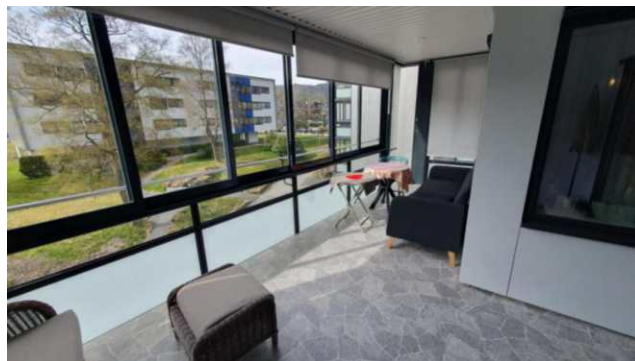
### TG 1 Balkonger, terrasser og rom under balkonger

Innglasset balkong utenfor stue og kjøkken. Balkongen har vinylbelegg på gulv. Vindusfelt i front kan sideforskyves.

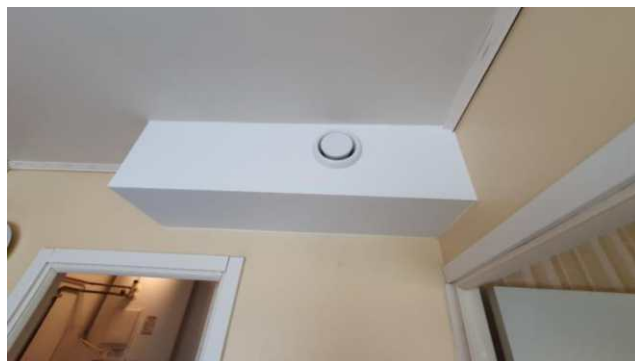
Det er ikke ventilator over komfyrplass.

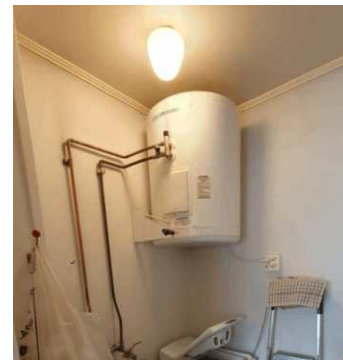
- Det er påvist at varmtvannstank er over 20 år

Sintef anbefaler skifte etter 20 år.
