NORDRE LANGARINDEN 55

Befaringsdato: 03.02.2026

# Sammendrag av boligens tilstand

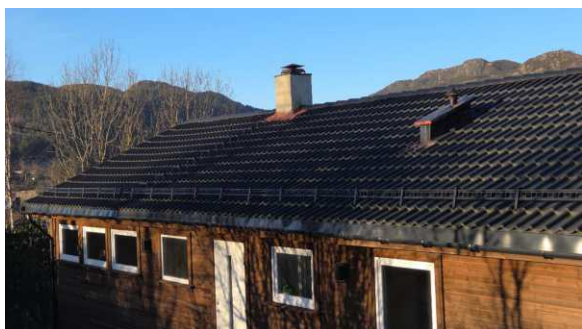
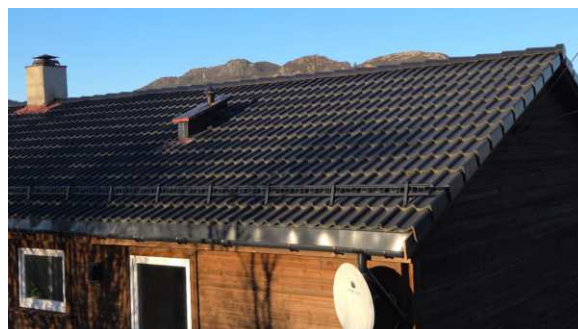
### TG 2 Nedløp og beslag

Stål renner og nedløp, skiftet i tilknytning til nytekking av taket.

Enkelte nedløp er ført ned til bakken med avrenning til terrenget. Dette kan med fordel graves ned og ledes bort fra bygget for å redusere fuktbelastningen i grunnen.

- Det er ikke tilfredsstillende bortledning av vann fra taknedløp ved grunnmur.
- Det er avvik:

Sprekker i innpassing av blylodd. Overflateslitasje på ventilasjonshette.

Kontroll av innpassing av blylodd anbefales.

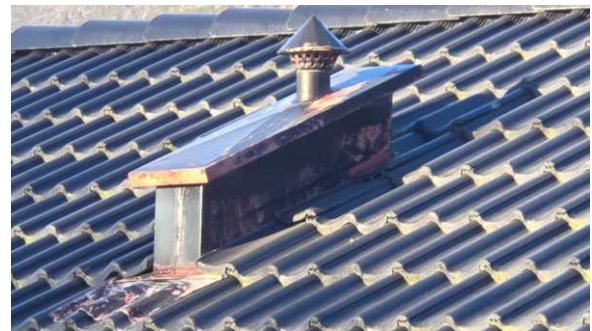
## TG 2 Veggkonstruksjon

Yttervegger er bindingsverk etter byggetidens standard. Fasader er kledd med liggende trepanel, nytt i 2025. Også grunnmur er kledd med panelbord. Her er det synlig at panelbord enkelte steder ligger helt ned til terreng og inn i trappetrinn, slik at de er utsatt for fukt og skader. Det anbefales at det etableres avstand mellom trepanel og terreng/trappetrinn.

- Det bør foretas tiltak for å bedre lufting av kledningen.

Det må etableres lufting for kledningsbordene slik at fukt fra terreng og trappetrinn ikke medfører skader.

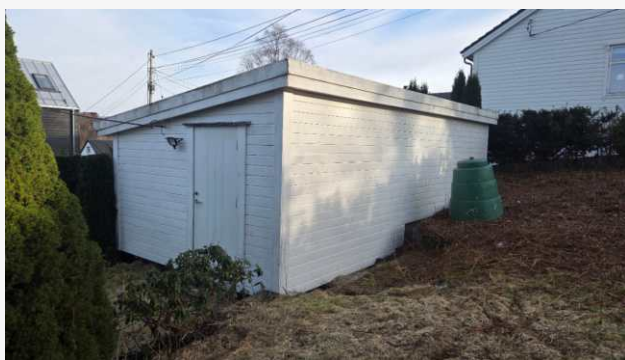
## Uthus/bod

Det er synlige råteskader i vannbord på tak. Innvendig er grunnmur kledd med isopor el.lig. som kan avgi farlige gasser ved brann.
