NORDRE LANGARINDEN 55

Sum areal alle bygg: BRA: 165 m<sup>2</sup> BRA-i: 165 m<sup>2</sup>

Befaringsdato: 03.02.2026

Rapportdato: 05.02.2026

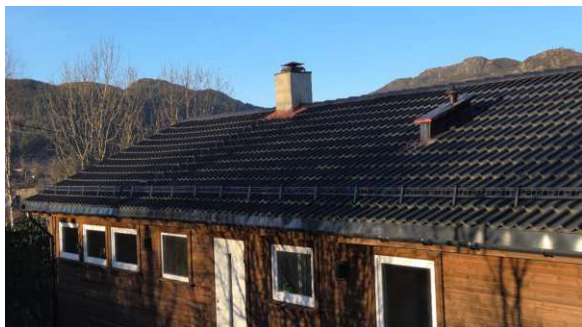
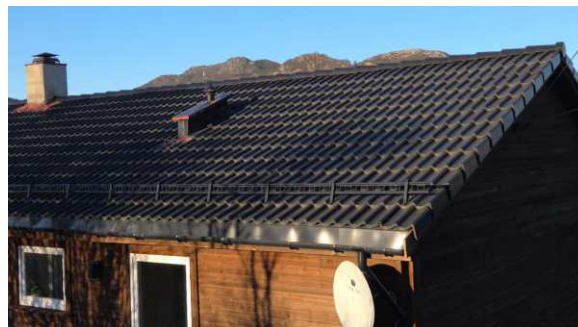
### TG 2 Nedløp og beslag

Stål renner og nedløp, skiftet i tilknytning til nyteking av taket.

Enkelte nedløp er ført ned til bakken med avrenning til terrenget. Dette kan med fordel graves ned og ledes bort fra bygget for å redusere fuktbelastningen i grunnen.

- Det er ikke tilfredsstillende bortledning av vann fra taknedløp ved grunnmur.
- Det er avvik:

Sprekker i innpudding av blylodd. Overflateslitasje på ventilasjonshette.

Kontroll av innpudding av blylodd anbefales.
