ROKSETVEIEN 191

Tilstandsrapport

FRITIDSBOLIG

Roksetveien 191, 7100 Rissa

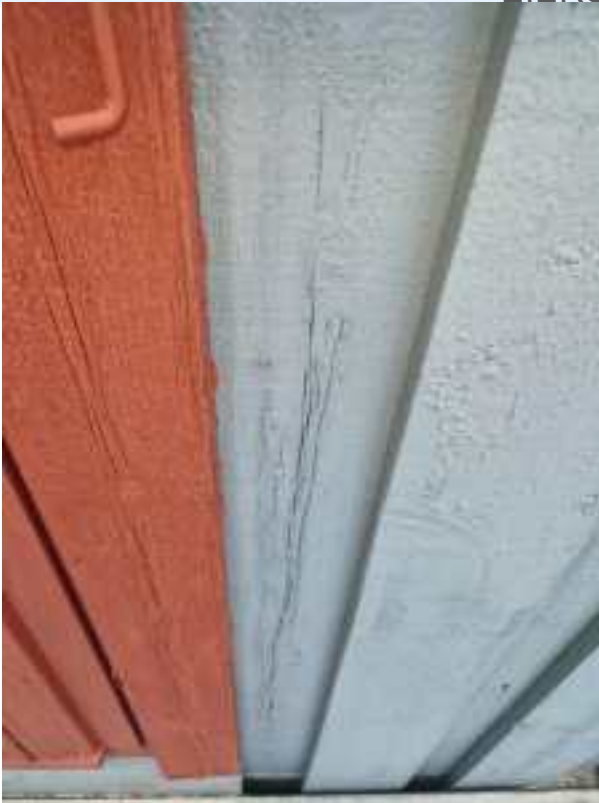
Det er påvist skader, sprekker og råteskade på kledningen.

Bildet viser sprekkdannelse i utvendig trepanel.

2.1	Yttervegger
	<p>Observasjon: Det er observert sprekkdannelser på noe utvendige tre paneler.</p> <p>Årsak: Årsak ses i sammenheng med manglende løpende vedlikehold på utvendige bygningsdeler.</p> <p>Risiko: Sprekkdannelser på utvendige tre paneler kan føre til økt fukt belastning på yttervegger. Risiko for redusert levetid på tilstøtende bygningsdeler.</p> <p>Konsekvens: Sprekkdannelser fører til økt fukt belastning på tilstøtende bygningsdeler. Sprekkdannelser kan utvikle seg over tid og gi behov for mer omfattende reparasjoner.</p> <p>Anbefalte tiltak: Utføre nødvendig løpende vedlikehold, og vurdere utskifting av tre panel som er større sprekkdannelser.</p>

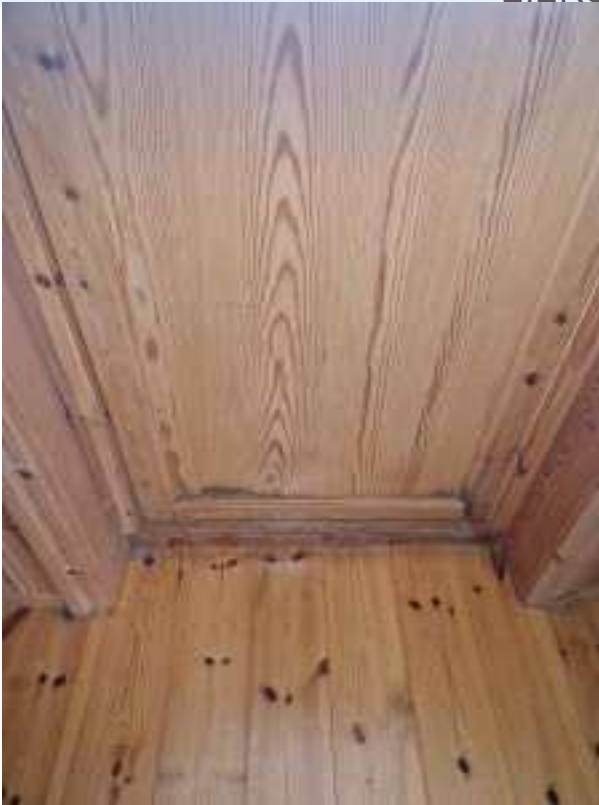
Det er påvist avvik ved beslag, vannbord, omramming, karm eller ytre tetting.

Bildet viser vann inntrengning på innside balkong dør.

3.1	Vinduer og ytterdører
	<p>Observasjon: Det er observert fukt gjennomslag i speil på balkong dør og vinduer er slitt i kitting rundt glass.</p> <p>Årsak: Årsak ses i sammenheng med manglende løpende vedlikehold på utvendige bygningsdeler.</p> <p>Risiko: Fukt gjennomslag i balkong dør og slitt kitting kan føre til økt fukt belastning på yttervegger. Risiko for redusert levetid på tilstøtende bygningsdeler.</p> <p>Konsekvens: Fukt gjennomslag i balkong dør og slitt kitting fører til økt fukt belastning på tilstøtende bygningsdeler. Fukt gjennomslag og slitt kitting kan utvikle seg over tid og gi behov for mer omfattende reparasjoner.</p> <p>Anbefalte tiltak: Utføre nødvendig løpende vedlikehold, og vurdere utskifting av balkong dør hvis det ikke lar seg gjøre å utføre tetting i speil på balkong dør .</p>

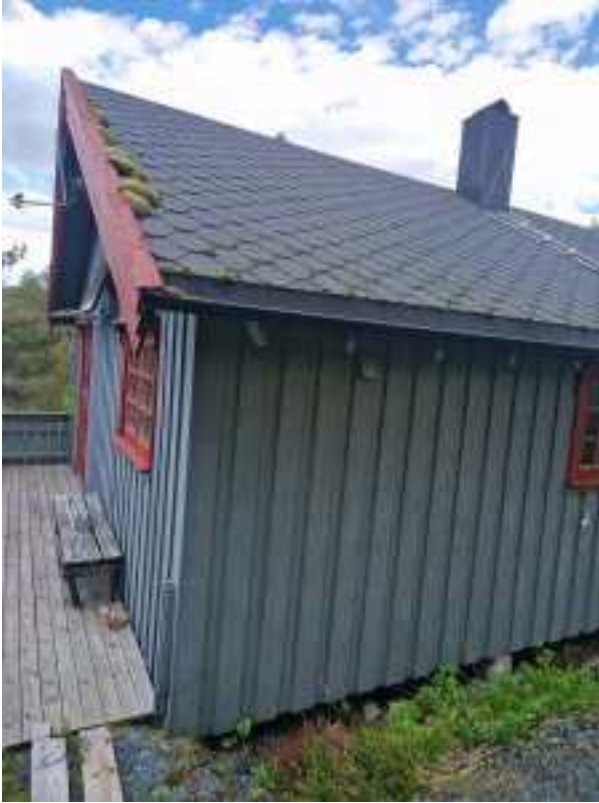
Bildet viser mose grodd papp shingel på tak.

Mose holder på fukt og tilfører papp shingel fukt som ikke tørker ut.

Ved frost kan papp shingel revne/sprekke og tilstøtende bygningsdeler tilføres fukt.

Risiko for fukt relaterte følgeskader på tilstøtende bygningsdeler, som vil gi behov for mer omfattende reparasjoner.
