DAG HAMMARSKJÖLDS VEI

151

# Tilstandsrapport

## BORETTLAGSLEILIGHET (I BLOKK)

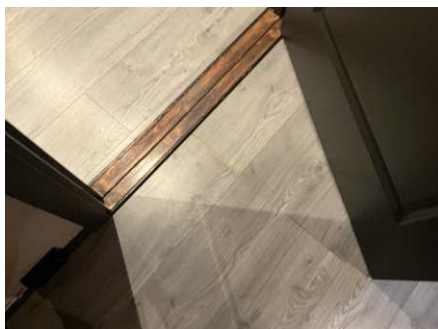
## TG 1 Etasjeskille/gulv mot grunn

Etasjeskillere av betong

Det ble ikke flyttet på tunge møbler etc. Målinger er basert på stikkprøver. Avvik kan forekomme. Det må påregnes skjevheter/knirk/lokale svanker/nedbøyninger i eldre boliger. En må være spesielt oppmerksom på dette i boliger hvor det er lagt nytt gulv på eksisterende bjelkelag uten at det har vært gjort fullstendig avretting o.l.

- Det er påvist andre avvik:
- Eldre dører med skjevheter/slitasje.

- Andre tiltak:
- Det må påregnes justeringer (hvis mulig) eller utskifting av dører. En må være oppmerksom på at justeringer kan være vanskelig på eldre dører, hvor utskifting ikke kan utelukkes.

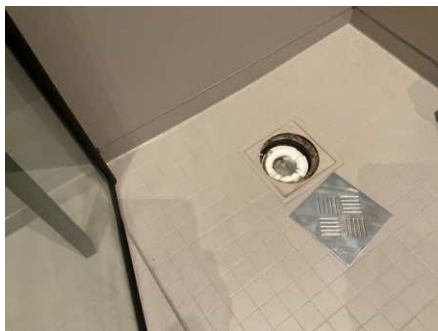
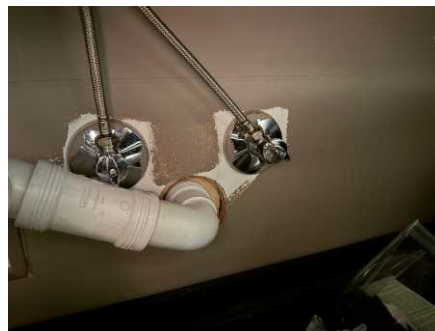
### TG 1 Sanitærutstyr og innredning

Sanitærutstyr og innredning er visuelt kontrollert uten å avdekke avvik utover normal bruksslitasje.

Det ble foretatt kontroll av fukt i treverk med pigger. Ingen utslag ble registrert.

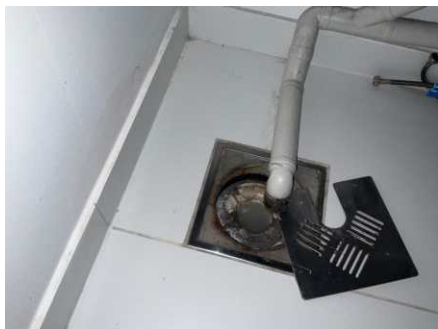
### TG 1 Sanitærutstyr og innredning

Sanitærutstyr og innredning er visuelt kontrollert uten å avdekke avvik utover normal bruksslitasje.

Hulltaking er ikke foretatt da risikoområdet grenser mot badet. Det ble foretatt kontroll med fuktindikator. Ingen unormale verdier ble registrert.

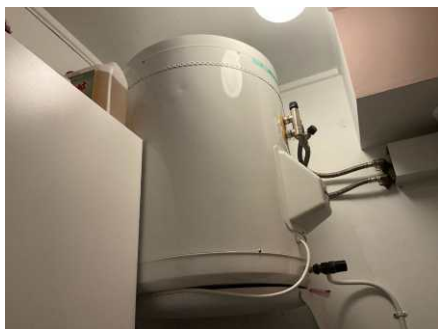
## Elektrisk anlegg

*Dette er en forenklet kontroll begrenset til de spørsmål og undersøkelser som forskrift til avhendingslova (tryggere bolighandel) § 2-18 inneholder. Dette kan ikke sammenlignes med en kontroll utført av offentlig myndighet (Det lokale eltilsyn) eller registrert elektrovirksomhet, og en bygnings sakkyndig har verken kompetanse eller lov til å foreta en slik kontroll.*
