STRANDLIEN 8

# TEKNISKE DOKUMENTER

# Sammendrag av boligens tilstand

# Tilstandsrapport

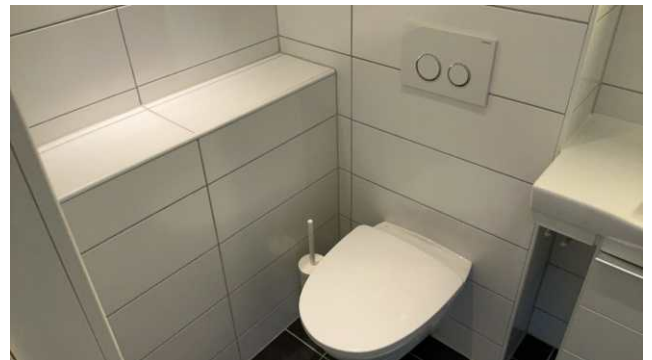
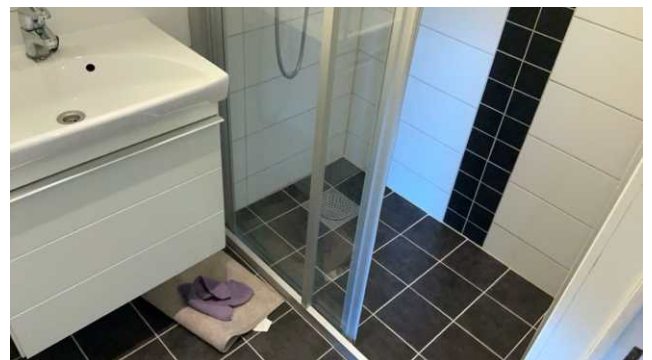
### ETASJE > BAD

## Overflater vegger og himling

- Det er mulighet for at det kan forekomme vannlekkasje på våtrommet hvor vann ikke vil gå til sluk.

- Det bør etableres avrenning inn til sluk for hele våtrommet.
- Eventuelt lekkasjevann fra utstyr utenfor dusjsone vil ikke ha en naturlig vei til sluket. Dette kan føre til at vann samler seg på gulvet og potensielt renner ut av rommet eller trenger inn i konstruksjonen.

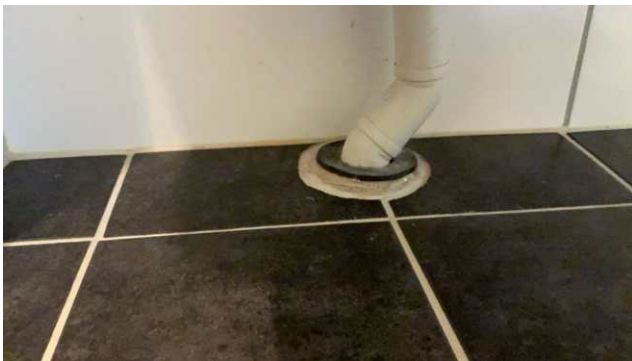
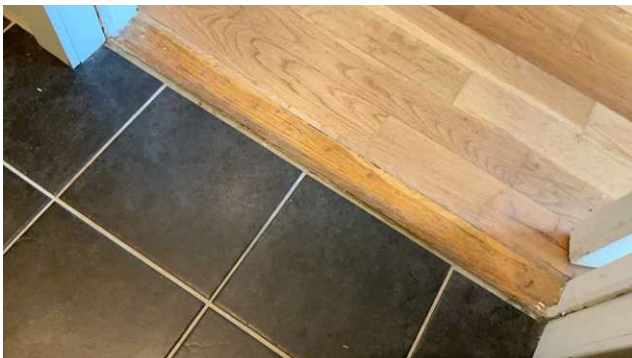
ETASJE > BAD

## TG 1 Sluk, membran og tettesjikt

Det er plastsluk og smøremembran med ukjent utførelse.

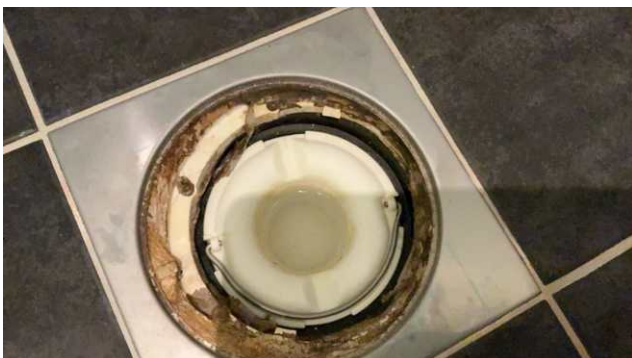
ETASJE > BAD

## TG 2 Sanitærutstyr og innredning

- Det er påvist fuktskjolder/svelling i skapinnredning. Små avvik i servant skap.

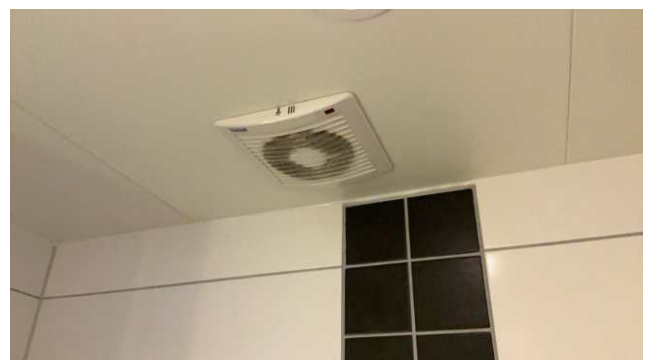
ETASJE > BAD

## TG IU Tilliggende konstruksjoner våtrom

Det er ikke mulig å ta hull i vegg bak dusjen, at hulltaking ikke er utført utelukker ikke at det kan være fukt i vegg bak dusjen.

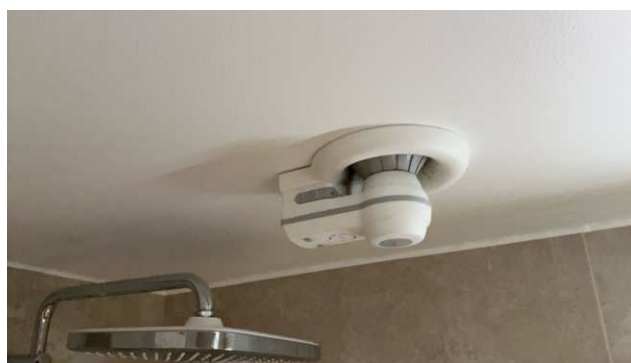
## KJELLER > BAD

### Tilliggende konstruksjoner våtrom

Blandebatteriet vender mot nabo og det kan ikke borres på motsatt side av vegg for fukt søk.

Det er ikke mulig å ta hull i vegg bak dusjen, at hulltaking ikke er utført utelukker ikke at det kan være fukt i vegg bak dusjen.
