KLAUVSTEINEN 89

Tilstandsrapport

LEILIGHET

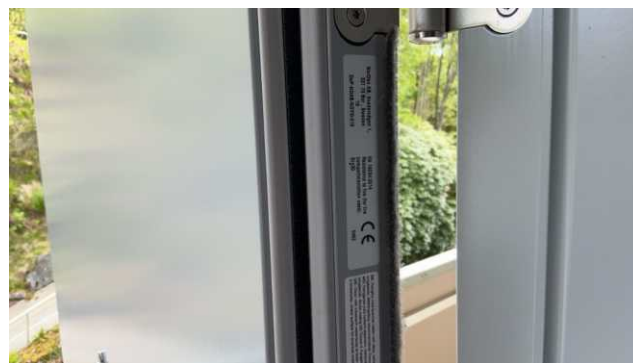
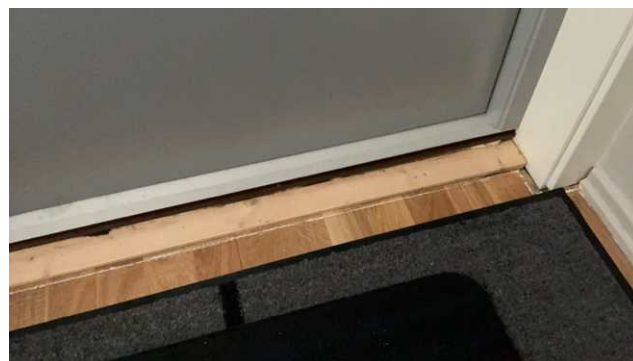
- Det er avvik:

Avslutningen ved ytterdøren bør ferdigstilles for å sikre god tetting og forhindre fuktinntrengning, trekk og varmetap. Manglende ferdigstillelse kan føre til redusert levetid på døren og økt risiko for skader på omkringliggende konstruksjoner.

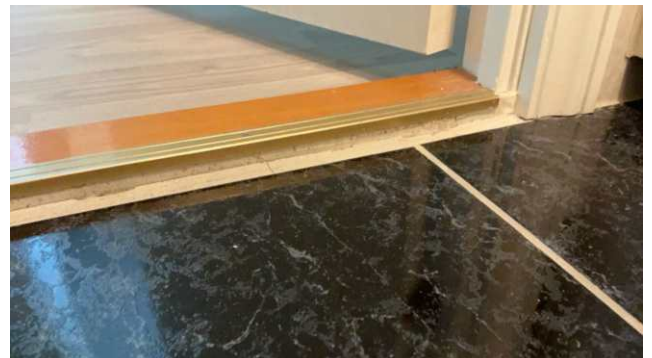
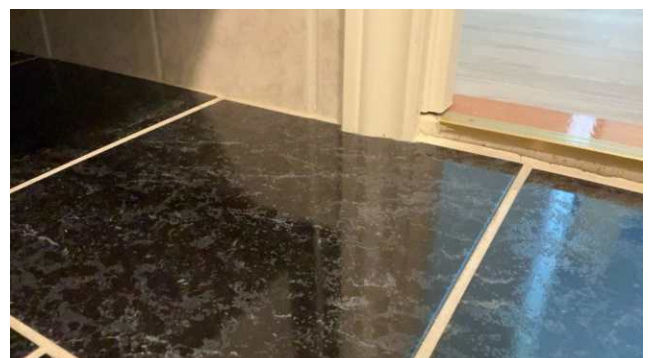
TG 2 Sluk, membran og tettesjikt

- Det er påvist avvik i fallforhold til sluk i forhold til krav i forskrift på byggetidspunktet.
- Det er avvik:

- Til tross for avviket i fall/høydeforskjell til sluk, vil gulvet fortsatt kunne lede vann mot sluket, men med redusert effektivitet. Dette kan potensielt øke risikoen for vannansamling i enkelte områder av badet.

Det anbefales å fremskaffe dokumentasjon på utførelse av membran, spesielt ved terskel, da dette ikke lot seg kontrollere. Manglende dokumentasjon og kontroll gir økt risiko for at utførelsen kan være mangelfull, noe som kan føre til lekkasjer og fuktskader i konstruksjonen.

Lite fall på gulvet i forhold til dagens forskriftskrav gir økt risiko for at vann ikke ledes effektivt til sluk, noe som kan medføre vannskader ved lekkasje eller overflødig vann.

Det er kun utført stikkprøver for bom i fliser, og det kan derfor være skjulte feil under fastmontert utstyr. Dette gir usikkerhet om tilstanden på hele gulvet, og det anbefales å være oppmerksom på eventuelle tegn til skade.

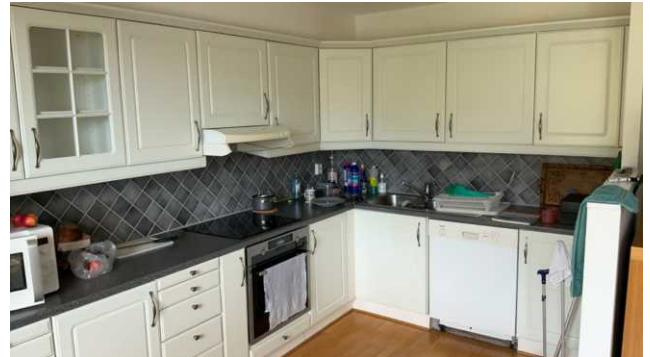
Skade i bunnplaten under vaskeskapet ble observert.

Det bør utbedres skade i bunnplaten under vaskeskapet for å hindre videre forringelse og redusere risiko for fuktskader og muggutvikling.
