STORMS GATE 5

# VELKOMMEN TIL

## Storms gate 5

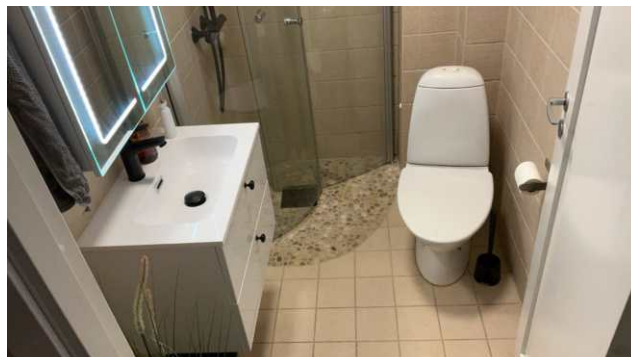
## TG 1 Overflater vegger og himling

- Det er påvist at noen fliser har bom (hulrom under).
- Det er påvist avvik i fallforhold til sluk i forhold til krav i forskrift på byggetidspunktet.
- Krav til fall (høydeforskjell) er ikke oppfylt, men det er fall til sluk.

- Det er ikke behov for utbedringstiltak.
- Selv om bom eller hull i flis ikke alltid er et umiddelbart problem, bør det overvåkes nøye for eventuell utvikling i sprekker i flisfuger e.l. oppstår. Dette må en foreta tiltak for, for å begrense utviklingen.
- Til tross for avviket i fall/høydeforskjell til sluk, vil gulvet fortsatt kunne lede vann mot sluket, men med redusert effektivitet. Dette kan potensielt øke risikoen for vannansamling i enkelte områder av badet.

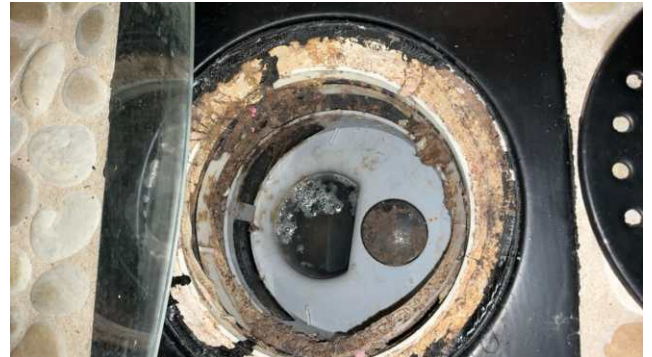
### TG 1 Sanitærutstyr og innredning

Hulltaking er ikke foretatt da det ikke er fysisk mulig pga tilliggende konstruksjoner. Blandebatteriet vender mot innredning og det kan ikke borres på motsatt side av vegg for fukt søk. Det er ikke mulig å ta hull i vegg bak dusjen, at hulltaking ikke er utført utelukker ikke at det kan være fukt i vegg bak dusjen.

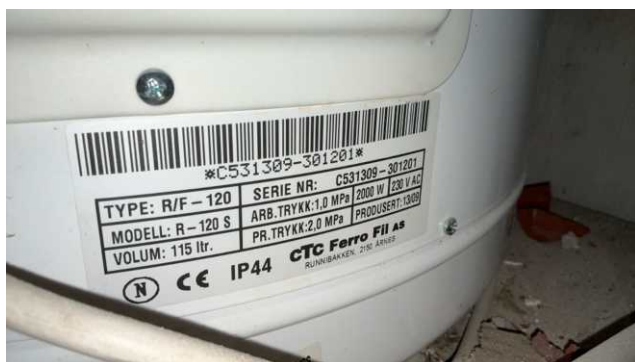
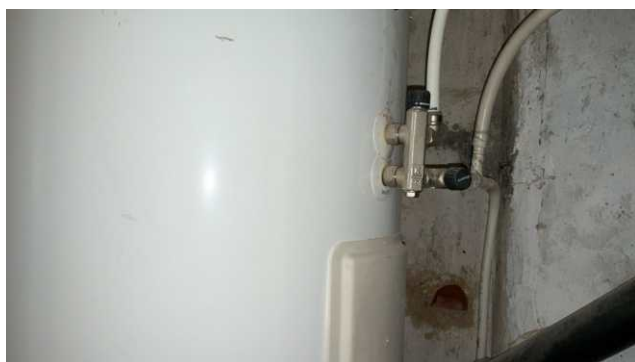
## TG 1 Andre installasjoner

Varmekabler i stue/kjøkken  
Varmekabler er ikke funksjonstestet.

Dørtelefon med døråpner.
