MYRDALSKOGEN 28

# Tilstandsrapport

# Andelsnummer 500

## BORETTLAGSLEILIGHET (I BLOKK)

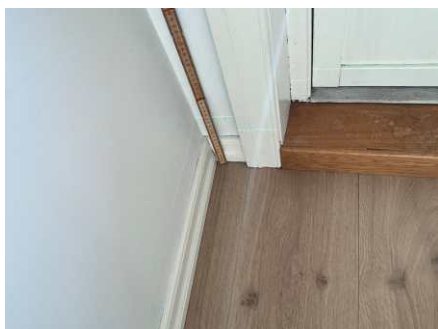
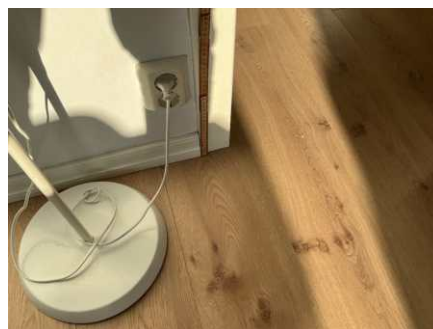
## TG 1 Innvendige dører

Hvite, formpressede innerdører.

Merk:  
Det ble gjort tilfeldig funksjonstest av enkelte dører. Mindre justeringer og behov for normalt vedlikehold vurderes ikke som vesentlig avvik.

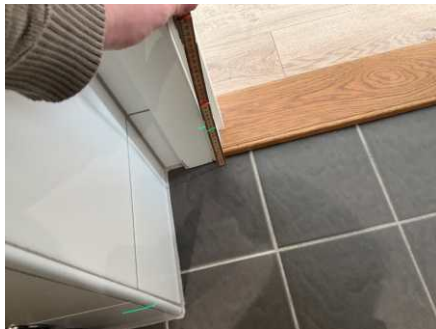
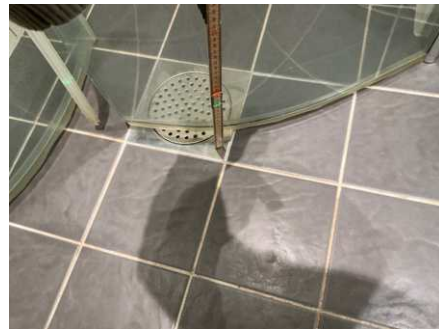
## 10. ETASJE > BAD (5,3 M<sup>2</sup>)

### TG 2 Sluk, membran og tettesjikt

- Overvåk tilstanden jevnlig. For å få tilstandsgrad 0 eller 1 må tettesjiktet skiftes ut, men tidspunktet for når dette er nødvendig er vanskelig å si noe om.

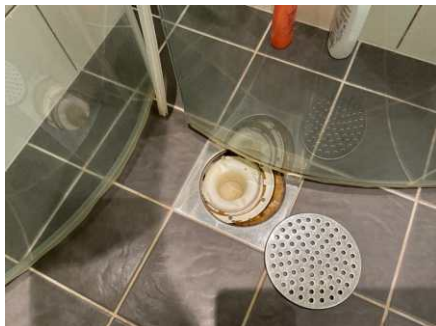
## 10. ETASJE > BAD (5,3 M<sup>2</sup>)

### TG 1 Sanitærutstyr og innredning

Sanitærutstyr og innredning er visuelt kontrollert uten å avdekke avvik utover normal bruksslitasje.

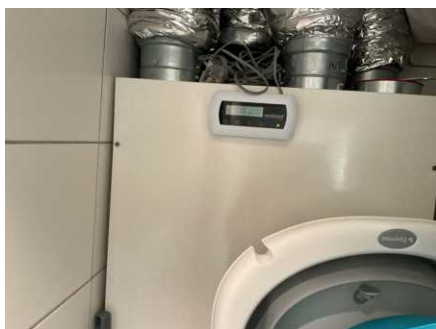
## Varmesentral

Felles oppvarming av varmtvann/tappevann.

Varmesentralen inngår i borettslagets vedlikeholdsansvar.
