SOLHEIMSLIEN 36

Rapportdato: 15.05.2025

# Tilstandsrapport

## 4-ROMS LEILIGHET

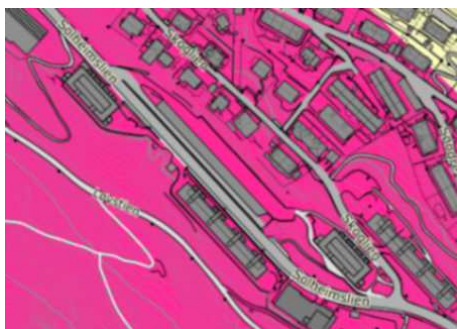
Eiendommen ligger i område med forventet høye forekomster av radon, iflg. NGU's kart. Radonmålinger må utføres over en 2 mnd. periode i vinterhalvåret.

Utsnitt fra NGU's radonkart som viser forventede høye konsentrasjoner av radongass fra grunnen.

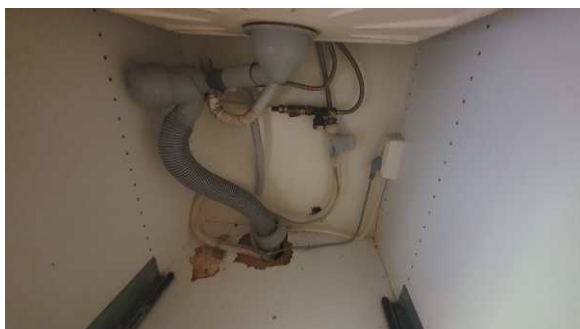
Vurdering er basert på alder. Tilstandsgrad 2 gis med bakgrunn i at mer enn halvparten av forventet brukstid for skjulte røranlegg er passert. Det er nå ingen symptomer på funksjonssvekkelse, men vær oppmerksom på at dette er en risikokonstruksjon.

- Det er ikke behov for utbedringstiltak siden anlegget fungerer i dag, men ut ifra alder kan skader plutselig oppstå på eldre anlegg.

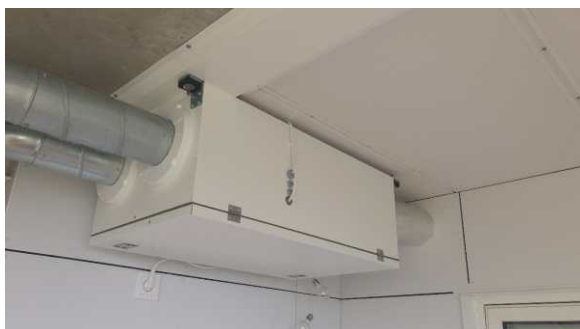
Balansert ventilasjonsanlegg er montert i leiligheten, enhet er montert i tak/himling på balkong. Anlegget trekker fra kjøkken og bad og gir returluft til oppholdsrom. Filter må skiftes ihht. driftsinstruks.

Balansert ventilasjonsanlegg i leiligheten, montert i himling på balkong.

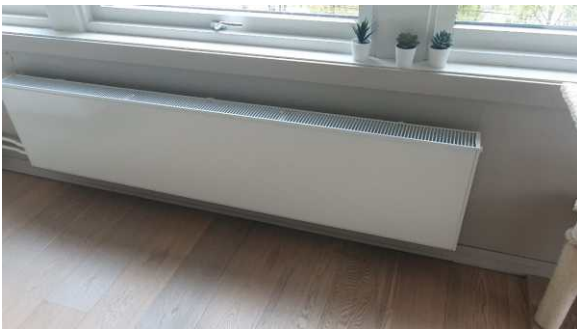
Radiator er montert i stuen.  
Anlegget er ikke nærmere undersøkt.
