EIENDOMSMEGLING

LØBERGSVEIEN 39

Befaringsdato: 10.01.2025

Rapportdato: 24.01.2025

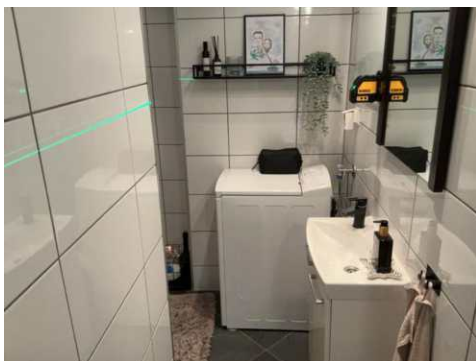
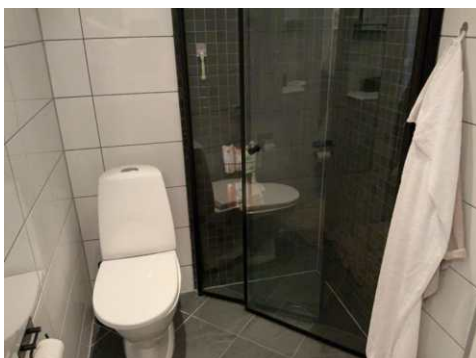
Aktuell byggeforskrift er tekniske forskrifter i perioden 1997-2010.  
Dokumentasjon: ingen dokumentasjon.

Årstall: 2007 Kilde: Eier

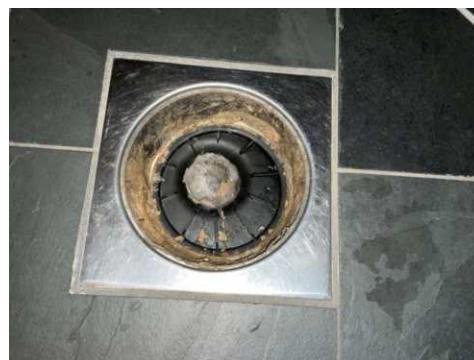
#### Vurdering av avvik:

- Det er påvist avvik i fallforhold til sluk i forhold til krav i forskrift på byggetidspunktet.

- Våtrommet fungerer med dette avviket.

Gulv fungerer med dette avviket, men man må være oppmerksom ved fri utstråling av vann på gulv

Det er plastsluk og smøremembran med ukjent utførelse.

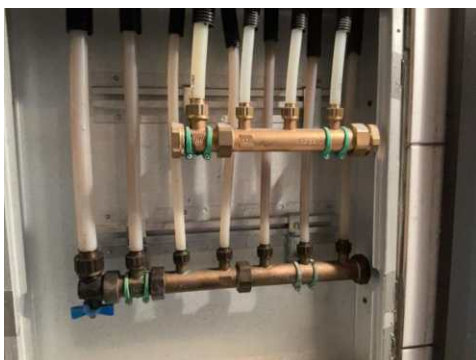
Innvendige vannledninger er av plast (rør i rør). Det er besiktiget i rørskap.  
Noe kondens på kaldtvann stamme.

Årstall: 2007 Kilde: Eier
