LØNBORGLIEN 304

Tilstandsrapport

LEILIGHET

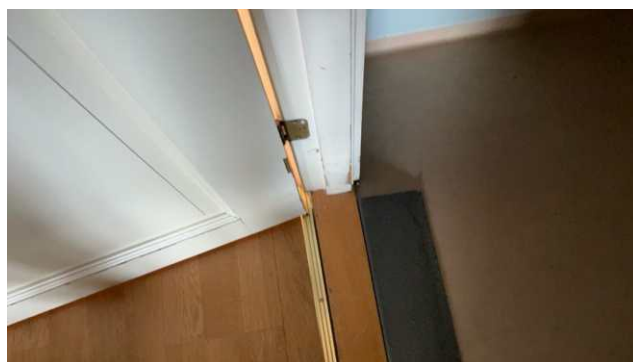
ETASJE > VASKEROM

- Manglende oppgradering av våtrommet medfører høy risiko for at konstruksjonene ikke vil tåle vanlig bruk av vann eller lekkasjer. Dette kan føre til fuktskader på tilstøtende konstruksjoner.

Våtrommets tettesjikt og overflater bør oppgraderes og dokumenteres i henhold til dagens krav, for å sikre at rommet tåler normal bruk og for å redusere risikoen for fuktskader og lekkasjer til tilstøtende konstruksjoner. Manglende oppgradering medfører høy risiko for skader som kan oppstå plutselig og uten forvarsel.

Kostnadsestimat: 20 000 - 100 000

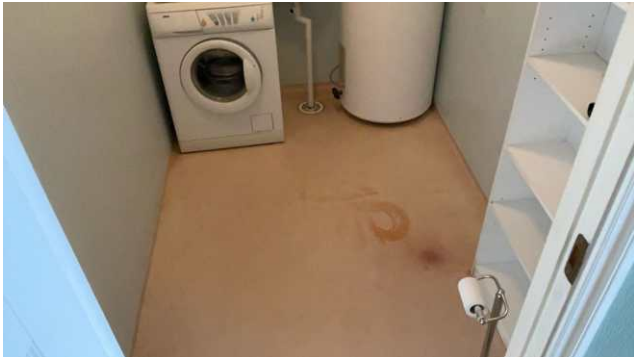
ETASJE > VASKEROM

Manglende oppgradering medfører økt risiko for fuktskader og lekkasjer, noe som kan føre til omfattende skader på tilstøtende konstruksjoner og høyere utbedringskostnader.

Kostnadsestimat: 100 000 - 200 000

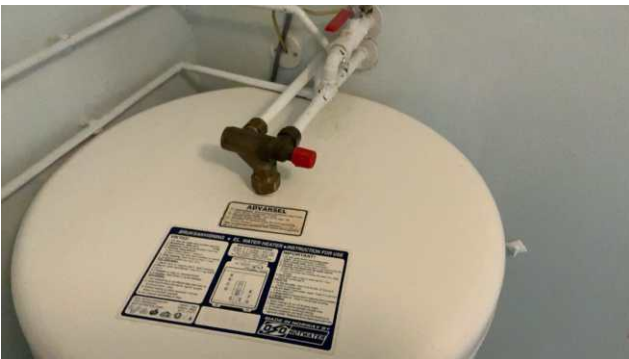
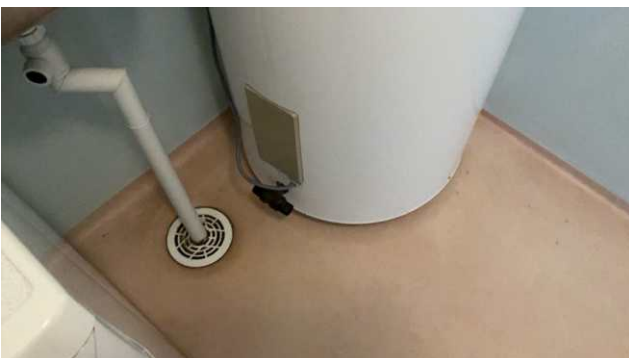
- Det er ikke behov for utbedringstiltak siden tanken fungerer i dag, men ut ifra alder kan skader plutselig oppstå på eldre tanker.

Varmtvannsberederen bør vurderes skiftet grunnet høy alder, da risikoen for lekkasje og påfølgende vannskader øker betydelig etter 20 år.

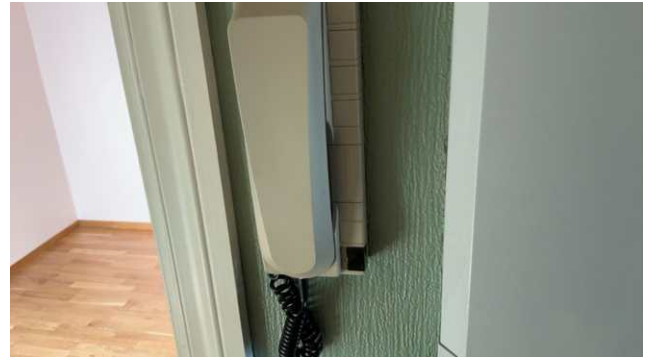
TG 1 Andre installasjoner

Dørtelefon med døråpner.

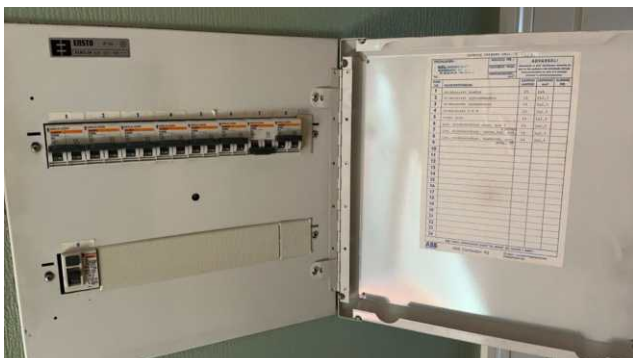
Elektrisk anlegg

Elektriske anlegg anbefales kontrolleres hvert 5. år. El. anlegget med vanlig god stander er fra byggeår.
