BREDALSMARKEN 8

Tilstandsrapport

- Leilighet
- Bredalsmarken 8, 5006 BERGEN
- BERGEN kommune
- # gnr. 164, bnr. 259
- # Andelsnummer 33

Befaringsdato: 02.04.2025

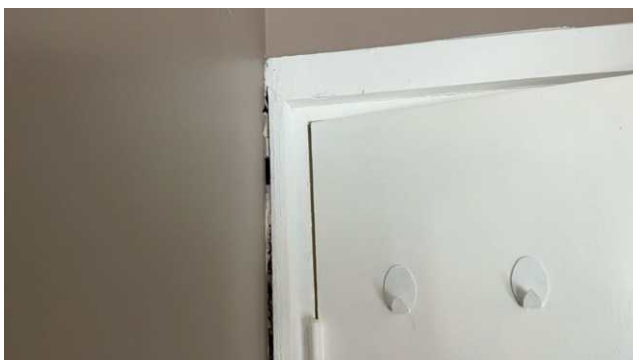
Fuge list på soverom

Vurdering av avvik:

- Det er påvist avvik som tilsier at det bør foretas tiltak på enkelte dører.

- Enkelte dører må justeres.
- Det bør foretas tiltak på enkelte dører.

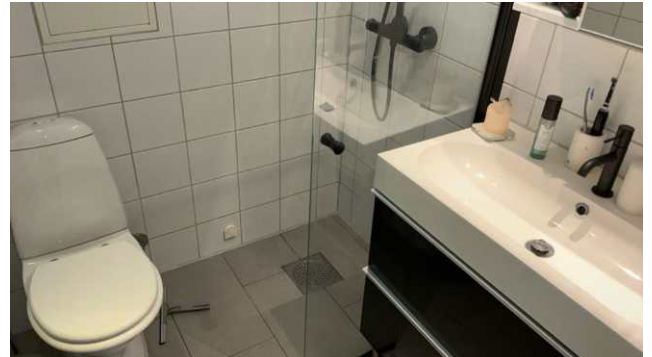
ETASJE > BAD

Aktuell byggeforskrift er teknisk forskrift 2010. Dokumentasjon: ingen dokumentasjon.

Årstall: 2016 Kilde: Eier

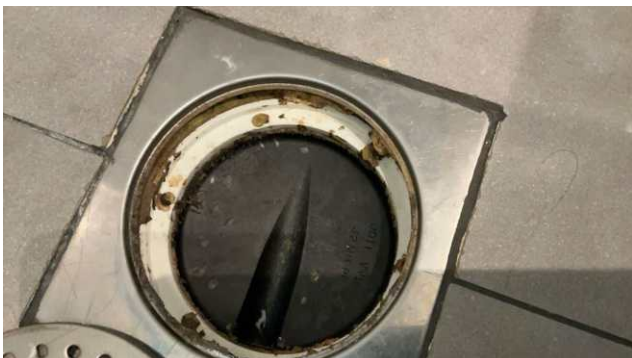
TG 2 Sanitærutstyr og innredning

Vurdering av avvik:

- Det er påvist skader på innredning.

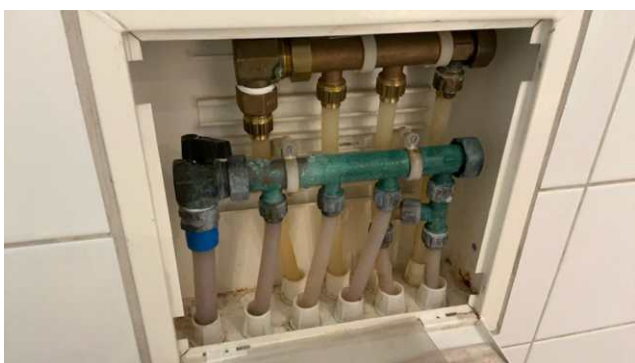
TG 2 Avløpsrør

Det er avløpsrør av plast.
