FOLDNESHOLMANE 70

# Tilstandsrapport

gnr. 36, bnr. 180

Befaringsdato: 23.04.2025

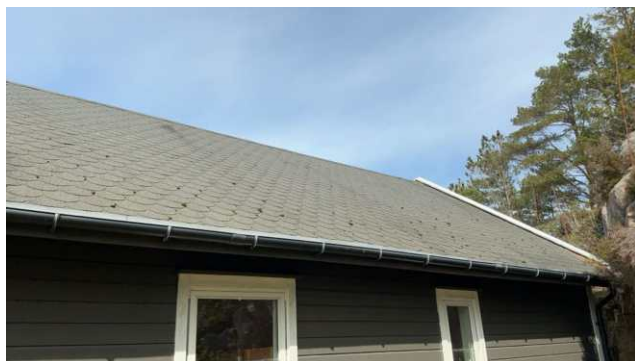
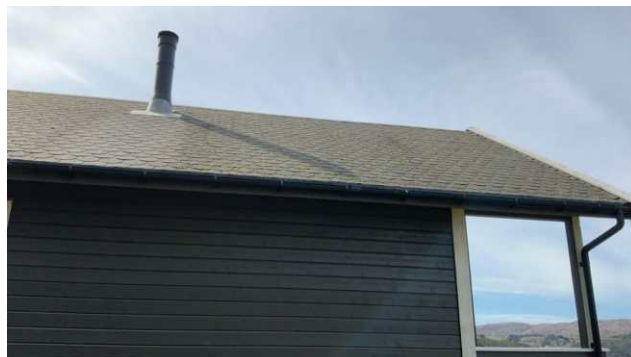
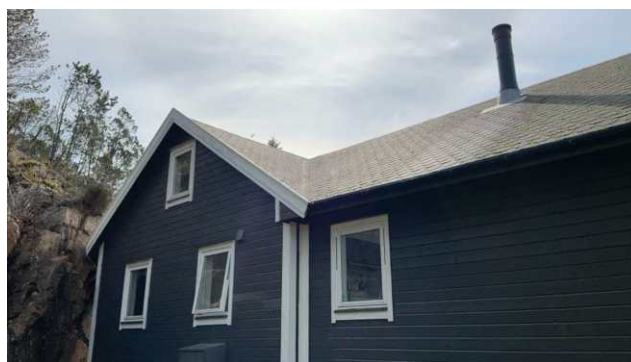
### TG 3 Nedløp og beslag

Renner og nedløp i plast.

- Det mangler snøfangere på hele eller deler av taket, noe som var krav på byggemeldingstidspunktet.
- Det mangler tilfredsstillende adkomst til pipe for feier.
- Det er ikke tilfredsstillende bortledning av vann fra taknedløp ved grunnmur.
- Takrenner har punktvis lekkasjer.

- Det mangler snøfangere på hele eller deler av taket, noe som var krav på byggemeldingstidspunktet.
- Det mangler tilfredsstillende adkomst til pipe for feier.
- Det er ikke tilfredsstillende bortledning av vann fra taknedløp ved grunnmur.
- Takrenner har punktvis lekkasjer. Konsekvens/tiltak • Det må monteres snøfangere for å oppfylle byggeårets krav.
- Lokal utbedring må utføres. • Det bør lages system for bortledning av vann fra taknedløp ved grunnmur.

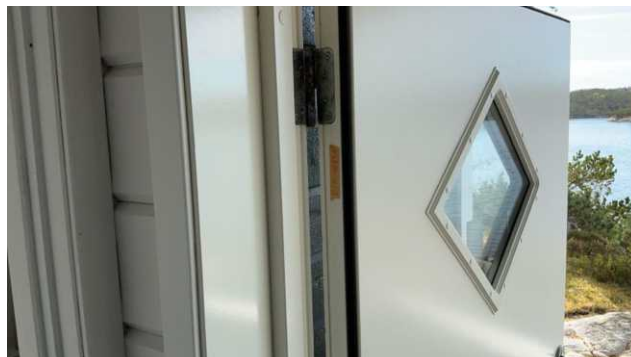
## TG 2 Dører - 2 - 3

Bygningen har stål/aluminiums kjellerdør og luke til blindkjeller m

- Det er påvist rustskader i metalleder i og rundt dører.

En hengsel er rustet i stykker.

Rust på hengsler til krypkjeller

Utbedre hengsel og fjerne rust på dører.

Avvik må utbedres. Kostnadskonsekvens.
