GERHARD GRANS VEI 15

# Tilstandsrapport

# Aksjenummer 380

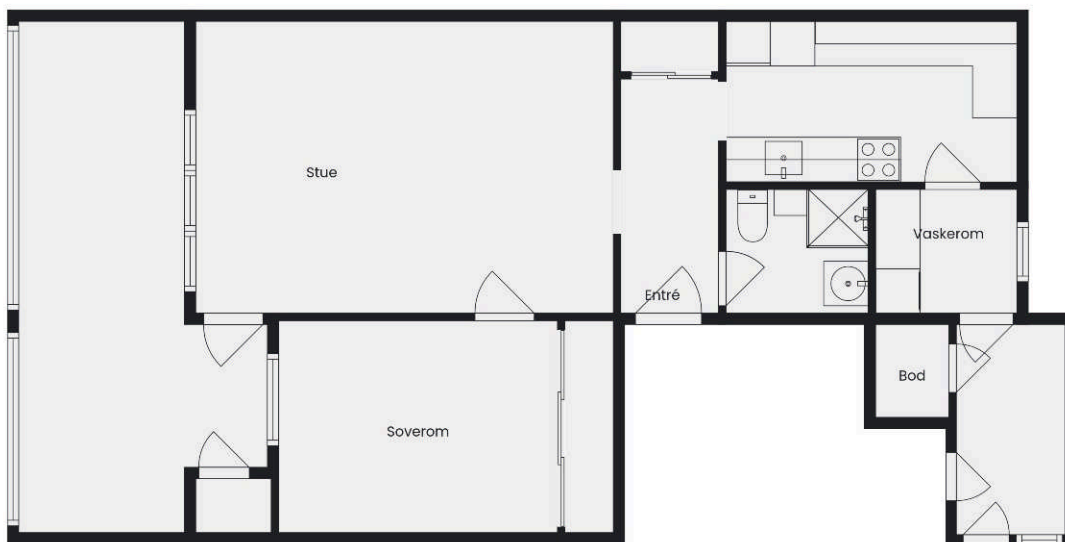
# PLANTEGNING

Plantegningen er en ikke målbart illustrasjon og avvik kan forekomme.

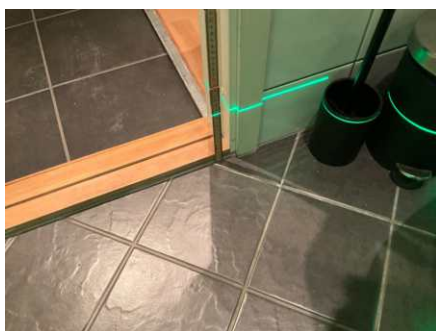
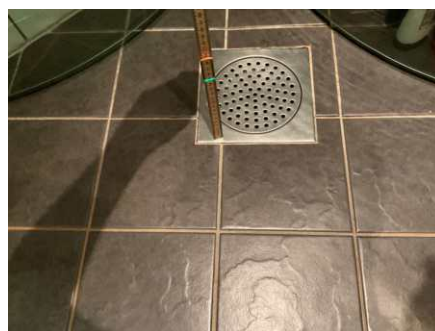
## 2. ETASJE > BAD (3,2 M<sup>2</sup>)

### **Sluk, membran og tettesjikt**

- Våtrommet må oppgraderes for å tåle normal bruk etter dagens krav.
- Tilstandsgrad er satt på bakgrunn av alder på membran/tettesjikt/slukløsning og risiko for lekkasje og skader. Vaskerommet ansees som utdatert etter dagens krav. Det er derfor heller ikke gjennomført en detaljert tilstandsvurdering av hver enkel bygningsdel i rommet.

• Det anbefales å installere et dusjkabinett for å spare overflater for belastning med fritt vann, for noe lengre brukstid. Sluk bør kontrolleres jevnlig. For å oppnå bedre tilstandsgrad (TG 0/TG 1) må det påregnes oppgradering. Eldre membraner svekkes naturlig over tid, noe som kan medføre redusert tettefunksjon og øke risikoen for utettheter og fuktskader på sikt.

- Andre tiltak:
- For å oppfylle dagens krav til våtrom må det påregnes utgifter til oppgradering. Det anbefales også å skifte, vann- og avløpsledninger og sluk i forbindelse med en eventuell oppgradering. Estimert omfatter utskifting til tilsvarende standard som i dag. Ved oppgradering med fliser må det påregnes en høyere kostnad. Merk at det kan forekomme avvik på estimat (grovt estimert).
