TORGNY SEGERSTEDTS VEI
65

Torgny Segerstedts vei 65

HÅKON & HAAKONSEN
BOLIGRÅDGIVNING

22.04.2024

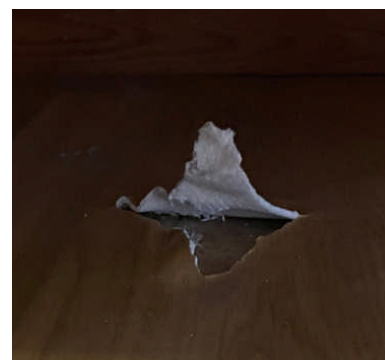
Rom - Soverom 2

Belegg er feilmontert og buler på garderobeskap. Det er også påvist rift i belegget. Se bilde.
Tilstandsgrad 2 settes grunnet overnevnte.

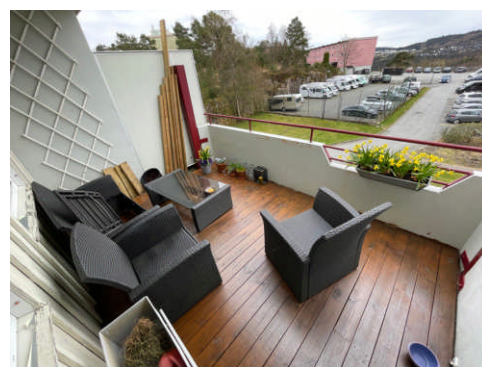
Ingen observerte avvik ellers, men det gjøres oppmerksom på at gulv ikke er demontert for ytterligere undersøkelser.

Tilstandsgrad 2 settes grunnet alder og krav til høyde på rekkverk. Balkong inkl. bærekonstruksjon bør holdes under oppsyn.
