JOHAN BERENTSENS VEI 74

# VELKOMMEN TIL

## Johan Berentsens vei 74

# Tilstandsrapport

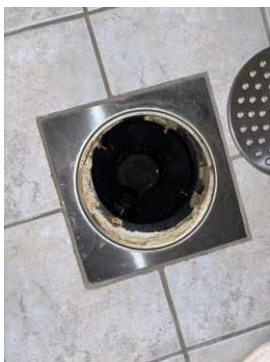
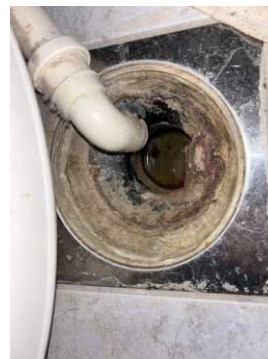
- Det er påvist at noen fliser har bom (hulrom under) i kombinasjon med riss eller sprekker i fuger som ikke er mykfuger.

#### Vurdering av avvik:

- Det anbefales å fjerne fliser med bom og kontrollere underlaget for feil eller mangler. Flisene bør legges på nytt med korrekt metode og materialer i henhold til gjeldende våtromsnorm. Eventuelle underliggende skader må utbedres før ny montering.
- Dersom tiltak ikke utføres, kan dette over tid føre til at flisene løsner eller sprekker, spesielt ved belastning eller bevegelser i konstruksjonen.

- Det anbefales å gjøre ytterligere undersøkelser av tettesjikt selv om dette krever nye målinger der det tidligere er tatt hull for fuktmålinger, eventuelt åpne tilstøtende konstruksjoner eller utvidet hulltaking eller montere kontinuerlig fuktføler. Det kan også være nødvendig å demontere terskel, dørlister, sanitærkomponenter som dusjarmatur, dekk-kopper, demontere overflatemateriale i ikke direkte fuktbelastede områder, utføre vanntester med tilhørende fuktmålinger, osv.
- Konsekvensen er at membranen kan ha redusert funksjon og tetthet som følge av alder, noe som øker risikoen for fuktinntrengning og skjulte skader i konstruksjonen, samt behov for oppgradering eller rehabilitering av våtrommet.
