EIENDOMSMEGLING

Rosenbergsgaten 17

ASK Eiendomsmegling ved Marcus Ullebø har gleden av å presentere Rosenbergsgaten 17. En lys og flott selveierleilighet med sentral beliggenhet i Bergen sentrum.

Befaringsdato: 03.03.2025

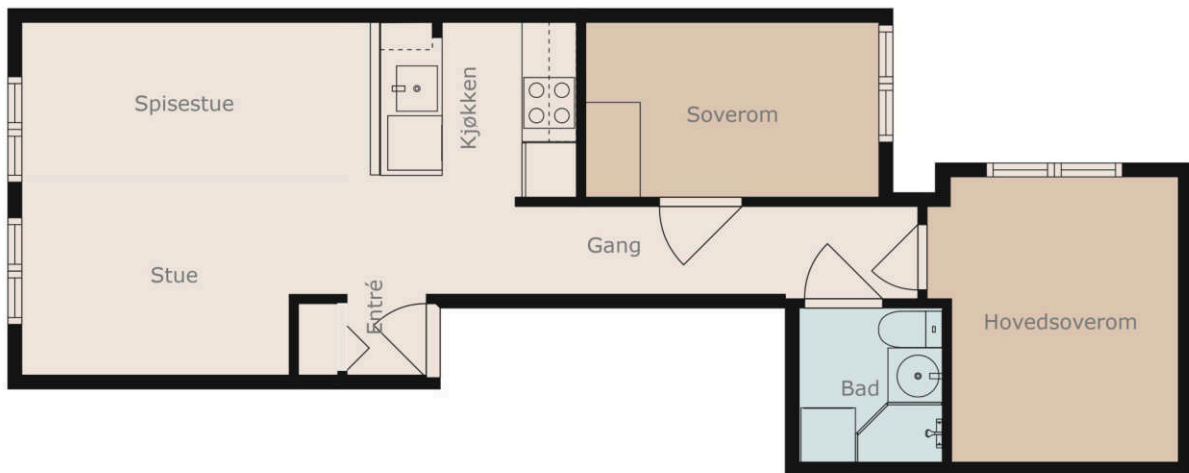
PLANTEGNING

Entre 1,68 m², stue/ kjøkken 21,91 m², gang 4,25 m², soverom 6,41 m², soverom 9,29 m², bad 2,79 m².

Tilhørende bod 3,24 m² i kjeller.

Plantegning Oppmålt Elektronisk. Målingen Anses Som Svært Pålitelig, Men Ikke Garantert

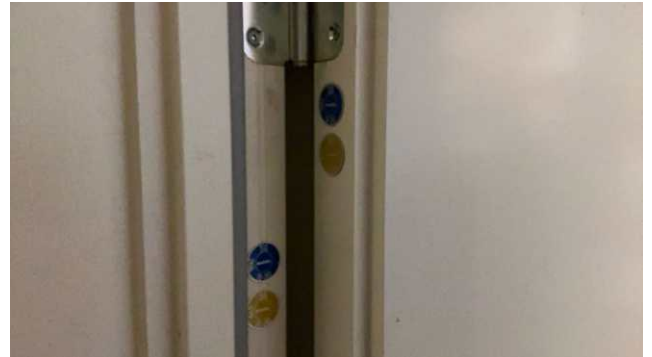
INNVENDIG

TG 2 Overflater

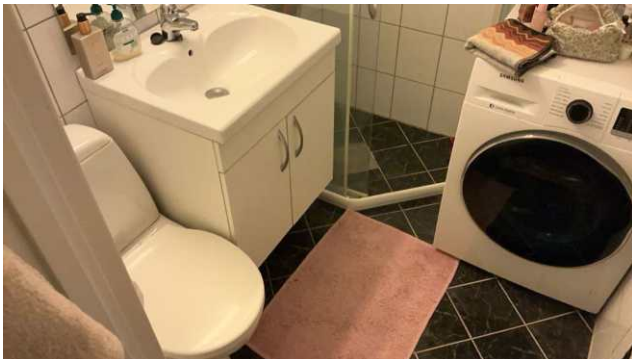
ETASJE > BAD

TG 1 Overflater vegger og himling

Vurdering av avvik:

- Det er påvist at høydeforskjell fra topp slukrist til gulv/synlig topp membran ved dørterskel er mindre enn 25 mm.
- Det er påvist avvik i fallforhold til sluk i forhold til krav i forskrift på byggetidspunktet.
- Svertesopp er registrert

- Overflater må rengjøres.
- Våtrommet fungerer med dette avviket.

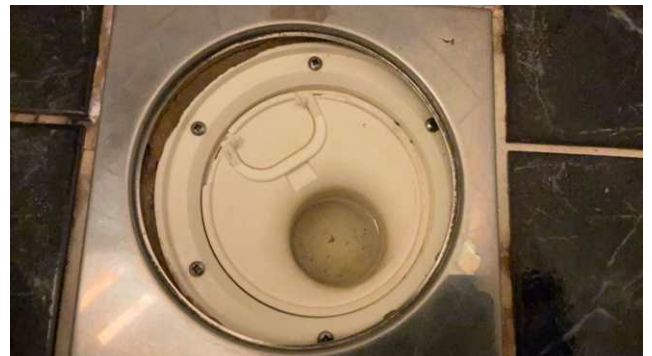
ETASJE > BAD

TG 2 Sanitærutstyr og innredning

Vurdering av avvik:

- Det er påvist riss/sprekker i utstyr på våtrommet.
- Riss i servant

- Påviste skader må utbedres.

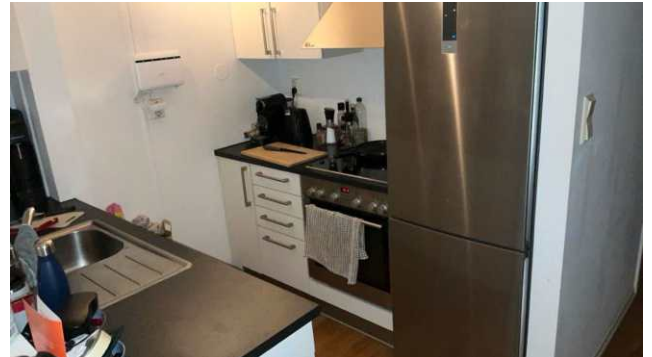
ETASJE > STUE/KJØKKEN

TG 1 Avtrekk

Det er kjøkkenventilator med avtrekk ut.

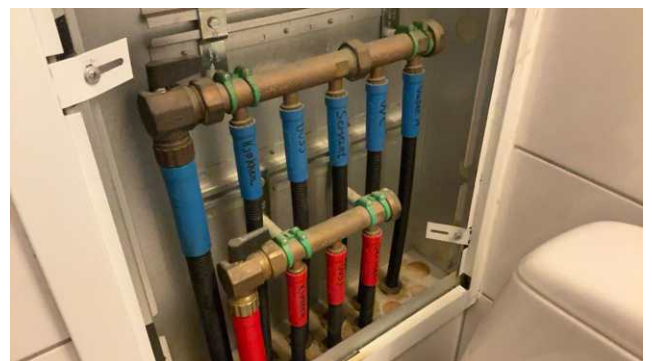
TG 1 Avløpsrør

Det er avløpsrør av plast.

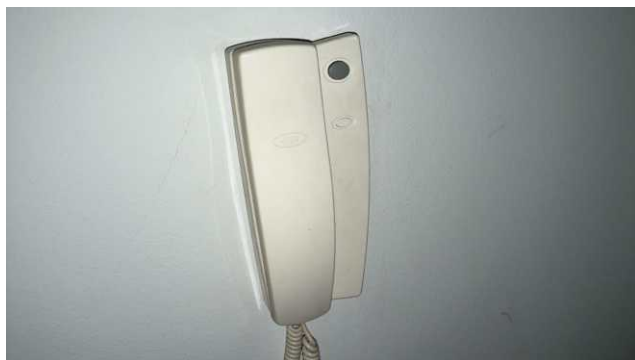
TG 2 Elektrisk anlegg

På generelt grunnlag bør det elektriske anlegget kontrolleres i forbindelse med overdragelse. El. anlegg med vanlig bra standard. Elektriske anlegg bør kontrolleres hvert 5. år.
