RUGDEVEIEN 34

Tilstandsrapport

BORETTLAGSLEILIGHET (I BLOKK)

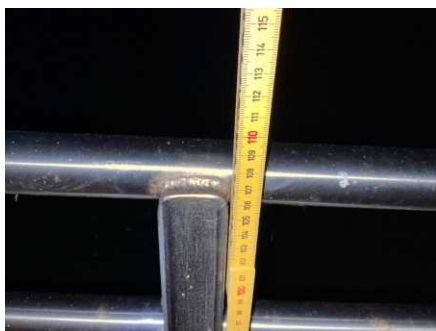
Forventet levetid (iht. Byggforskeren 700.320):

- Terrassebord i trykkimpregnert tre: ca. 20–40 år
- Rekkverk i tre/metall: ca. 20–40 år

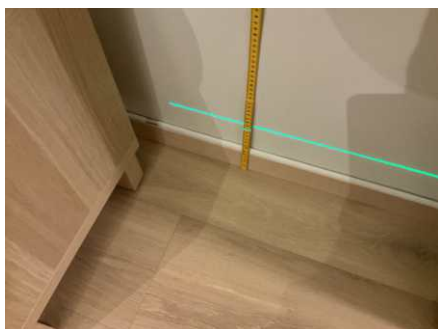
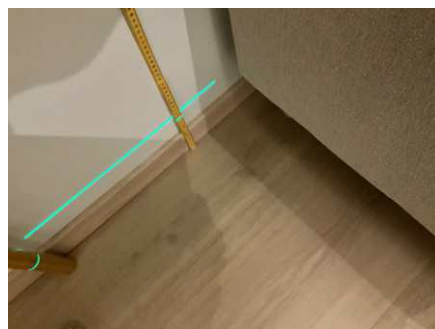
- Det er målt høydeforskjell på mellom 15-30 mm gjennom hele rommet. Tilstandsgrad 2 gis med bakgrunn i standardens krav til godkjente måleavvik.

- For å få tilstandsgrad 0 eller 1 må høydeforskjeller rettes opp. Det vil imidlertid sjelden være økonomisk rasjonelt som et enkeltstående tiltak i en bolig som dette. Dersom boligen en gang skal renoveres, kan man vurdere slike tiltak.

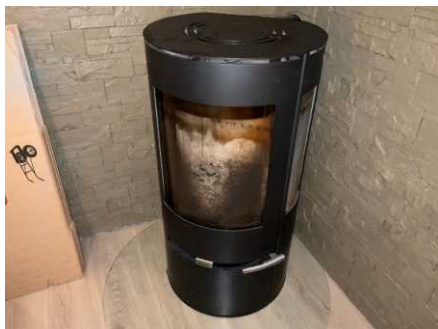
Skorsteinen er fra byggeår. Det anbefales jevnlig tilsyn og feiing iht. kommunale rutiner. Rehabilitering vurderes ved tegn til sprekkdannelser, utettheter eller sot-/tjæreavleiring.

Forventet levetid (iht. Byggforskserien 700.320):
- Murte piper / elementpiper: ca. 30–60 år
- Pusset skorstein: ca. 10–30 år mellom pussarbeider
- Ildsteder / vedovner: ca. 20–30 år

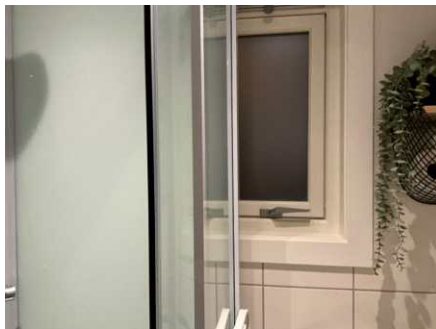
Overflater ble visuelt kontrollert. Se kommentarer under avvik.

Det ville bli utført noe fugging hvor dette mangler ifb. med salg.

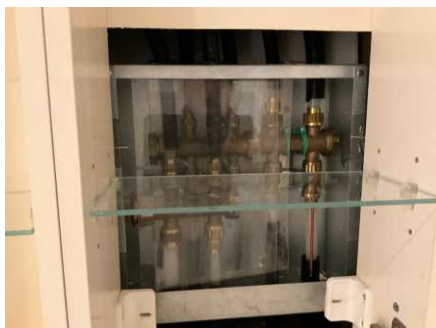
- Det er påvist at eventuelt lekkasjevann fra rør i rør system ikke ledes til sluk eller annen kompensierende løsning.

- Det bør foretas tiltak på anlegget som sikrer bedre løsning på eventuelt lekkasjevann fra rør i rør system.
