ØVRE STADIONVEIEN 1

## Øvre Stadionveien 1

## Nydelig 3-roms selveier med privat terrasse, gode rom og fantastisk utsikt! Tett på busstopp og flott natur

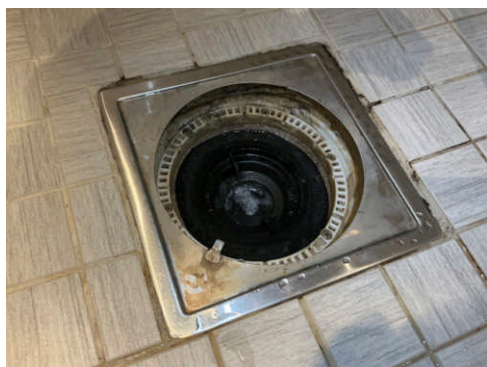
### Bilde

Det er synlig bruk av både membran og mansjett under klemring i sluk.

TG 1

Det gjøres oppmerksom på at tekking (membran og mansjetter) ikke er kontrollerbare i forhold til riktig utførelse og hvor mange lag som er påført fordi dette bare kan gjøres ved å demontere fliser. Denne type destruktive undersøkelser blir aldri foretatt ved en tilstandskontroll for boligsalg. Det forutsettes/forventes at bruk av tett membran er benyttet som fuktsikring bak og under flis.

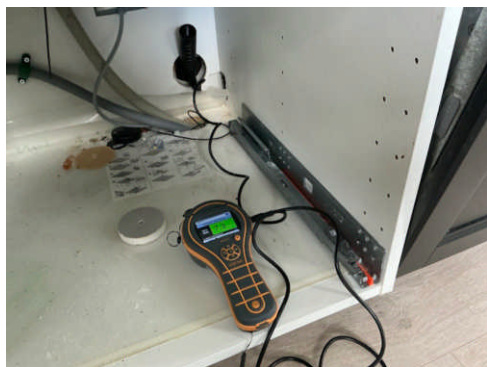
## Bilde

Det er utført hulltaking mot våtrommets vanninnstallasjon der det er antatt størst risiko for eventuelle vannlekkasjer/fuktskader. Hullet er utført fra tilstøtende rom på baksiden av våtrommets fuktsikring. Ingen forhøyede fuktverdier funnet.

Ingen konstaterte fuktskader.

Nei
