BJØRNDALSSKOGEN 105

Råflott 4-roms toppleilighet med vestvendt balkong - Kjøkken/bad fra 2019 - Fast garasjeplass - Varmtvann inkl.

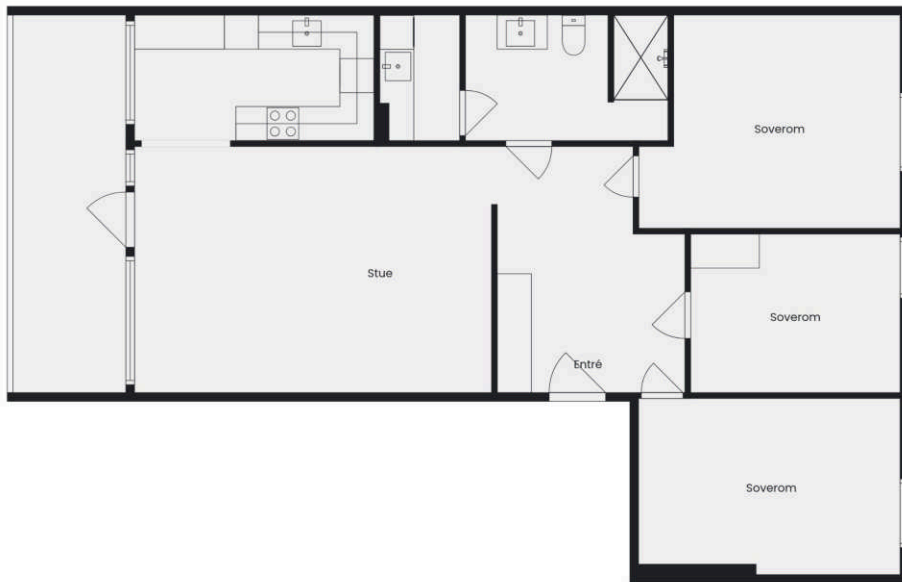
PLANTEGNING

Plantegningen er en ikke målt illustrasjon og avvik kan forekomme.

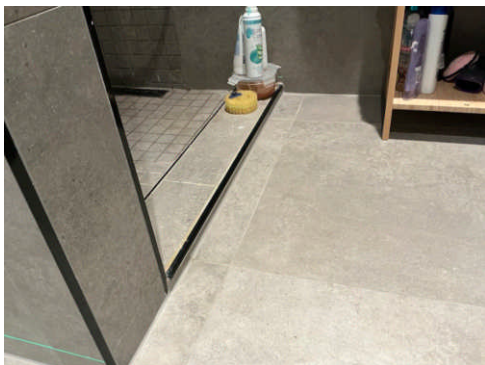
Bilde

Her vurderes overflater og eventuelle riss, sprekker i fuger, bom i fliser, samt spor etter zoologiske eller biologiske skadegjørere. På våtrom med vinylbelegg e.l på gulv, vurderes skader, riss, slitasje og alder.

Nei

Dusjsonen har tett terskel slik at eventuelt lekkasjevann ikke vil ledes i sluk.

Ingen skader eller avvik utover normal bruksslitasje avdekket på overflatene.

Det er montert waterguard under vask på bad, så med en evt lekkasje skal denne stenge vannet.

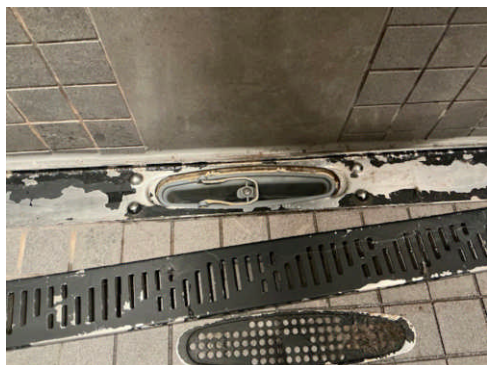
Bilde

Det er synlig bruk av både membran og mansjett under klemring i sluk.

TG 1
