NESET 65C

## Neset 65C

# Tilstandsrapport

## LEILIGHET

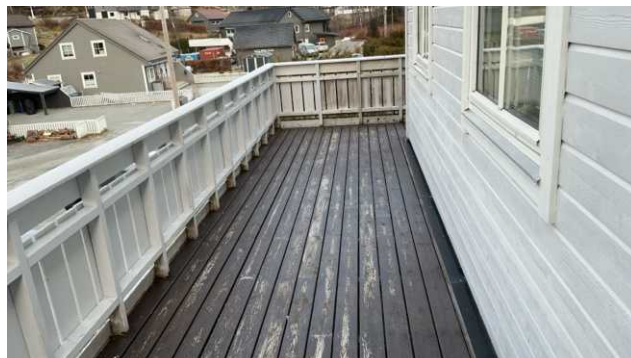
### Vurdering av avvik:

- Det er avvik:

Flassing i malingen bør utbedres og overflatebehandling fornyes for å sikre tilstrekkelig beskyttelse av treverket.

Dersom dette ikke utbedres, kan treverket bli utsatt for fukt, råte og redusert levetid.

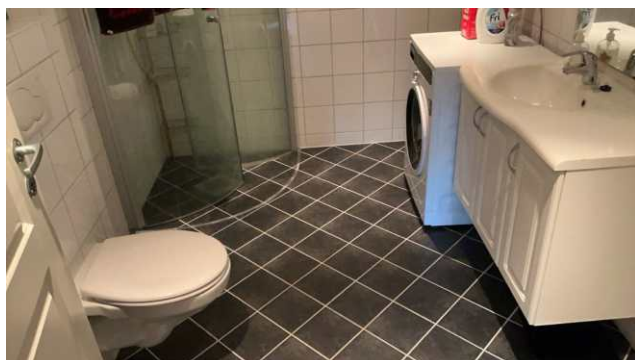
#### Vurdering av avvik:

- Det er påvist avvik i fallforhold til sluk i forhold til krav i forskrift på byggetidspunktet.

- Til tross for avviket i fall/høydeforskjell til sluk, vil gulvet fortsatt kunne lede vann mot sluket, men med redusert effektivitet. Dette kan potensielt øke risikoen for vannansamling i enkelte områder av badet.
- Et bad med manglende/ redusert fall til sluk blir mindre funksjonelt og sikkert for brukeren. Dette kan medføre stående vann på gulvet, vann som ikke ledes effektivt til sluket, økt risiko for at vann renner ut av rommet og redusert sklisikkerhet på gulvet.

Det er fare for fuktskader dersom det er bom i flisene eller utilstrekkelig tetting ved terskel. Dørlisten bør løftes 5 mm og fuges for å redusere risikoen for vanninntrengning.

Manglende fall og usikker tetting ved terskel øker risikoen for vannskader i tilstøtende konstruksjoner. Det anbefales å utbedre fallforhold og kontrollere tetting under terskel for å redusere denne risikoen.

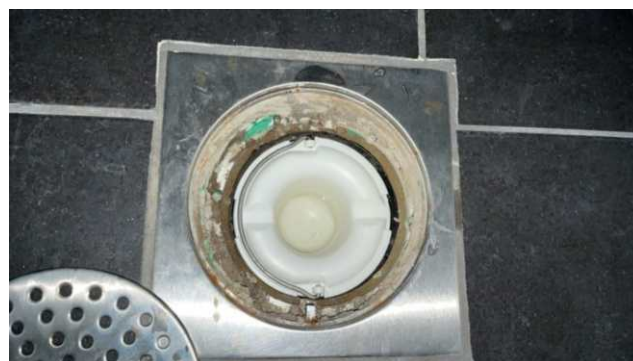
#### Vurdering av avvik:

- Det er påvist avvik i fallforhold til sluk i forhold til krav i forskrift på byggetidspunktet.

Membranen er ikke ført opp på terskelen, noe som medfører økt risiko for fuktinntrengning under terskelen.

- Til tross for avviket i fall/høydeforskjell til sluk, vil gulvet fortsatt kunne lede vann mot sluket, men med redusert effektivitet. Dette kan potensielt øke risikoen for vannansamling i enkelte områder av badet.

Det bør etableres tilstrekkelig fall mot sluk, og membranen bør føres opp på terskelen for å sikre at vann ledes korrekt til sluket og for å redusere risikoen for fuktinntrengning under terskelen. Manglende tiltak kan føre til vannansamling, lekkasjer og fuktskader i omkringliggende konstruksjoner.

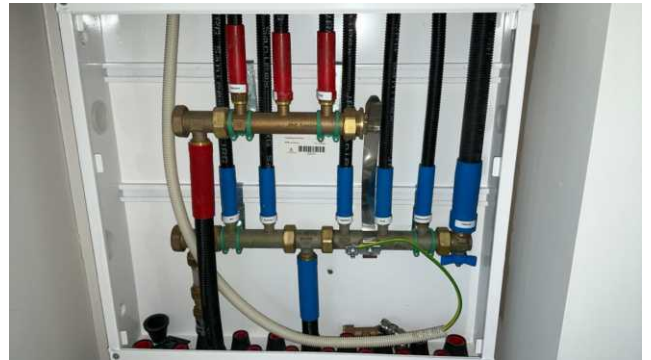
#### TG 1 Vannledninger

Innvendige vannledninger er av plast (rør-i-rør-system). Besiktiget i rørskap.

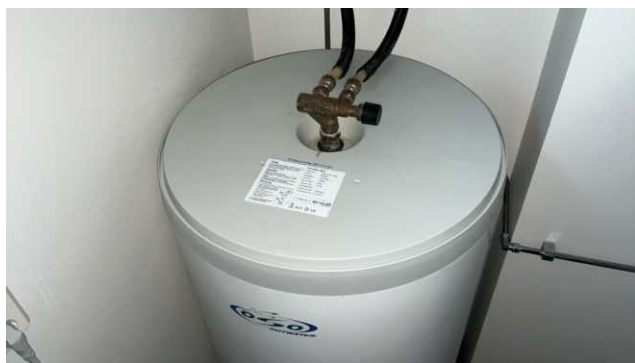
## TG 2 Varmtvannstank

### Vurdering av avvik:

- Det bør etableres tilfredsstillende el-tilkobling etter gjeldende forskrift.

Det bør etableres tilfredsstillende el-tilkobling etter gjeldende forskrift for å unngå risiko for varmegang og brann.
