NYKIRKEALLMENNINGEN 21

Befaringsdato: 16.06.2025

# Tilstandsrapport

## 3-ROMS LEILIGHET

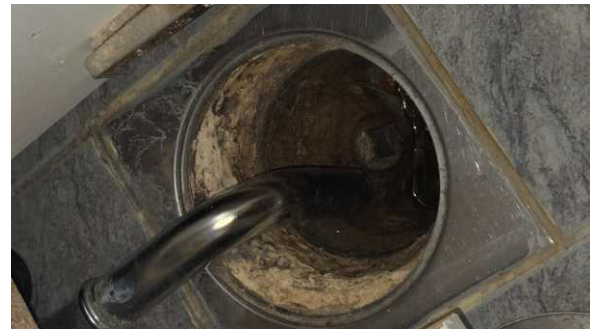
Sluket ligger under benken

Eldre sluk uten synlig membran

• Det må gjøres nærmere undersøkelser. Manglende membran/tettesjikt medfører risiko for lekkasjer og fukt i konstruksjonen. Sluket har begrenset restlevetid og her foreligger ikke dokumentasjon for membran. Dette tilsier at sluk og tettesjikt bør skiftes.

- Overvåk tilstanden jevnlig. For å få tilstandsgrad 0 eller 1 må slukløsningen skiftes ut og sannsynligvis må også membransjiktet skiftes/utbedres. Det er imidlertid vanskelig å si noe om tidspunktet for når dette er nødvendig.
- Eldre sluk av støpejern er ofte utsatt for rust som kan medføre lekkasjer. Eventuelle lekkasjer kan medføre fuktskader på tilleggende konstruksjoner.
- Det er viktig å merke seg at levetiden til en membran varierer basert på kvalitet, installasjon og bruk. Eldre membraner kan bli sprø og sprekke opp, noe som fører til at de mister sin vanntettende funksjon. Dette kan resultere i vannlekkasjer gjennom vegger og gulv og fuktskader.
- Det må gjøres nærmere undersøkelser. Manglende membran/tettesjikt medfører risiko for lekkasjer og fukt i konstruksjonen.

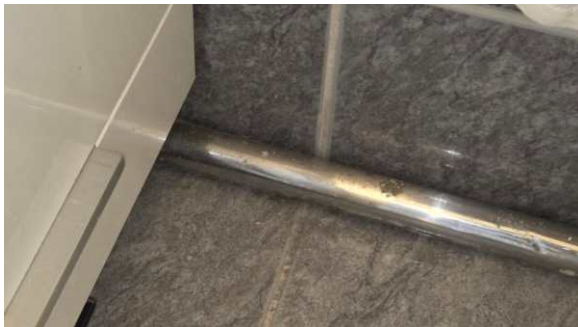
Avløpsrør fra dusjkabinettet til sluk
