ØVRE SOLLIEN 58

ASK Eiendomsmegling ved Ditlev Haukenes og Sara Wilhelmsen presenterer Øvre Sollien 58 - et velholdt selveier-rekkehus med attraktiv og familievennlig beliggenhet på Landås.

Tilstandsrapport

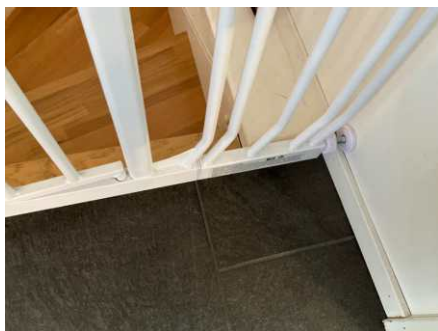
TG 2 Etasjeskille/gulv mot grunn

Etasjeskillere av trebjelkelag.

- Det er målt høydeforskjell på mellom 15-30 mm gjennom hele rommet. Tilstandsgrad 2 gis med bakgrunn i standardens krav til godkjente måleavvik.
- Målt høydeforskjell på mellom 10 - 20 mm innenfor en lengde på 2 meter. Tilstandsgrad 2 gis med bakgrunn i standardens krav til godkjente måleavvik.

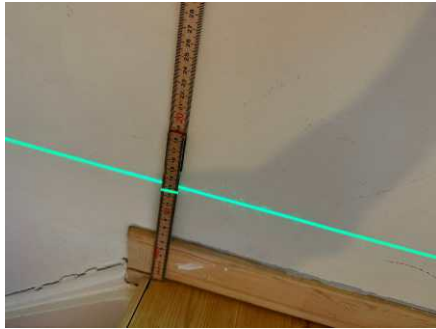
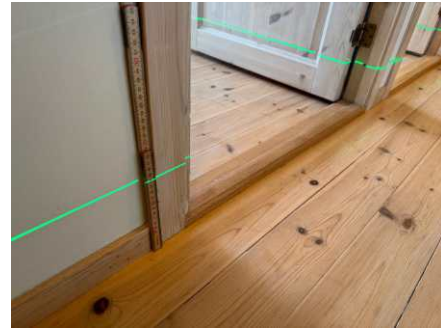
Det er målt høydeforskjell på mellom 15-30 mm gjennom hele rommet. Tilstandsgrad 2 gis med bakgrunn i standardens krav til godkjente måleavvik. Målt høydeforskjell på mellom 10 - 20 mm innenfor en lengde på 2 meter. Tilstandsgrad 2 gis med bakgrunn i standardens krav til godkjente måleavvik.

Lokale skjevheter i 2. etasje

- For å få tilstandsgrad 0 eller 1 må høydeforskjeller rettes opp. Det vil imidlertid sjelden være økonomisk rasjonelt som et enkeltstående tiltak i en bolig som dette. Dersom boligen en gang skal renoveres, kan man vurdere slike tiltak.

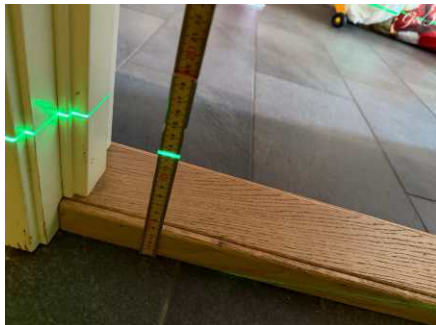
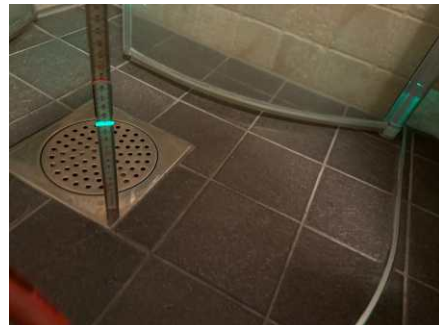
TG 2 Sluk, membran og tettesjikt

UNDERETASJE > BAD (5,6 M²)

- Andre tiltak:
 - Det anbefales å installere et dusjkabinett for å spare overflater for belastning med fritt vann, for noe lengre brukstid. Sluk bør kontrolleres jevnlig. For å oppnå bedre tilstandsgrad (TG 0/TG 1) må det påregnes oppgradering. Eldre membraner svekkes naturlig over tid, noe som kan medføre redusert tettestfunksjon og øke risikoen for utettheter og fuktskader på sikt.

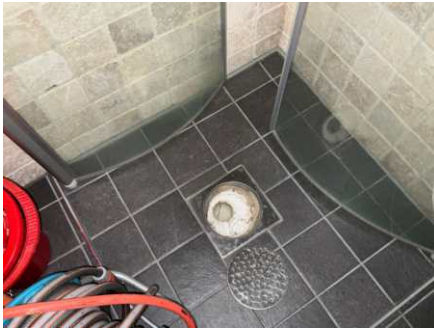
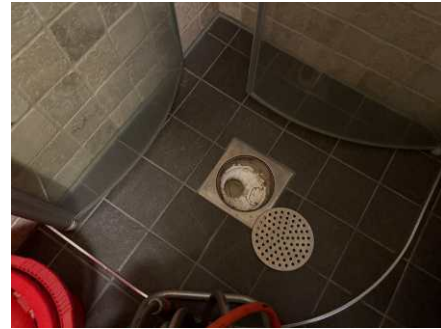
TG 1 Sanitærutstyr og innredning

UNDERETASJE > BAD (5,6 M²)

Sanitærutstyr og innredning er visuelt kontrollert uten å avdekke avvik utover normal bruksslitasje.

- Elektrisk avtrekksvifte bør monteres for å lukke avviket.

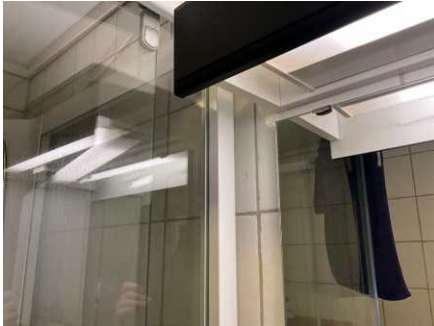
2. ETASJE > BAD (4,0 M²)

TG 2 Overflater Gulv

- Andre tiltak:
 - Det må påregnes å benytte dusjkabinett for å spare overflater for belastning med fritt vann, for noe lengre brukstid. Sluk bør kontrolleres jevnlig. For å oppnå bedre tilstandsgrad (TG 0/TG 1) må det påregnes oppgradering.
 - Det bør tettes rundt avløp fra servant.

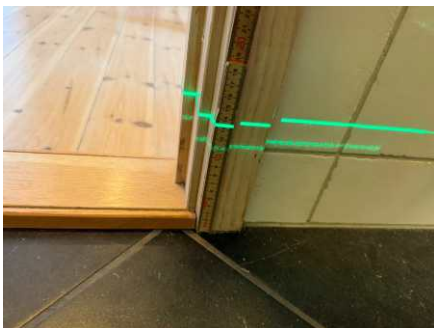
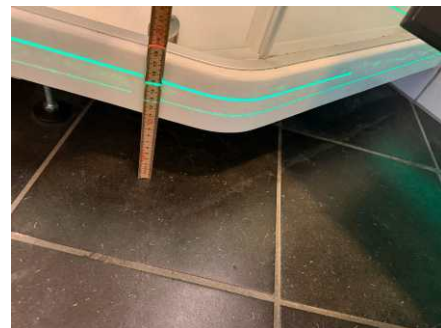
TG 2 Sluk, membran og tettesjikt

2. ETASJE > BAD (4,0 M²)

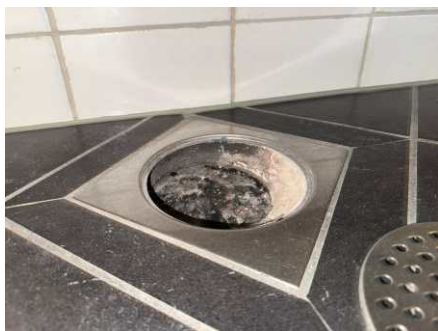
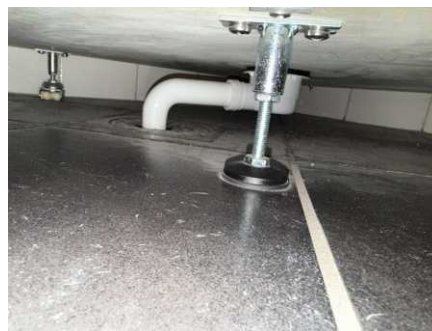
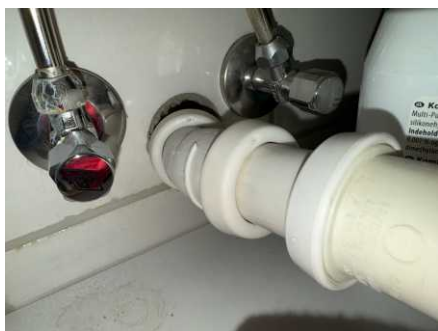
2. ETASJE > BAD (4,0 M²)

TG 1 Sanitærutstyr og innredning

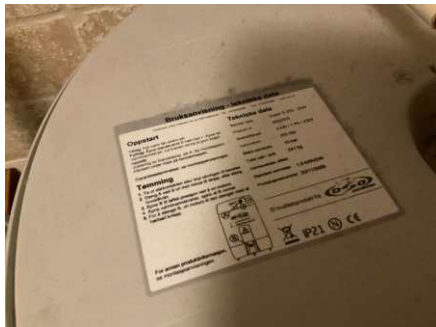
Bereider er tilkoblet med stikkontakt, noe som var vanlig og tillatt da den ble installert. I 2014 ble det innført krav om fast tilkobling for beredere med effekt over 1500 watt (NEK 400:2014). Kravet gjelder ikke med tilbakevirkende kraft, men løsningen er ikke i tråd med dagens forskrift.

Stikkontakten bør kontrolleres jevnlig for varmgang, for eksempel ved å kjenne på støpsel og kontakt. Det anbefales å etablere fast elektrisk tilkobling for å oppfylle dagens sikkerhetskrav, uavhengig av om berederen byttes ut

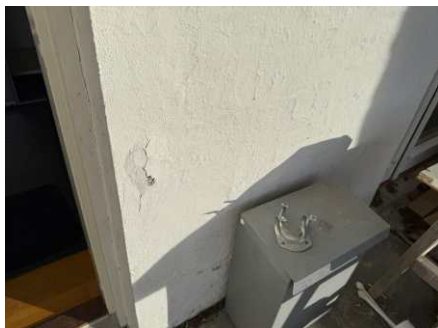
TG 2 Terrengforhold

- Det er påvist andre avvik:
- Det ble ikke observert knotteplast eller annen fuksikring mot grunnmuren. For bygninger oppført i denne perioden er det vanlig at ytterveggene under terreng ikke er sikret etter dagens standard, og fuktvandring i muren må derfor påregnes. Dette skyldes datidens byggemetoder, der direkte kontakt mellom jord og mur var normalt.

- Andre tiltak:
- På grunn av manglende fuksikring bør terrengforhold inntil boligen overvåkes. Dersom det oppstår vannansamling eller unødig fuktpåkjenning, bør tiltak iverksettes. Det er viktig å unngå vannoppsamling og unødvendig fuktbelastning mot grunnmuren, da dette over tid kan føre til skader. Hvis det er blomsterbed eller jordmasser inntil muren, anbefales det å erstatte disse med drenerende masser som pukk eller grov grus.
