ALFHEIMVEIEN 8 C

# Tilstandsrapport

📍 Alfheimveien 8 C, 1358 JAR

# gnr. 38, bnr. 69

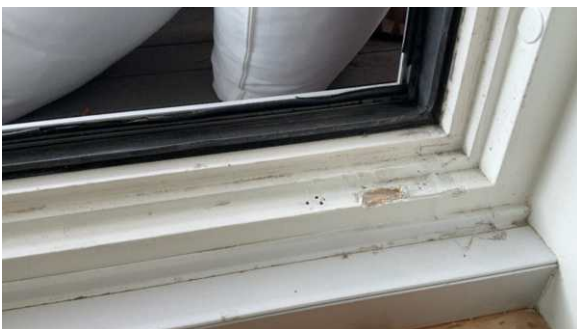
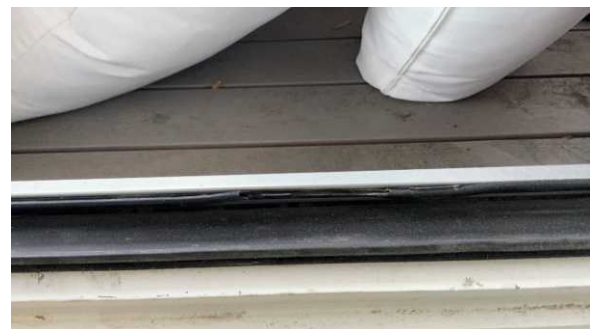
- Det er påvist dører som er vanskelig å åpne eller lukke.
- Det er påvist andre avvik:

Det er registrert skade i karm og gummipakning på foldebalkongdøren mot takterrassen. Balkongdør i underetasjen tar i karm ved åpning og lukking, noe som tyder på justeringsbehov. Ytterdøren har mindre slark i dørhåndtak, men fungerer ellers som normalt. For øvrig fremstår dørene med normal bruksslitasje.

Skader i karm og pakninger kan føre til luftlekkasjer, redusert tetthet og varmetap. Det anbefales å justere dører, utbedre skader på karm og skifte defekte pakninger. Dørhåndtak på ytterdør bør strammes eller skiftes ved behov. Regelmessig kontroll og smøring av beslag anbefales for å opprettholde funksjon.

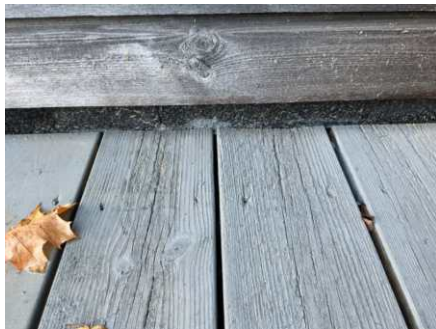
Vurdering av avvik: Det er registrert sprekker og uttørking i terrassebord, som indikerer behov for vedlikehold. Overflaten fremstår værutsatt, men uten tegn til råte eller løse bord. Rekkverket i stål fremstår uten tegn til korrosjon.  
Konsekvens/tiltak: Vedlikehold må påberegnes.

Vedlikehold må påberegnes.

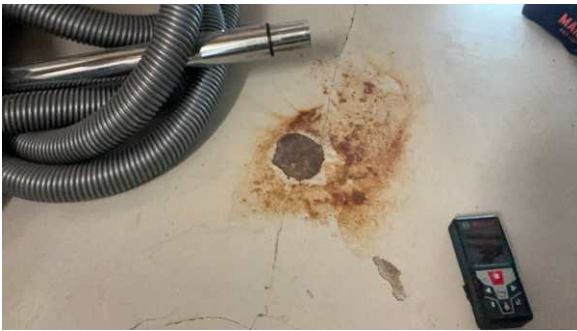
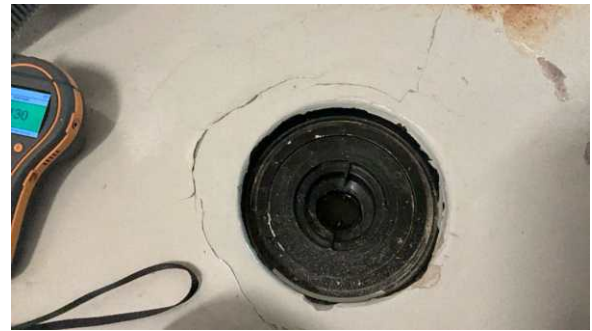
Det er registrert oppsprekking av maling på gulvet og rundt sluk i teknisk rom, noe som indikerer mindre bevegelser eller fuktpåkjenning i overflaten. Ved hulltaking i yttervegg ble det ikke registrert forhøyede fuktverdier, og materialene fremstod tørre og uten synlige skader.

På bakgrunn av lokale overflateavvik vurderes konstruksjonen til tilstandsgrad 2

Oppsprekking av maling og tegn til fuktpåvirkning ved sluk bør følges opp med regelmessig kontroll. Det anbefales å sikre god ventilasjon i rom under terreng for å hindre kondens og oppfukning av overflater.

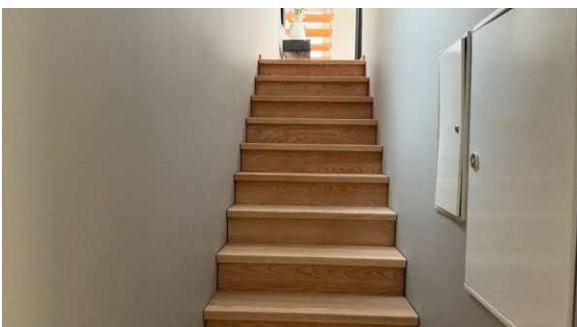
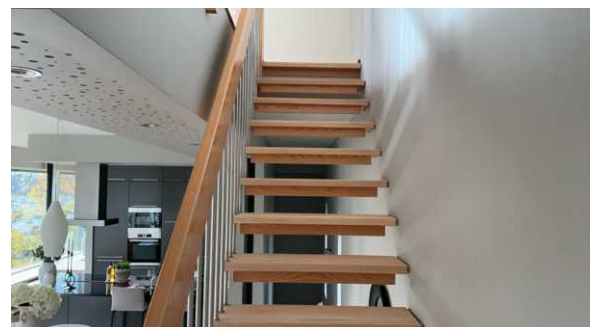
Innvendig > Innvendige trapper  
Vurdering av avvik: Det mangler håndløper på vegg i trappeløpet. Manglende håndløpere regnes som et avvik fra gjeldende krav til sikkerhet og brukervennlighet.  
Konsekvens/tiltak: Håndløper bør monteres, men det var ikke krav på byggetidspunktet. På grunn av manglende håndløpere vurderes bygningsdelen til tilstandsgrad 2 (TG2) iht. NS 3600:2018. Det anbefales å montere håndløper på begge sider der dette mangler for å oppfylle krav til sikker bruk.

På grunn av manglende håndløpere vurderes bygningsdelen til tilstandsgrad 2 (TG2) iht. NS 3600:2018.

Det anbefales å montere håndløper på begge sider der dette mangler for å oppfylle krav til sikker bruk.

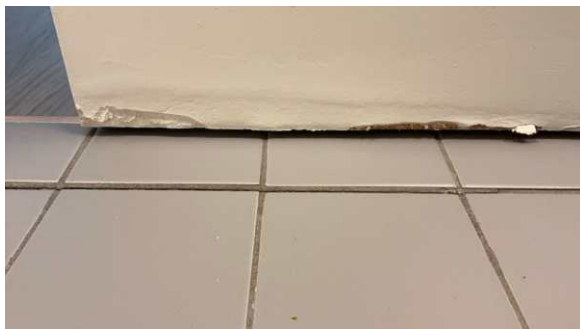
- Det er påvist at flisfuger har riss/sprekker.
- Det er vindu/dør med ikke fuktbestandige materialer i våtsonen (ved vask, dusj, badekar, osv.), løsningen eller byggematerialet er uegnet.

Det er registrert misfarging av fuger, samt sprekker i fuger. Det er dør i våtzone, og dørbladet viser fuktskader som tyder på eksponering for vannsprut. Himlingen fremstår uten avvik.

På grunn av observerte skader i fuger, løs silikon og fuktskader på dørblad vurderes badet til tilstandsgrad 2 .

- Uegnede materialer må fuktbeskyttes/utskiftes.

Det anbefales rens og utbedring av misfargede fuger. Dør i våtzone bør erstattes med fuktbestandig dørblad eller beskyttes bedre mot vannsprut.

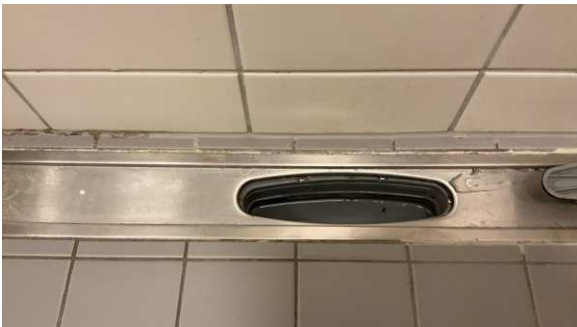
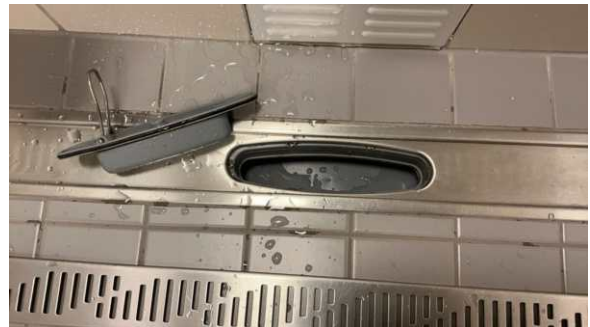
- Det er påvist at flisfuger har riss/sprekker.
- Det er påvist at høydeforskjell fra topp slukrist til gulv/synlig topp membran ved dørterskel er mindre enn 25 mm.

Det er registrert misfarging og sprekker i fuger.

Basert på registrerte avvik vurderes gulvet til tilstandsgrad 2 .

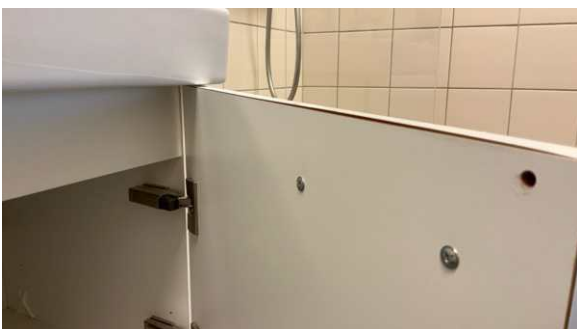
Innredningen fremstår med normal bruksslitasje i henhold til alder. Det er registrert løs folie på en dør, noe som anses som et overfladisk avvik uten funksjonell betydning. Øvrige elementer fremstår i normal stand.

Det anbefales å lime folie for å opprettholde estetikk og beskyttelse av underlaget.

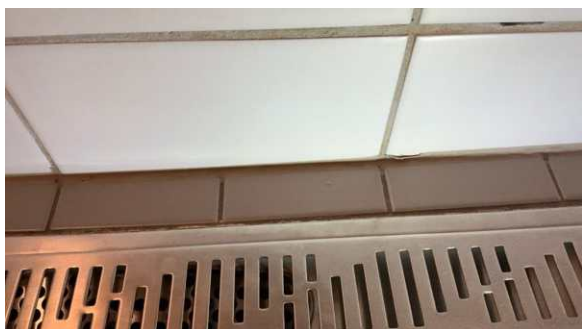
Vurdering av avvik: Det er påvist at flisfuger har riss/sprekker. Det er vindu/dør med ikke fuktbestandige materialer i våtsonen (ved vask, dusj, badekar, osv.), løsningen eller byggematerialet er uegnet. Det er registrert misfarging av fuger, samt sprekker i fuger. Det er dør i våtsoner, og dørbladet viser fuktskader som tyder på eksponering for vannsprut. Himlingen fremstår uten avvik.

Konsekvens/tiltak: Uegnede materialer må fuktbeskyttes/utskiftes. På grunn av observerte skader i fuger, løs silikon og fuktskader på dørblad vurderes badet til tilstandsgrad 2. Det anbefales rens og utbedring av misfargede fuger. Dør i våtsoner bør erstattes med fuktbestandig dørblad eller beskyttes bedre mot vannsprut. Flislagte baderomsflater har normalt en levetid på 20-30 år (Byggforsk 700.320)

Det anbefales rengjøring og utbedring av fuger.

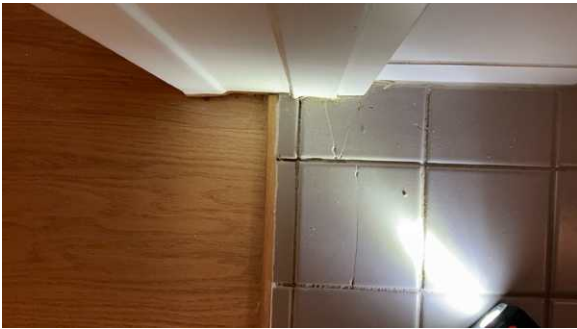
Våtrom > Underetasje > Bad > Overflater Gulv  
Vurdering av avvik: Det er påvist at flisfuger har riss/sprekker. Det er påvist at høydeforskjell fra topp slukrist til gulv/synlig topp membran ved dørterskel er mindre enn 25 mm. Det er registrert misfarging og sprekker i fuger.

Konsekvens/tiltak: Fuger bør skiftes ut. Basert på registrerte avvik vurderes gulvet til tilstandsgrad 2. Flislagte baderomsflater har normalt en levetid på 20-30 år (Byggforsk 700.320)

Det anbefales å utbedre skadede fliser og fuger. Regelmessig rengjøring av fuger.

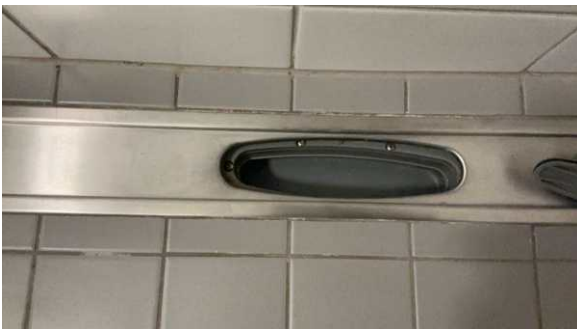
- Det er viktig å merke seg at levetiden til en membran varierer basert på kvalitet, installasjon og bruk. Eldre membraner kan bli sprø og sprekke opp, noe som fører til at de mister sin vanntettende funksjon. Dette kan resultere i vannlekkasjer gjennom vegger og gulv og fuktskader.

Membran har normalt en teknisk levetid på ca 20 år (Byggforsk 700.320)

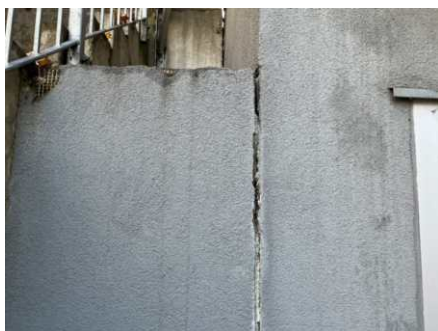
Tomteforhold > Grunnmur og fundamenter  
Vurdering av avvik: Grunnmuren har sprekke-dannelser. Det er registrert fritt eksponert isopor e.l. Det er registrert avskallinger i puss og sprekker enkelte steder.  
Konsekvens/tiltak Synlig isolasjon må tildekkes på

forsvarlig måte. Skader i puss kan føre til vanninntrengning og videre nedbrytning av underliggende murverk dersom de ikke utbedres. Det anbefales utbedring av pusskader.

- Synlig isolasjon må tildekkes på forsvarlig måte.

Skader i puss kan føre til vanninntrengning og videre nedbrytning av underliggende murverk dersom de ikke utbedres. Det anbefales utbedring av pusskader.
