MIDTVEIEN 4

Tilstandsrapport

Befaringsdato: 16.03.2026

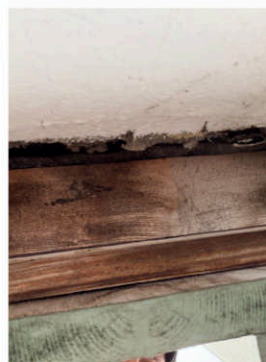
- Det er ingen eller liten lufting i nedre kant av kledning mot grunnmur.
- Det er påvist spredte råteskader i bordkledningen.

Manglende lufting

Ved renovering bør det etableres tilstrekkelig lufting i nedre kant av kledningen for å sikre god uttørking og redusere risiko for fuktskader og råte. Råteskadet kledning bør skiftes ut for å opprettholde fasadens klimabeskyttelse og hindre videre skade på underliggende konstruksjoner. Manglende utbedring kan føre til økt omfang av råte og redusert levetid for veggkonstruksjonen. Dersom bygget er organisert som sameie eller borettslag, vil nødvendig vedlikehold og utbedringer som hovedregel ligge innenfor felles ansvar.

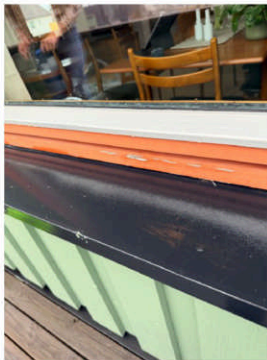
- Karmene i vinduer er slitte og det er sprekker i treverket.

Slitte vinduskarmer med sprekker bør repareres/vedlikeholdes eller skiftes ut for å sikre tetthet og forhindre fuktskader. I borettslag og sameier er det andelseier eller seksjonseier som har ansvar for det innvendige vedlikeholdet i egen boenhet. Fellesarealer, bygningskroppen og felles tekniske installasjoner faller normalt under borettslagets eller sameiets vedlikeholdsansvar, med mindre annet fremgår av vedtektene.

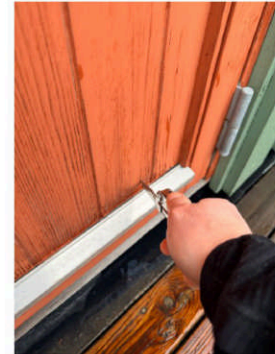
Balkongdøren har værslitte overflater med lokale råteskader i nedre del av dørbladet.

Balkongdøren bør utbedres eller skiftes ut for å hindre videre råteutvikling og forringelse av dørens funksjon. I borettslag og sameier er det andelseier eller seksjonseier som har ansvar for det innvendige vedlikeholdet i egen boenhet. Fellesarealer, bygningskroppen og felles tekniske installasjoner faller normalt under borettslagets eller sameiets vedlikeholdsansvar, med mindre annet fremgår av vedtektene.
