BLEKENBERG 50

# VELKOMMEN TIL

# Tilstandsrapport

gnr. 158, bnr. 528, snr. 1

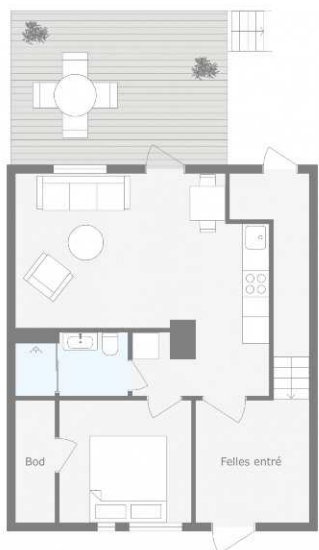
# PLANTEGNING

Dette er illustrasjon på planløsning, ikke målsatt.

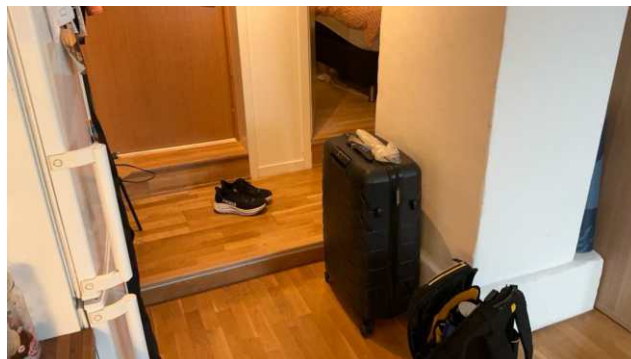
Lokale svanker i gulv kan forekomme uten at disse nødvendigvis fanges opp ved lasermåling.

Det er tre nivåforskjeller på gulvene.

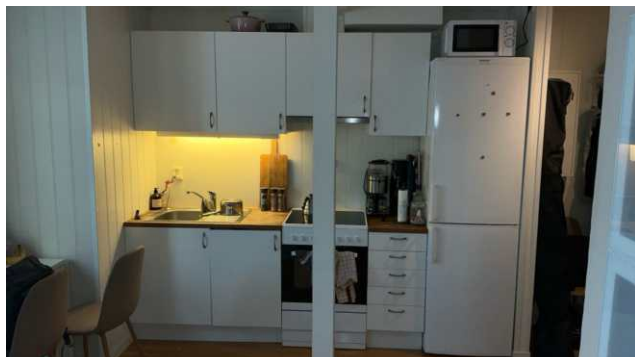
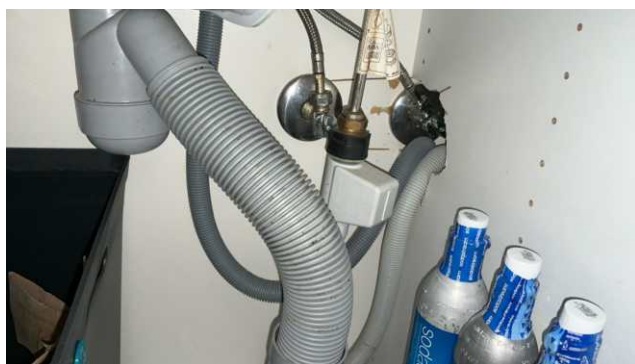
KJELLER > STUE/KJØKKEN

Det er foretatt kontroll med fuktindikator, og det ble ikke registrert forhøyede fuktverdier i kjøkkenbenken eller på gulvet foran oppvaskmaskinen.

Det anbefales å utbedre skader på fronter og benkeplate, samt vurdere utskifting eller overflatebehandling ved behov for å opprettholde funksjon og estetikk.

Dersom tiltak ikke utføres, kan ytterligere slitasje og skader oppstå, noe som kan redusere levetiden og brukskvaliteten på innredningen.

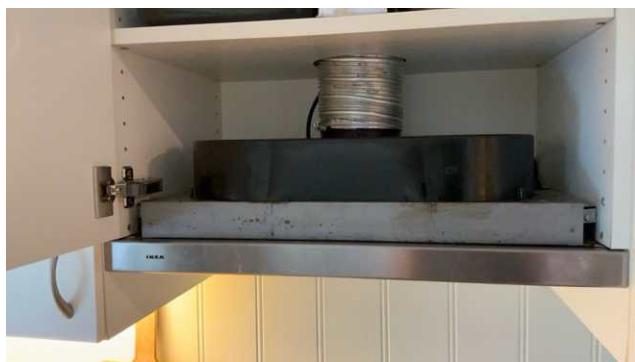
## TG 1 Avtrekk

Det er kjøkkenventilator med avtrekk ut.

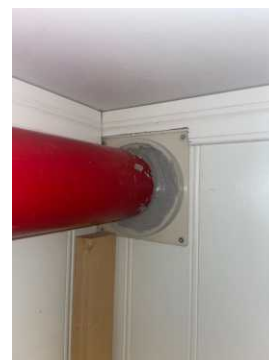
## TG 2 Varmtvannstank

Mekanisk avtrekk fra våtrom og kjøkken, for øvrig naturlig ventilasjon.

- Det bør etableres tilfredsstillende el-tilkobling etter gjeldende forskrift.
- Det bør etableres tilfredsstillende avrenning eller lekkasjesikring ved varmtvannstank.

Det bør etableres tilfredsstillende avrenning eller lekkasjesikring ved varmtvannstank for å hindre skader ved eventuell lekkasje.

Det bør også etableres tilfredsstillende el-tilkobling etter gjeldende forskrift for å redusere risiko for elektriske feil og brannfare.

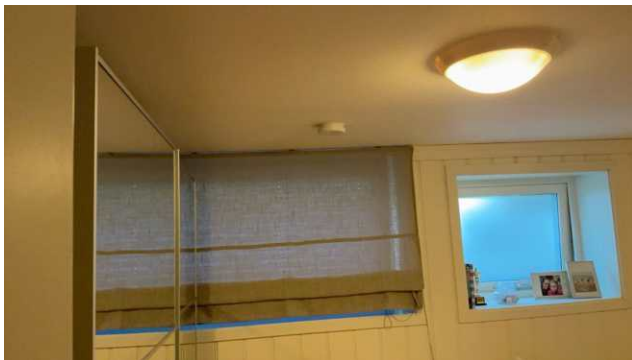
Det er ikke opplyst noe om radon på bygget  
Bygget har ikke radon sperre. Måling opplyst utført i 2025 og ble målt til 40 bq. Se egenmelding
