JACOB KJØDES VEG 36

# Tilstandsrapport

# gnr. 41, bnr. 1043, snr. 2

## SELVEIERLEILIGHET (I SMÅHUS)

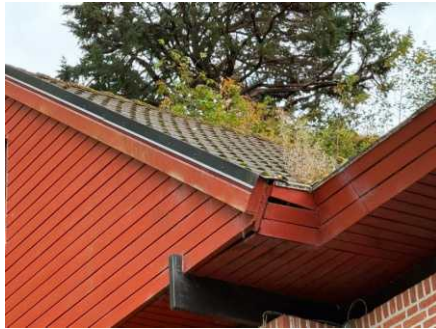
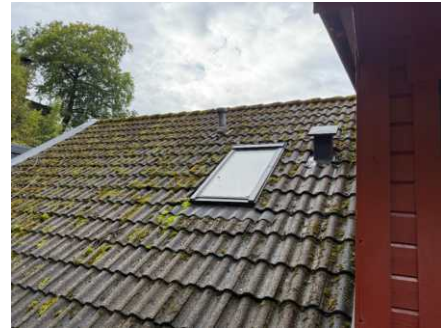
## TG 2 Nedløp og beslag

Takrenner og nedløp i plast.

- Det mangler snøfangere på hele eller deler av taket, men det var ikke krav om dette på byggemeldingstidspunktet.
- Mer enn halvparten av forventet brukstid er passert på renner/nedløp/beslag.
- Iht. standarden (NS3600) gis det TG2 når det ikke er snøfangere på hele taket, selv om dette ikke var et krav ved byggemeldingstidspunktet. Løsningen vurderes mot dagens krav (TEK17).
- Mangelfull bortledning av vann fra taknedløp ved grunnmur.

- Overvåk tilstanden jevnlig. For å få tilstandsgrad 0 eller 1 må beslag/renner/nedløp skiftes ut, men tidspunktet for når dette er nødvendig er vanskelig å si noe om.
- Det er ikke krav om utbedring av snøfangere opp til dagens krav.
- Det bør gjøres tiltak for å lede takvann vekk fra bygningen.

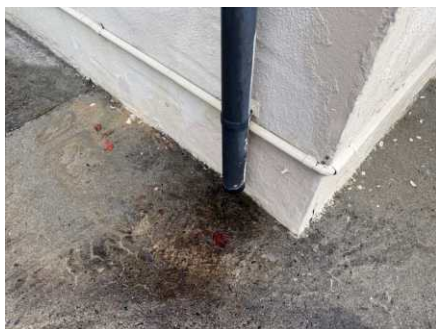
## TG 2 Veggkonstruksjon

Yttervegger i murkonstruksjoner, påført på innside med bindingsverk/platekledning. Øvre del av gavlvegger er oppført som isolert bindingsverk med utvendig liggende trekledning

- Det er påvist andre avvik:
- Stedvise sprekker i murfasader.
- Fasaden bærer preg av elde/slitasje.
- Manglende lufting bak trekledning.
- Kort avstand mellom terrassedekke og kledning, som medfører risiko for fuktopptrekk.

- Det må påregnes vedlikehold og utbedringer.

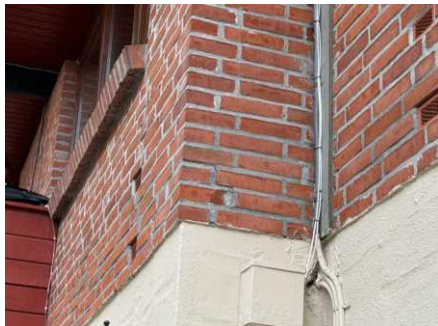
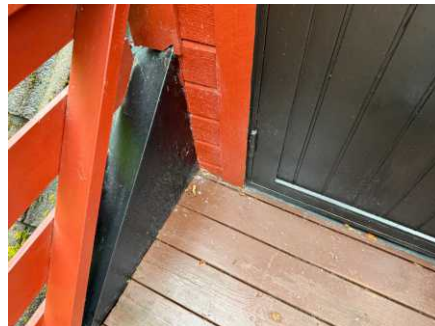
## TG 2 Takkonstruksjon/Loft

Punktet må sees i sammenheng med Takteking

- Det er påvist andre avvik:
- Tilstandsgrad er satt på bakgrunn av alder grunnet gjenbygget takkonstruksjon. Eldre takkonstruksjoner kan ha svekkelser som ikke er synlige uten destruktiv kontroll. Det må påregnes økt risiko for skjulte skader.
- Fuktmerker på underkledning i takkiste av ukjent årsak.
- Manglende fluenetting i takkiste.

- Andre tiltak:
- Det anbefales jevnlig kontroll av taket for å avdekke eventuelle tegn til svekkelser, skjevheter eller lekkasjer. Ved behov bør det utføres nærmere undersøkelser eller forsterkningstiltak.

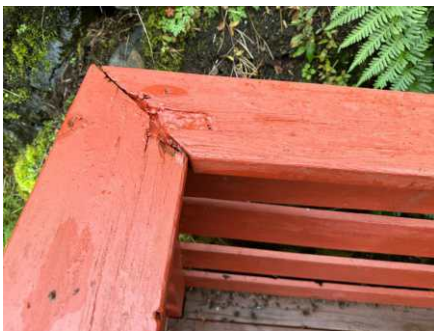
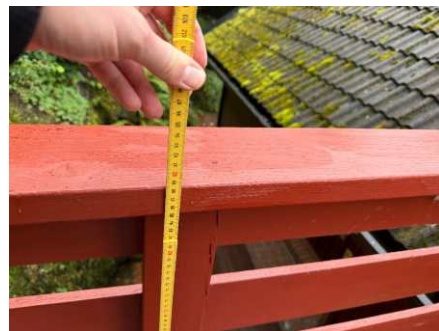
## TG 2 Andre utvendige forhold

Takstmann kjenner ikke til om det foreligger tilstandsanalyse eller vedlikeholdsplan for fellesdeler. Det er ikke innhentet dokumentasjon i forbindelse med befaringen. Det anbefales at sameiet utarbeider vedlikeholdsplan dersom det ikke foreligger.

- Det er påvist andre avvik:
- Det er ukjent om det foreligger tilstandsanalyse/vedlikeholdsplan for fellesdeler i sameiet.

- Andre tiltak:
- For å lukke avviket ihht NS 3600.2018 må det utarbeides en tilstandsanalyserapport/vedlikeholdsplan for fellesdeler i bygget. Da dette er opp til borettslag/sameie å rekvirere er kostnadsestimat ikke satt. Innhent evt. dokumentasjon dersom det foreligger en slik rapport/vedlikeholdsplan.

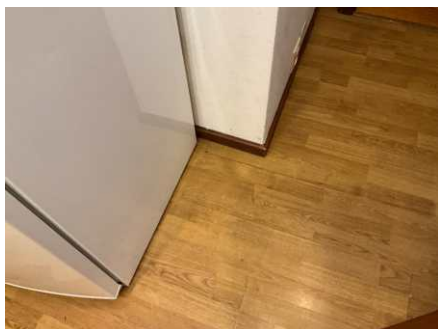
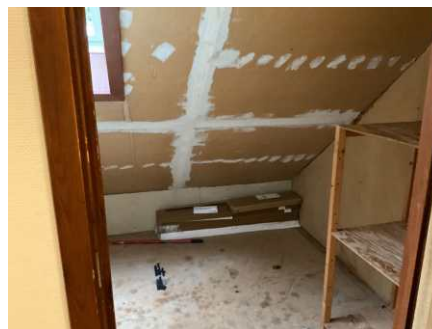
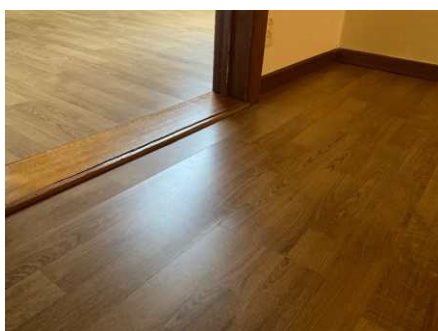
## Etasjeskille/gulv mot grunn

**Innvendig > Etasjeskille/gulv mot grunn** [Gå til side](#)  
Målt høydeforskjell på over 30 mm gjennom hele rommet. Tilstandsgrad 3 gis med bakgrunn i standardens krav til godkjente måleavvik.

Etasjeskillere av antatt trebjelkelag.

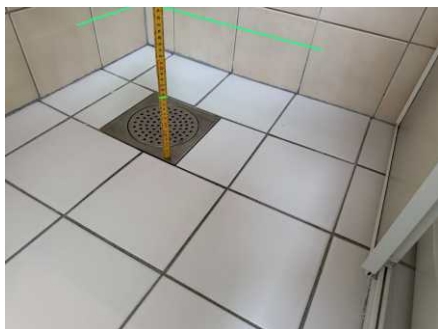
Kontroll av fall

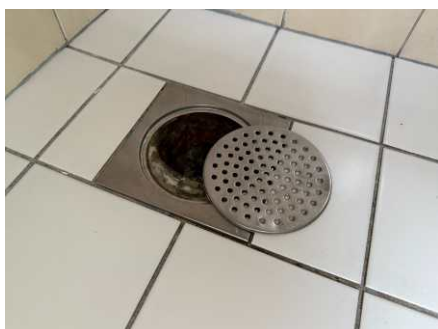
Kontroll av sluk

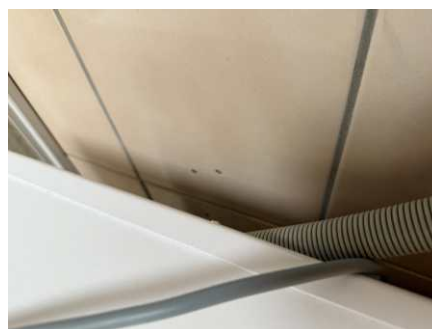
Div. hull etter eldre innfestinger
